# RELATÓRIO DE INSPEÇÃO EM VASO DE PRESSÃO

## SABESP - ETA ITU

### COMP-03

### COMPRESSOR DE AR

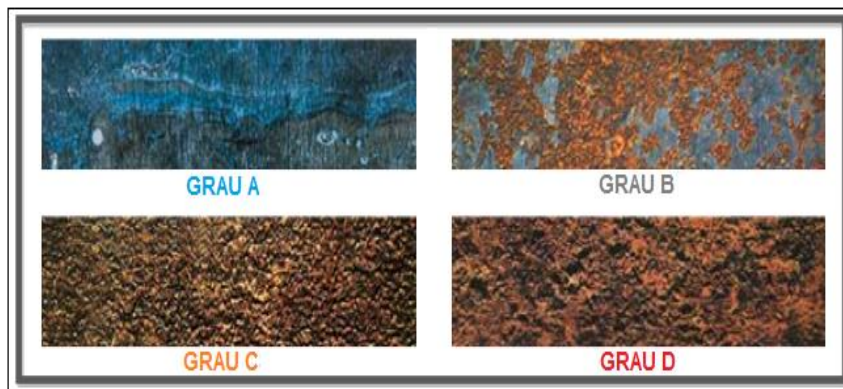
## 6.0 TABELA DE GRAU DE CORROSÃO

- **Grau A** – Superfície de aço com a carepa de laminação praticamente intacta em toda a superfície e sem corrosão. Representa a superfície de aço recentemente laminada, **(limpeza periódica)**.
- **Grau B** – Superfície de aço com princípio de corrosão, quando a carepa de laminação começa a desprender-se, **(tratamento e pintura)**.
- **Grau C** – Superfície de aço onde a carepa de laminação foi eliminada pela corrosão ou poderá ser removida por raspagem ou jateamento, desde que não tenha formado ainda cavidades muito visíveis (pites) em grande escala, **(aprovada com ressalvas)**.
- **Grau D** – Superfície de aço onde a carepa de laminação foi eliminada pela corrosão com formação de cavidades visíveis em grande escala, **(situação reprovada)**.
