# RELATÓRIO DE INSPEÇÃO EM VASO DE PRESSÃO

## SABESP - ETA ITU

## NPº 2060953 COMPRESSOR DE AR

TAG .....: NP° 2060953  
 Descrição .....: Separador de Condensado  
 Área .....: Compressores  
 Relatório.....: 5689  
 Obra .....: 2452  
 Tipo de Inspeção .....: Extraordinária  
 Inspeção Realizada .....: Externa/Interna  
 Data do Relatório .....: 07/03/2023  
 Data do início da Inspeção.....: 08/02/2023  
 Data do Término da Inspeção .....: 08/02/2023  
 Proprietário .....: SABESP - ETA ITU  
 Localização .....: São Vicente - SP  
 Contato .....: Sr. Valdinei de Oliveira

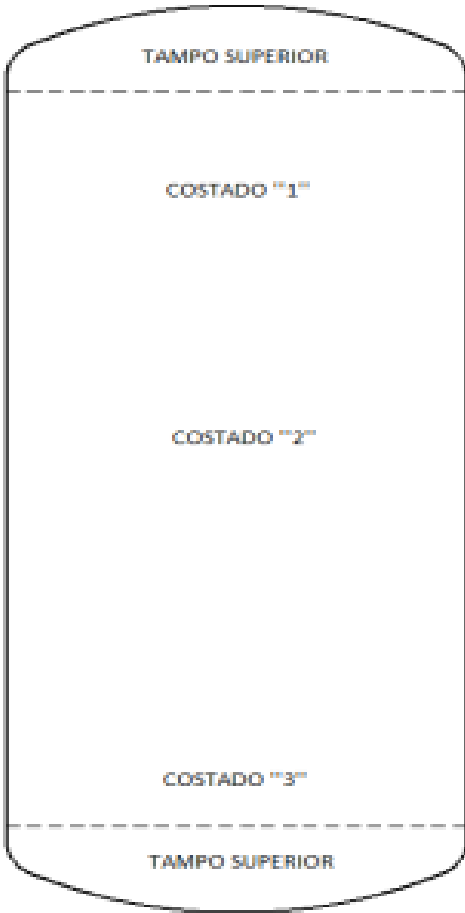
| <b>RESULTADO</b><br><br>Foi realizado medição de espessura conforme consta na tabela abaixo.<br><br><b>LAUDO: APROVADO</b> |

| PONTO MEDIDO | POSIÇÃO | | | | | ESPESSURA DE CALIBRAÇÃO (mm) | ESPESSURA ATUAL (mm) | ESPESSURA NOMINAL (mm) | ESPESSURA MÍNIMA (mm) | REDUÇÃO (mm) |
|---|---|---|---|---|---|---|---|---|---|---|
| TAMPO SUPERIOR | 3,10 | 3,11 | 3,17 | 3,15 | 3,17 | 6,00 | 3,10 | 3,00 | 2,94 | - |
| CASCO 01 | 3,10 | 3,12 | 3,14 | 3,15 | - | 6,00 | 3,10 | 3,00 | 2,96 | - |
| CASCO 02 | 3,10 | 3,12 | 3,15 | 3,15 | - | 6,00 | 3,10 | 3,00 | 2,96 | - |
| CASCO 03 | 3,16 | 3,15 | 3,10 | 3,12 | - | 6,00 | 3,10 | 3,00 | 2,96 | - |
| TAMPO INFERIOR | 3,08 | 3,08 | 3,06 | 3,06 | 3,05 | 6,00 | 3,05 | 3,00 | 2,94 | - |
