RELATÓRIO DE INSPEÇÃO CONFORME NR-11

LALLEMAND – PIRACICABA / SP

TALHA ELÉTRICA 1T – MONOVIA NOVA

CLIENTE: LALLEMAND	LOCALIZAÇÃO: PIRACICABA/SP
TAG: TALHA ELÉTRICA - TON - MONOVIA NOVA	DATA: 20/03/2023
OBRA: 2455/23	RELATÓRIO: 5720

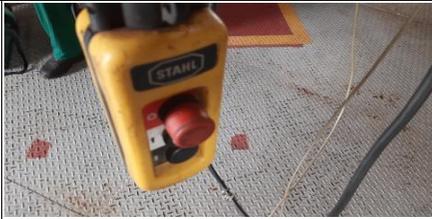
Nº	LOCAL DE INSPEÇÃO	TIPO	SITUAÇÃO ENCONTRADA	RECOMENDAÇÃO	PRIORIDADE	FOTO
1	EXTERNA	INSPEÇÃO	Durante a presente inspeção, foi evidenciado que o controle de comando encontra-se em boas condições de funcionamento e conservação.	NADA CONSTA	-

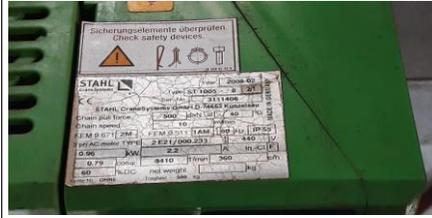
2	EXTERNA	INSPEÇÃO	Durante a presente inspeção foi evidenciado que o equipamento possui plaqueta.	NADA CONSTA	-

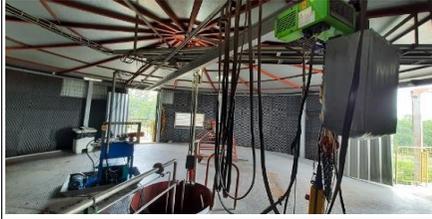
3	EXTERNA	INSPEÇÃO	Durante a presente inspeção foi evidenciado que a área de movimentação de carga, encontra-se sem sinalização e demarcação	Necessário instalar mecanismos de delimitação e sinalização, nas áreas destinadas a circulação de cargas suspensas, a fim de evitar riscos de esmagamento.	P-1

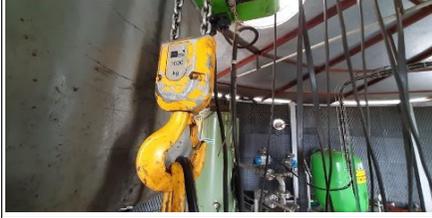
4	EXTERNA	INSPEÇÃO	Durante a presente inspeção foi evidenciado que o moitao encontra-se com identificação de capacidade do equipamento.	NADA CONSTA	-

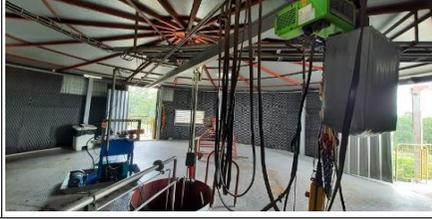
5	EXTERNA	INSPEÇÃO	Durante esta inspeção foi verificado que a talha elétrica não possui cálculo estrutural da sustentação do equipamento e de todos os elementos de suportes do sistema.	Necessário elaborar o cálculo estrutural de sustentação do equipamento e de todos os elementos de suportes do sistema da talha elétrica com assinatura do Profissional Habilitado e Recolhimento da ART.	P-0

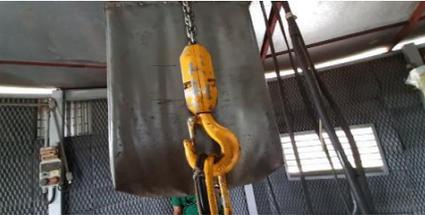
Nº	LOCAL DE INSPEÇÃO	TIPO	SITUAÇÃO ENCONTRADA	RECOMENDAÇÃO	PRIORIDADE	FOTO
6	EXTERNA	INSPEÇÃO	Durante a presente inspeção foi evidenciado que o gancho inferior encontra-se com descascamento de tinta.	Necessário realizar o tratamento do gancho a fim de manter sua integridade e evitar processos corrosivos.	P-3

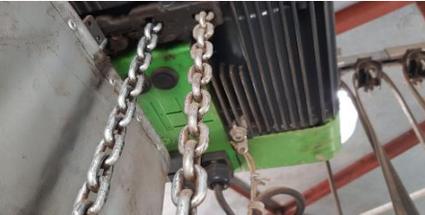
7	EXTERNA	INSPEÇÃO	Durante a presente inspeção foi evidenciado que a corrente encontra-se sem lubrificação.	Recomenda-se realizar a lubrificação da corrente, a fim de manter sua integridade e evitar a degradação do mesmo.	P-3

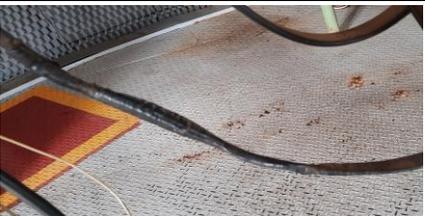
8	EXTERNA	INSPEÇÃO	Durante a inspeção foi evidenciado que a fita elétrica do equipamento encontra-se com trecho que apresenta falhas no isolamento.	Necessário realizar a substituição da fita indicada.	P-3

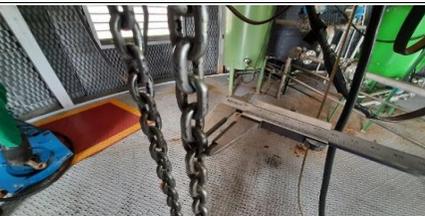
9	EXTERNA	INSPEÇÃO	Durante a inspeção foi realizado ensaio dimensional no cabo de aço do equipamento.	NADA CONSTA	-

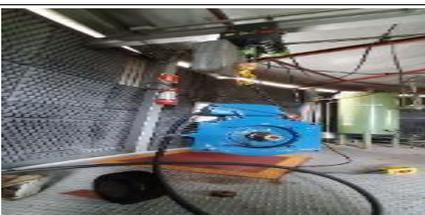
10	EXTERNA	INSPEÇÃO	Durante a inspeção foi realizado o teste de carga operacional.	NADA CONSTA	-

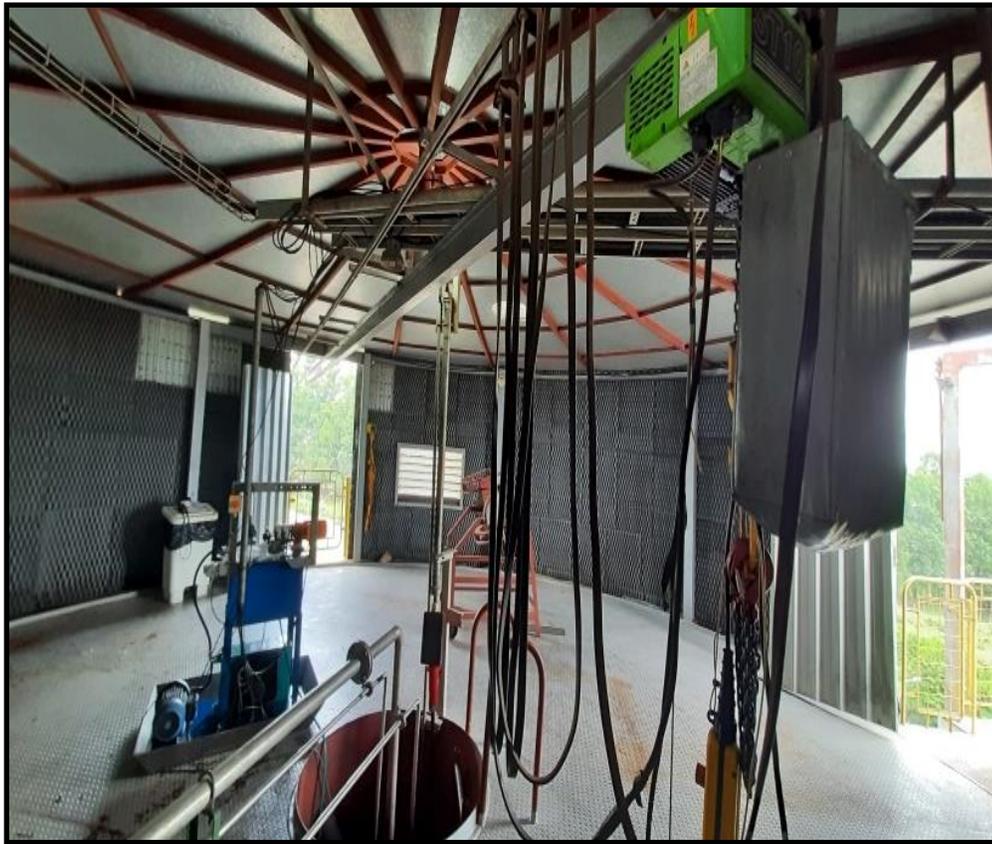
11.4 – TESTE DE CARGA OPERACIONAL

RESULTADO
Foi realizado Teste de Carga Operacional na Talha Elétrica LAUDO : APROVADO

No dia 01/03/2023 foi realizado o Teste de Carga Operacional, onde foi levantado um big bag durante cinco minutos obtendo resultados satisfatórios.
