| <div><div><div>A Engenharia das NRs</div></div><div><div><div>BRASIL</div></div></div></div> | | RELATÓRIO DE INSPEÇÃO NR-13<br>VASO DE PRESSÃO | | Nº do Certificado: | 13-0167 | |
| Empresa: | | PAN AMERICAN SILVER<br>Fazenda Itapicuru, s/n, Itapicuru,<br>Jacobina - BA | | | | |
| TAG | VP-02 (VA-163) | ÁREA | DIQUE DE LAVAGEM | | | |

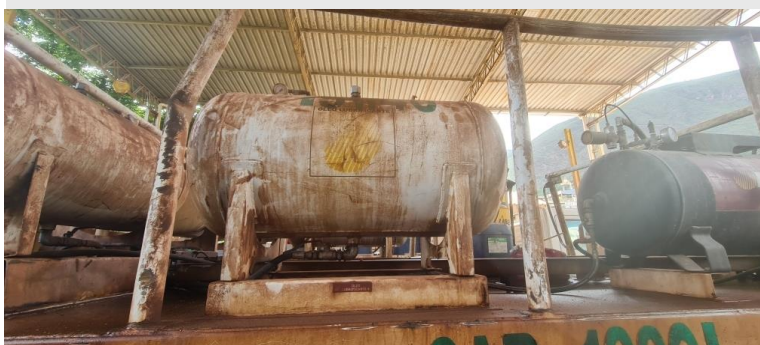
| FLUIDO | Óleo Lubrificante | CATEGORIA DO V.P. | V | | | |

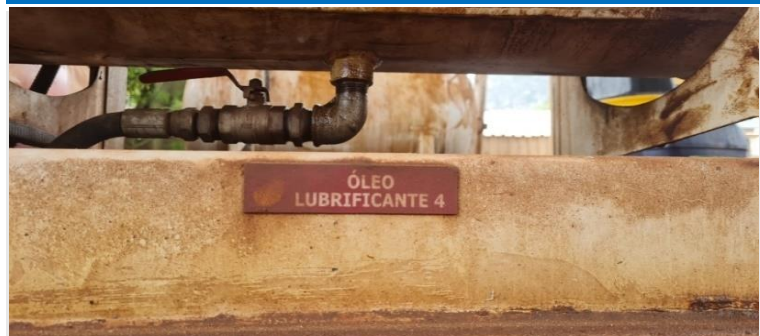
| 13.5.1.3 | IDENTIFICAÇÃO DE TAG | EXTERNO | Foi evidenciado que o equipamento possui identificação de TAG. | Nada consta. | SIM | |

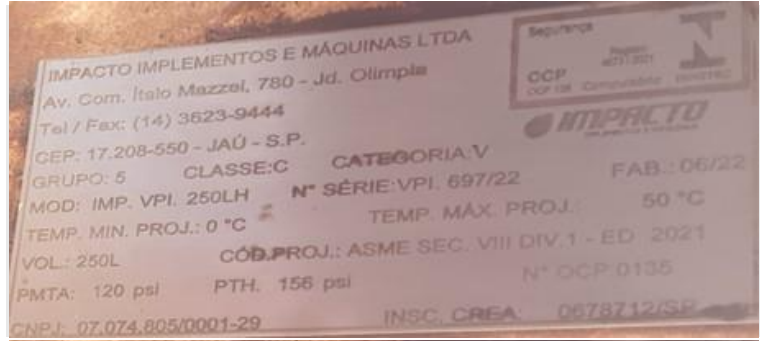
| 13.5.1.3 | PLAQUETA | EXTERNO | Foi evidenciado que o equipamento possui plaqueta. | Nada consta. | SIM | |

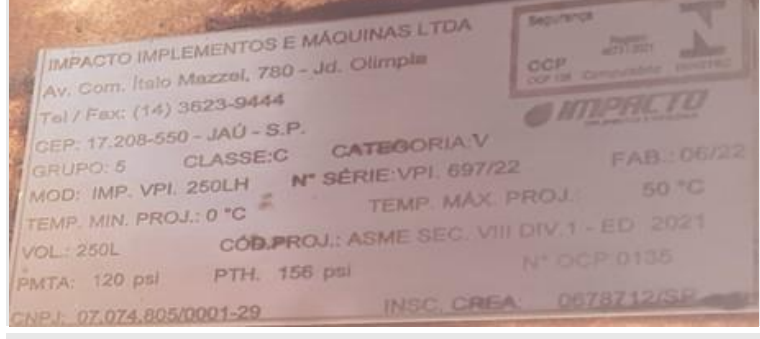
| 13.5.1.3 | IDENTIFICAÇÃO DE FABRICANTE | EXTERNO | Foi evidenciado que o equipamento possui identificação de fabricante. | Nada consta. | SIM | |

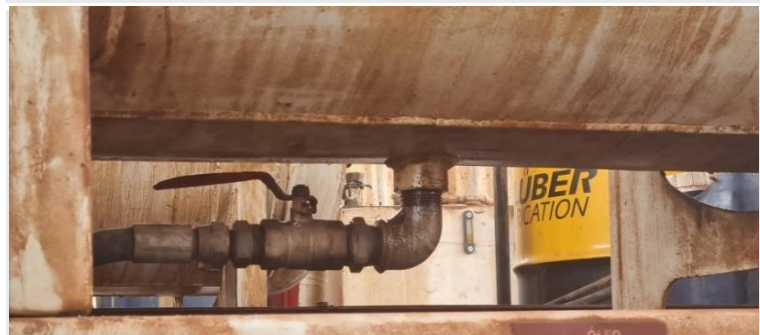
| 13.5.2.1 | ACESSO À B.V., PI E PSV DE MODO SEGURO | EXTERNO | Foi evidenciado que o acesso à B.V,PI E PSV encontra-se seguro | Nada consta. | SIM | |

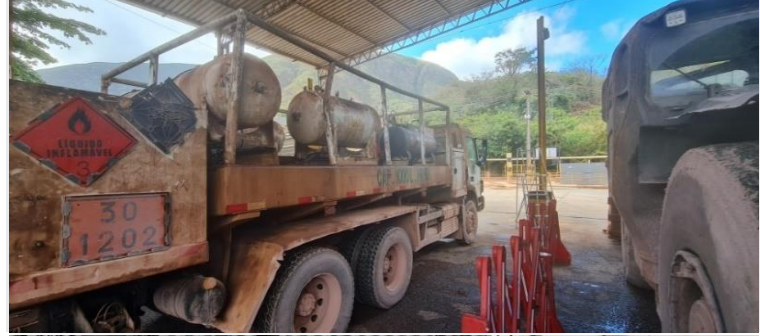
| 13.5.2.2 a) | 2 SAÍDAS DO AMBIENTE | EXTERNO | Foi evidenciado que o ambiente não possui 2 saídas. | Necessário adequar ambiente para que possua 2 saídas. | NÃO | |

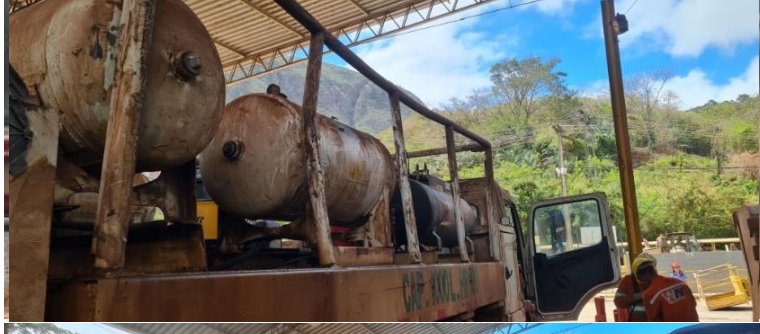
| 13.5.2.2 b) | ACESSO SEGURO E GUARDA CORPOS | EXTERNO | Foi evidenciado que o acesso e guarda corpos encontram-se em bom estado de conservação. | Nada consta. | SIM | |

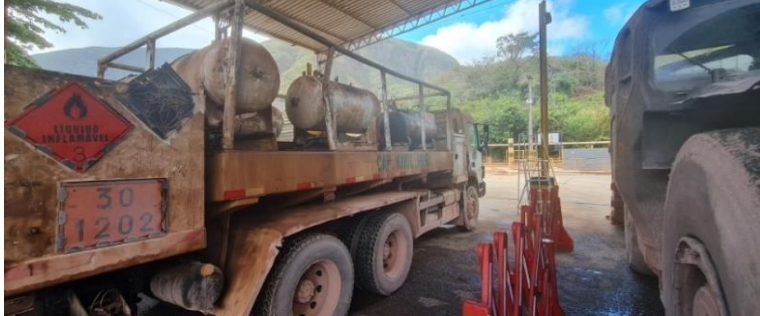
| 13.5.2.2 d) | ILUMINAÇÃO | EXTERNO | Foi evidenciado que o ambiente não possui iluminação. | Necessário instalar iluminação do ambiente. | NÃO | |

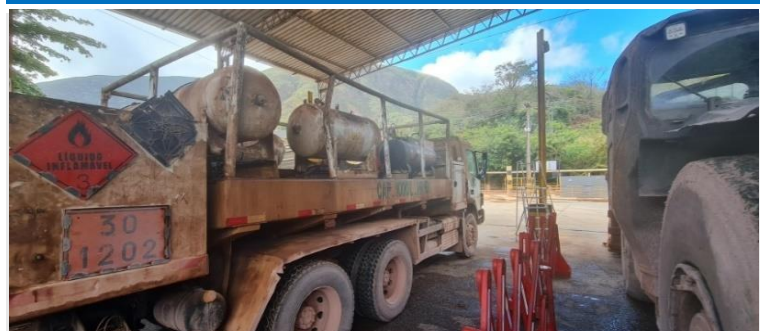
| 13.5.2.2 e) | ILUMINAÇÃO DE EMERGÊNCIA | EXTERNO | Foi evidenciado que o ambiente não possui iluminação de emergência. | Necessário instalar iluminação de emergência do ambiente. | NÃO | |

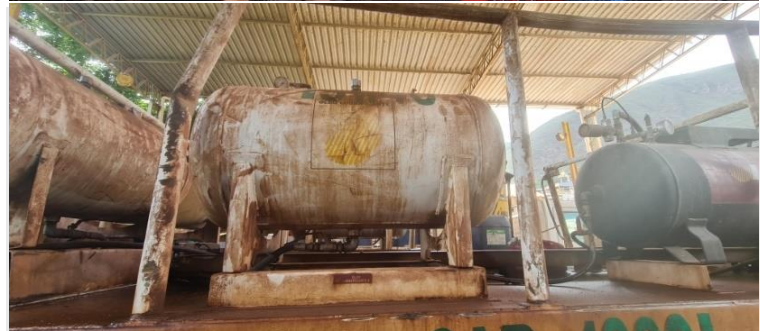
| 13.5.2.2 c) | ENTRADAS DE AR | EXTERNO | Foi evidenciado que o ambiente possui entradas de ar. | Nada consta. | SIM | |

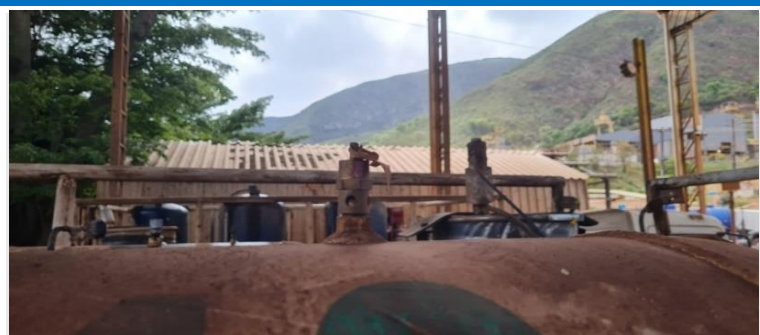
| 13.5.1.2 a) | PSV INSTALADA | EXTERNO | Foi evidenciado que o equipamento possui PSV instalada. | Nada consta. | SIM | |

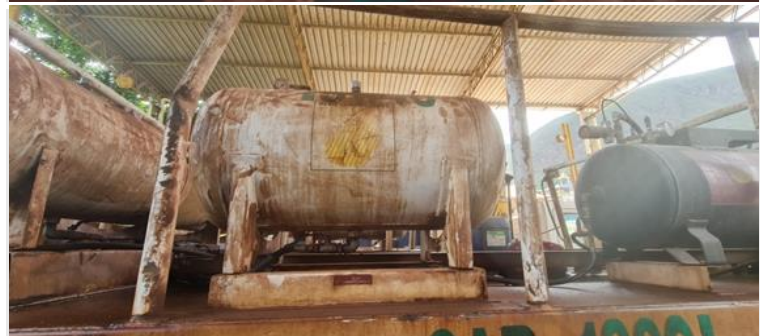
| 13.5.1.2 a) | LOCAL DE INSTALAÇÃO DA PSV | EXTERNO | Foi evidenciado que a válvula de segurança encontra-se instalado no VP. | Nada consta. | SIM | |

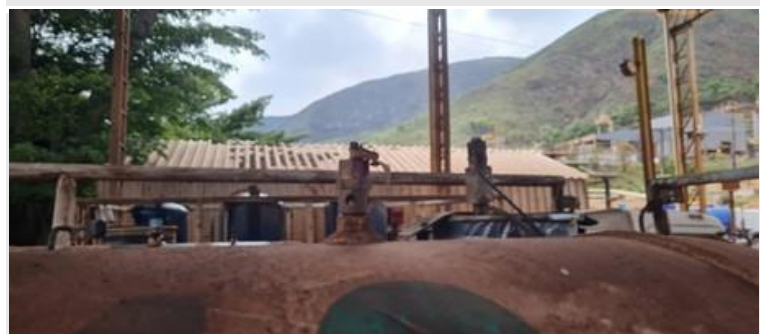
| INSPEÇÃO | ESTADO DE CONSERVAÇÃO | EXTERNO | Foi verificado que a válvula de segurança encontra-se em bom estado de conservação. | Nada consta. | SIM | |

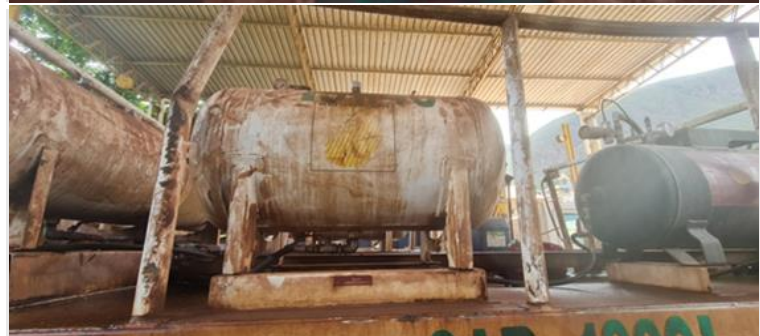
| 13.5.2.2 b) | ACESSO FÁCIL E SEGURO À PSV | EXTERNO | Foi evidenciado que o equipamento possui acesso fácil e seguro à PSV. | Nada consta. | SIM | |

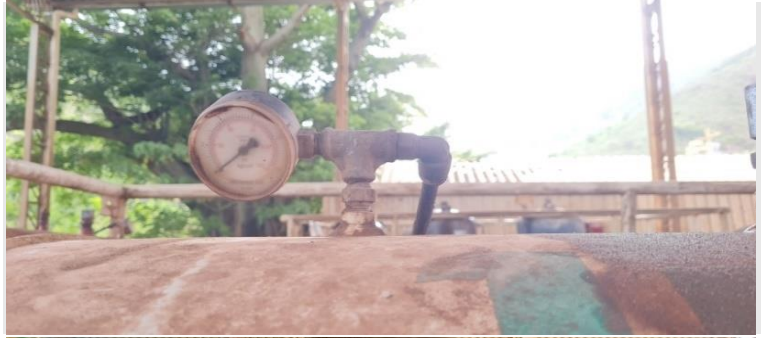
| 13.5.1.2 d) | MANÔMETRO INSTALADO | EXTERNO | Foi evidenciado que o equipamento possui manômetro instalado. | Nada consta. | SIM | |

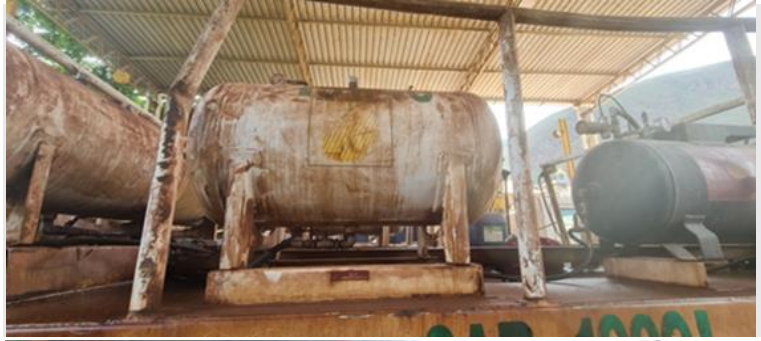
| 13.5.1.2 d) | LOCAL DE INSTALAÇÃO DO MANÔMETRO | EXTERNO | Foi evidenciado que o manômetro encontra-se instalado no VP. | Nada consta. | SIM | |

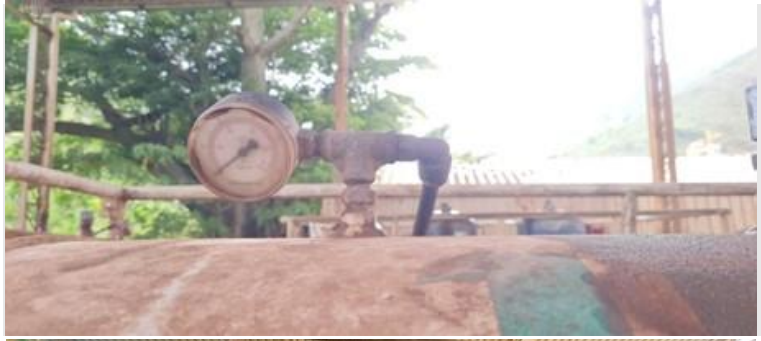
| 13.5.1.2 d) | OPERAÇÃO E CONSERVAÇÃO | EXTERNO | Foi evidenciado que o manômetro encontra-se em bom estado de operação e conservação. | Nada consta. | SIM | |

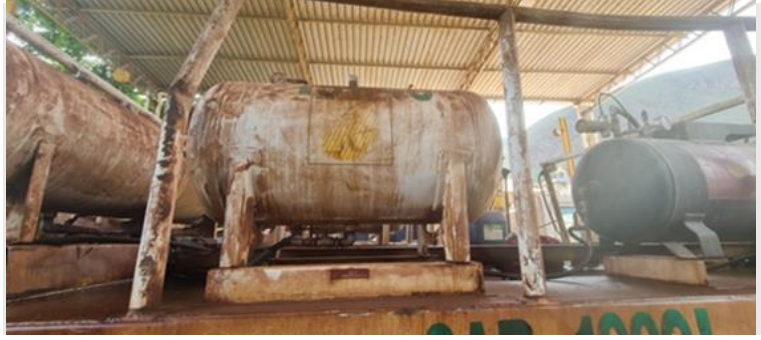
| 13.5.2.2 b) | ACESSO FÁCIL E SEGURO AO MANÔMETRO | EXTERNO | Foi evidenciado que o equipamento possui acesso fácil e seguro ao manômetro. | Nada consta. | SIM | |
