| <div><div><div>A Engenharia das NRs</div></div><div><div><div>BRASIL</div></div></div></div> | | RELATÓRIO DE INSPEÇÃO NR-13<br>VASO DE PRESSÃO | | Nº do Certificado: | 13-0159 | |
| Empresa: | | PAN AMERICAN SILVER<br>Fazenda Itapicuru, s/n, Itapicuru,<br>Jacobina - BA | | | | |
| INSPETOR | Fernando Wisniewski | DATA DA INSPEÇÃO | 19/11/2024 | VISÃO GERAL DO EQUIPAMENTO | | |
| TAG | VP-03 (VA-164) | ÁREA | DIQUE DE LAVAGEM | | | |

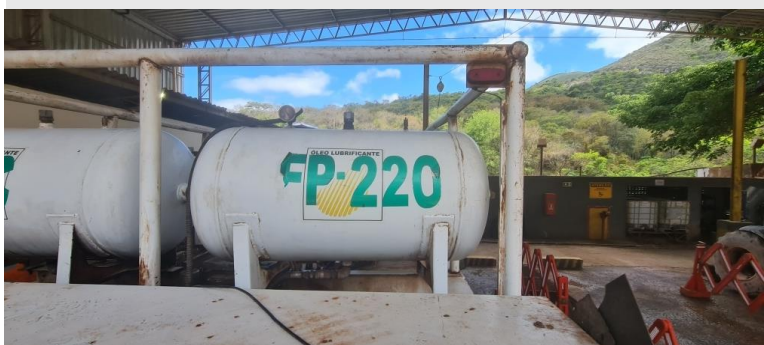
| FLUIDO | Óleo Lubrificante | CATEGORIA DO V.P. | V | | | |

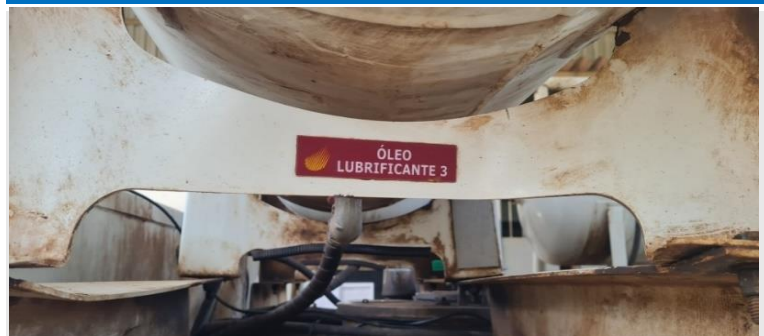
| 13.5.1.3 | IDENTIFICAÇÃO DE TAG | EXTERNO | Foi evidenciado que o equipamento possui identificação de TAG. | Nada consta. | SIM | |

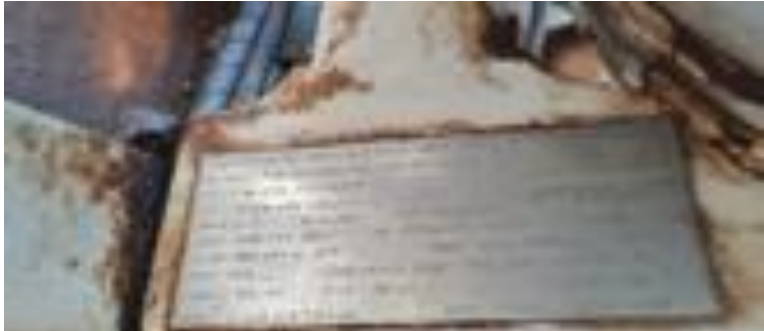
| 13.5.1.3 | PLAQUETA | EXTERNO | Foi evidenciado que o equipamento possui plaqueta. | Nada consta. | SIM | |

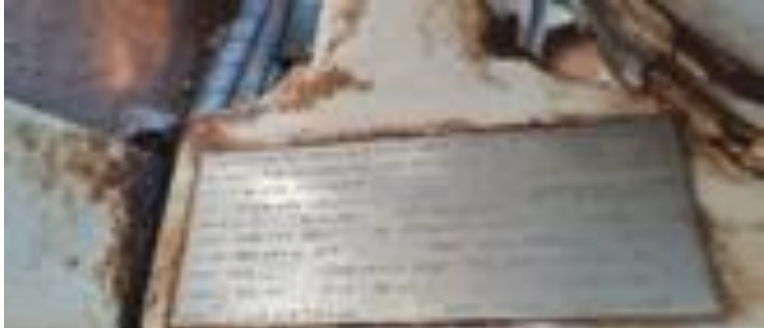
| 13.5.1.3 | IDENTIFICAÇÃO DE FABRICANTE | EXTERNO | Foi evidenciado que o equipamento possui identificação de fabricante. | Nada consta. | SIM | |

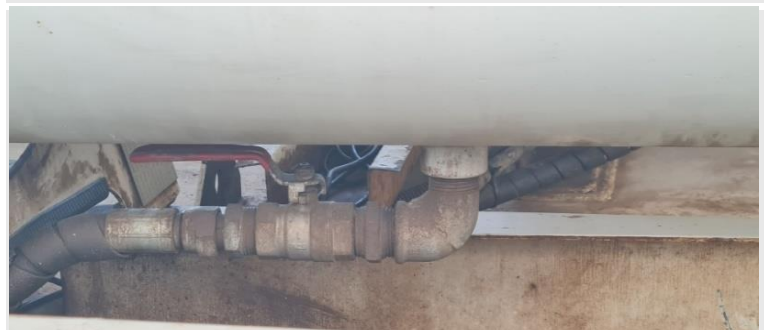
| 13.5.2.1 | ACESSO À B.V., PI E PSV DE MODO SEGURO | EXTERNO | Foi evidenciado que o acesso à B.V,PI E PSV encontra-se seguro | Nada consta. | SIM | |

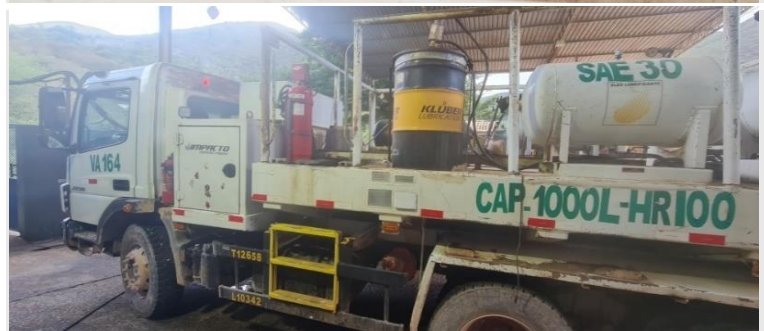
| 13.5.2.2 a) | 2 SAÍDAS DO AMBIENTE | EXTERNO | Foi evidenciado que o ambiente não possui 2 saídas. | Necessário adequar ambiente para que possua 2 saídas. | NÃO | |

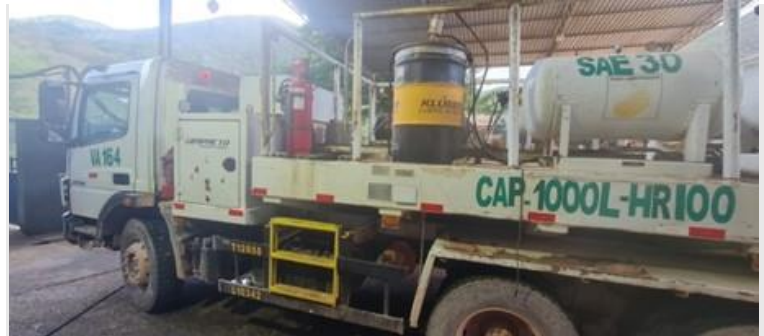
| 13.5.2.2 b) | ACESSO SEGURO E GUARDA CORPOS | EXTERNO | Foi evidenciado que o acesso e guarda corpos encontram-se em bom estado de conservação. | Nada consta. | SIM | |

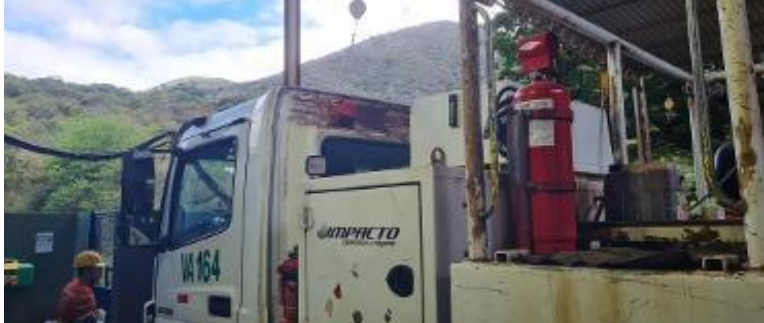
| 13.5.2.2 d) | ILUMINAÇÃO | EXTERNO | Foi evidenciado que o ambiente possui iluminação. | Nada consta. | SIM | |

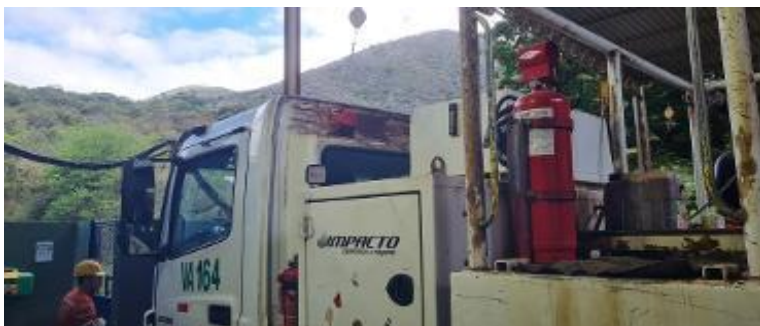
| 13.5.2.2 e) | ILUMINAÇÃO DE EMERGÊNCIA | EXTERNO | Foi evidenciado que o ambiente não possui iluminação de emergência. | Necessário instalar iluminação de emergência do ambiente. | NÃO | |

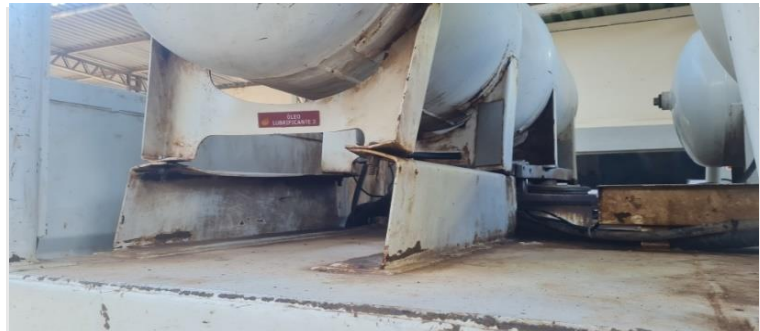
| 13.5.2.2 c) | ENTRADAS DE AR | EXTERNO | Foi evidenciado que o ambiente possui entradas de ar. | Nada consta. | SIM | |

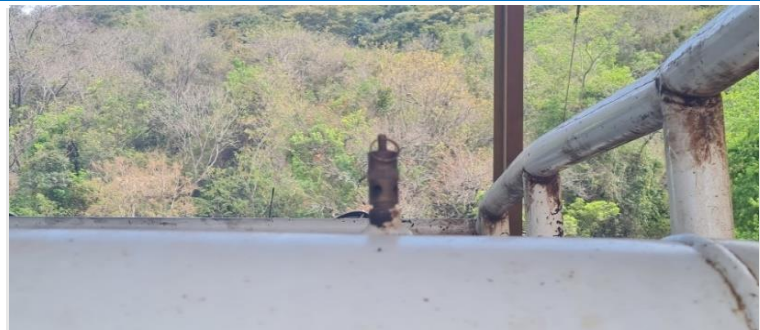
| 13.5.1.2 a) | PSV INSTALADA | EXTERNO | Foi evidenciado que o equipamento possui PSV instalada. | Nada consta. | SIM | |

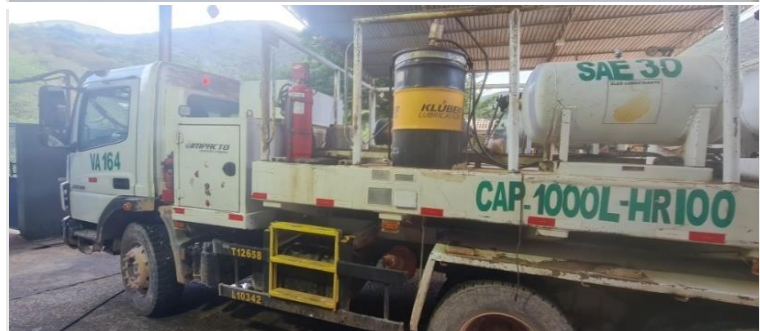
| 13.5.1.2 a) | LOCAL DE INSTALAÇÃO DA PSV | EXTERNO | Foi evidenciado que a válvula de segurança encontra-se instalado no VP. | Nada consta. | SIM | |

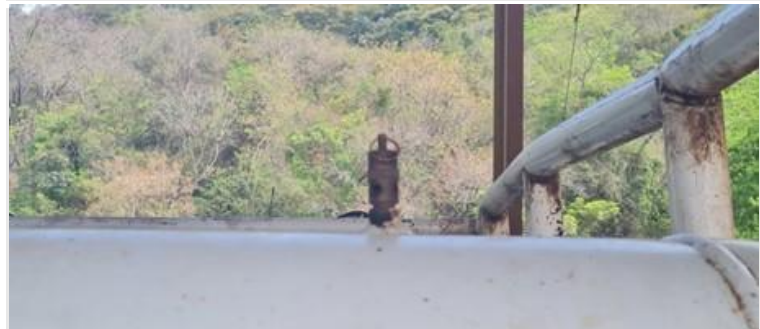
| INSPEÇÃO | ESTADO DE CONSERVAÇÃO | EXTERNO | Foi verificado que a válvula de segurança está em bom estado de conservação. | Nada consta. | SIM | |

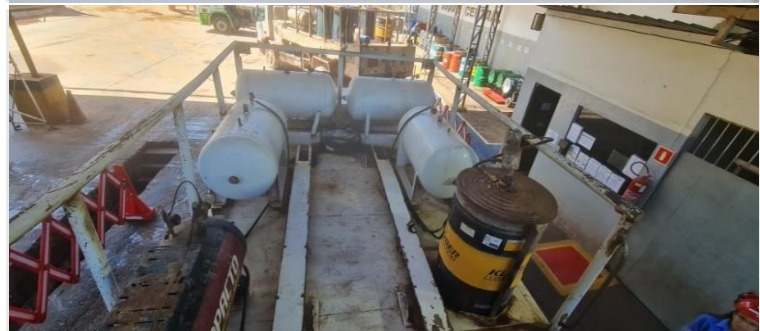
| 13.5.2.2 b) | ACESSO FÁCIL E SEGURO À PSV | EXTERNO | Foi evidenciado que o equipamento possui acesso fácil e seguro à PSV. | Nada consta. | SIM | |

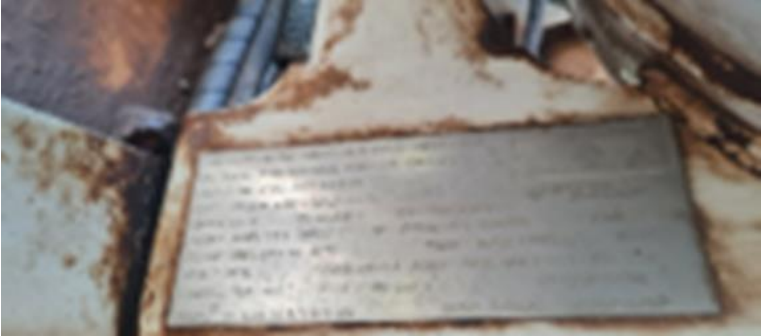
| INSPEÇÃO | VAZÃO DO SISTEMA | EXTERNO | Foi evidenciado que o equipamento possui identificação de vazão do sistema. | Nada consta. | SIM | |

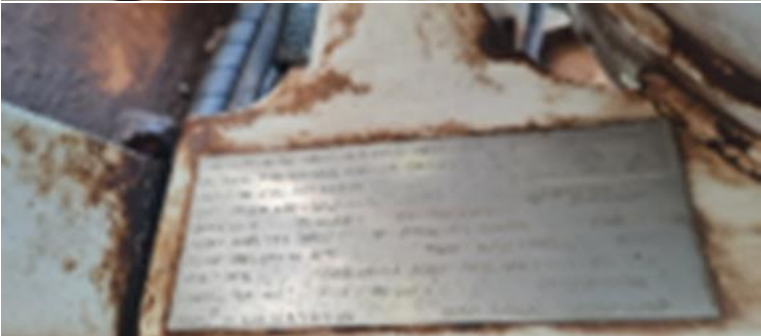
| 13.3.1 a) | PRESSÃO DE CALIBRAÇÃO ACIMA DA PMTA | EXTERNO | Foi evidenciado que a válvula de segurança possui pressão de calibração abaixo da PMTA. | Nada consta. | SIM | |

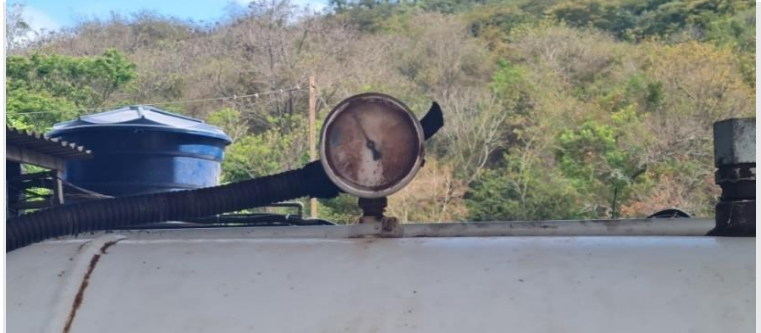
| 13.5.1.2 d) | MANÔMETRO INSTALADO | EXTERNO | Foi evidenciado que o equipamento possui manômetro instalado. | Nada consta. | SIM | |

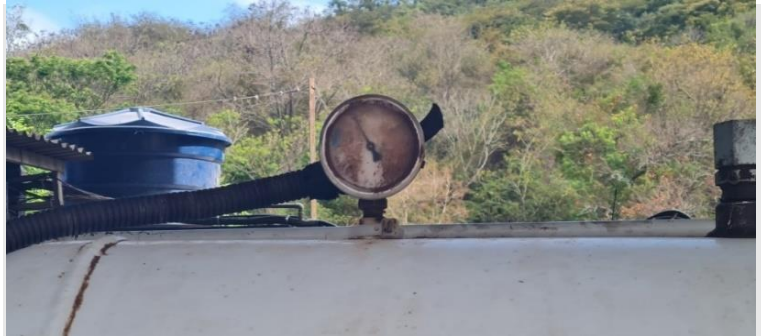
| 13.5.1.2 d) | OPERAÇÃO E CONSERVAÇÃO | EXTERNO | Foi evidenciado que o manômetro encontra-se com excesso de sujidade e indícios de corrosão superficial. | Necessário providenciar tratamento anti corrosivo no equipamento e realizar limpeza periódica. | NÃO | |
