## LAUDO TÉCNICO - NR-13 (atendimento ao subitem 13.5.2.5)

**NOME:** COPERSUCAR - SANTOS/SP  
**ENDEREÇO:** Armazéns VI, XI, XVI e XXI, Av. Cândido Gafre, S/N - Docas, Santos/SP  
**OBRA:** 2521  
**RELATÓRIO:** 13-0208  
**VASO DE PRESSÃO:** SR-2120

Laudo Técnico do vaso de pressão SR-2120 referente a ausência da 2ª saída conforme Subitem 13.5.2.5 da NR-13.

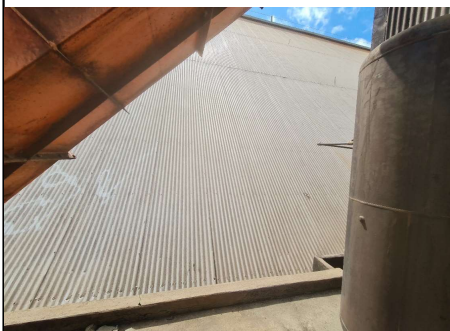
6.3 - FOTO DO AMBIENTE DE INSTALAÇÃO  
(LATERAL LADO - MAR)

- Lateral lado mar - Sem possibilidade de acesso.
- Lateral lado centro - Sem possibilidade de acesso.
- Lateral lado valongo - Sem possibilidade de acesso.
- Lateral lado ponta da praia - Sem possibilidade de acesso.
