RELATÓRIO DE PROJETOS DESENHO E CÁLCULOS NR-35

| Relatório | 35-0164 | Página 1 |

VERIFICAÇÃO DA ESTRUTURA DE SUPORTE DO TRAVA-QUEDAS

PÓRTICO DESCARGA DE ÓLEO DUSTROL

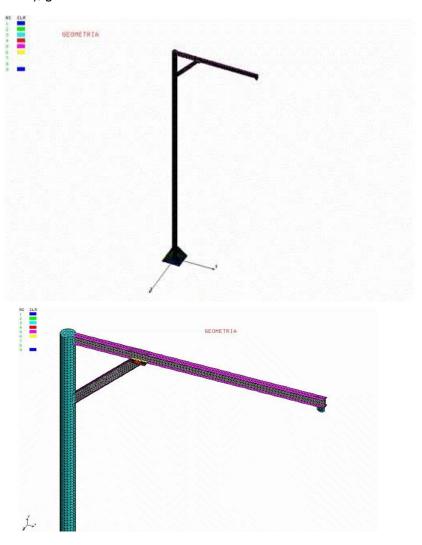
7. MODELO MATEMÁTICO

Para alcançar os objetivos acima foram realizadas análises estáticas lineares em modelos conforme as figuras a seguir. A malha de Elementos Finitos foi modelada com o emprego de elementos de casca triangular (SHELL3) e casca quadrilátera (SHELL4), gerando cerca de 8440 nós e 10870 elementos.

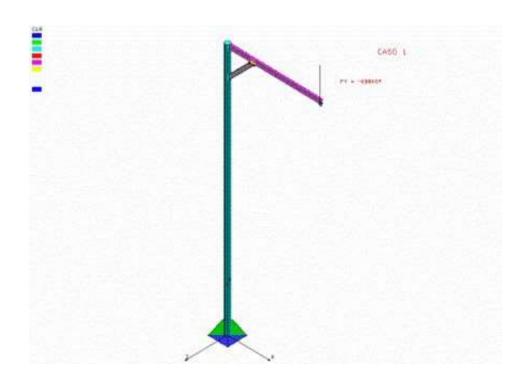
9.1 600 kgf no braço:

Segundo o item 5.3.2.8 da NBR-14627-2000 a força máxima de frenagem de um trava-quedas não deve ser superior a 6kN (600kgf) e o deslocamento da queda não deve ultrapassar 1m. Portanto a carga correspondente à queda de 01 trabalhador é de 600 kgf.

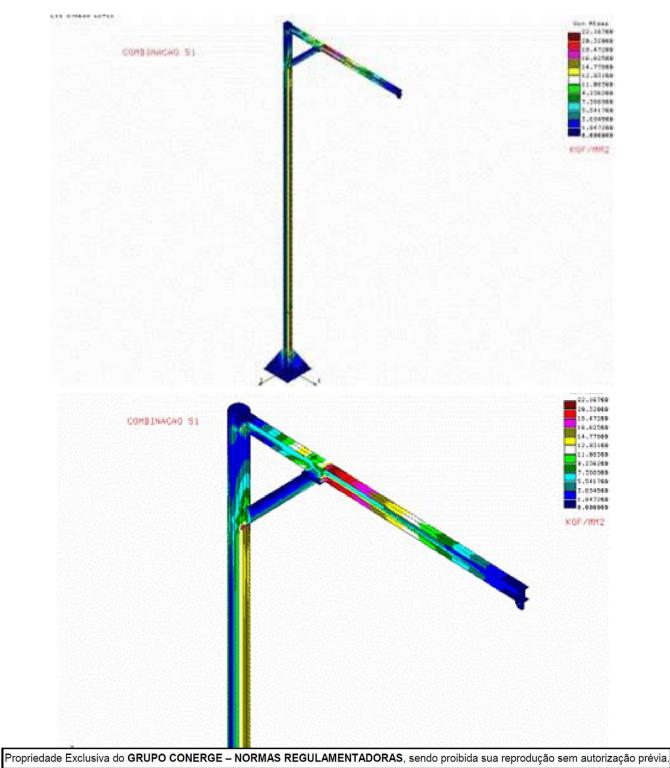
12. IMAGENS DOS RESULTADOS DE TENSÕES E DESLOCAMENTOS

1.0x tensão da carga dos operadores + 1.1tensão do pp ≤ 25.kgf/mm2 /1.0

| ANÁLISE DOS RESULTADOS | | | |
|---|---|---|---|
| 51 | 22.17 | 25. | OK |

Os resultados documentados neste relatório mostram que a estrutura de suporte do trava-quedas da DESCARGA DE ÓLEO DUSTROL, em sua configuração original, está devidamente dimensionada para suportar a queda de um trabalhador.
