INSPEÇÃO E LAUDO EM LINHA DE VIDA NR-35

ARMAZÉM- 2 - LANTERNIN

TERMAG

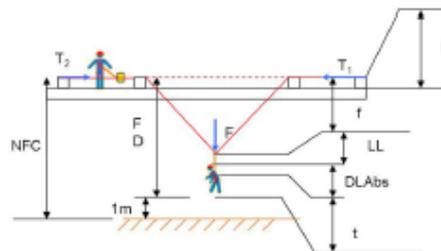
- H : Altura da linha de vida
- f : Flecha
- F : Esforço aplicado ao ponto onde houve queda
- 1m : distância de queda
- LL : Comprimento do talabarte
- DLAbs : Elongação do absorvedor de energia do usuário
- t : distância de queda
- T1 : Tensão na extremidade 1
- T2 : Tensão na extremidade 2
- NFC : Zona livre de queda necessária. Deve ser calculada, conforme realidade de cada local de instalação.

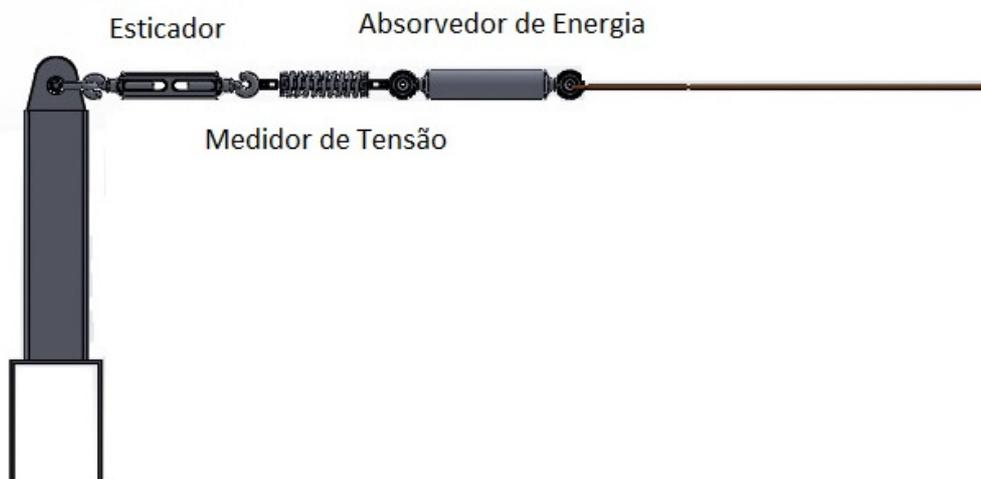
Extremidade 1

Em uma das extremidades iniciar com a montagem do esticador no ponto de ancoragem, na sequencia montar o indicador de tensão e logo após o absorvedor de energia. No absorvedor fazer a ligação do cabo com 01 sapatilha e 03 grampos, ligando ao outro ponto de ancoragem com 01 sapatilha e 03 grampos.

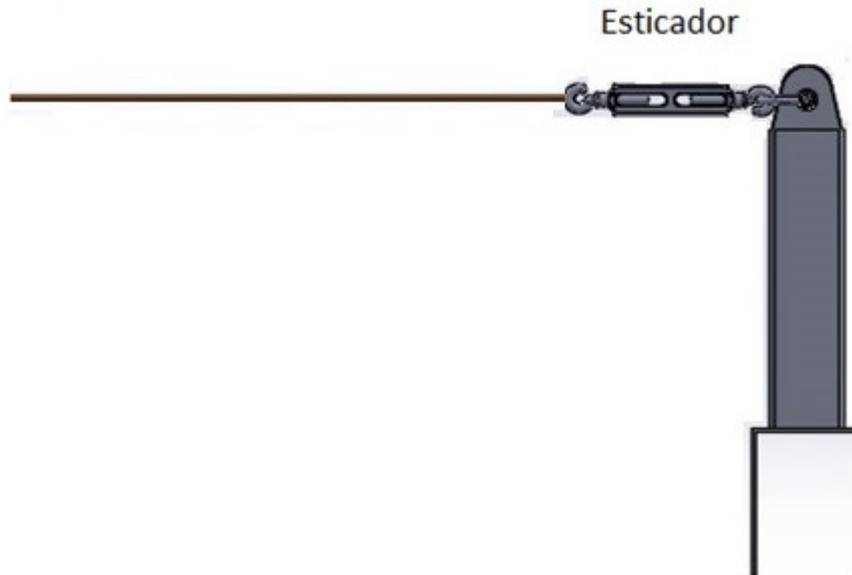
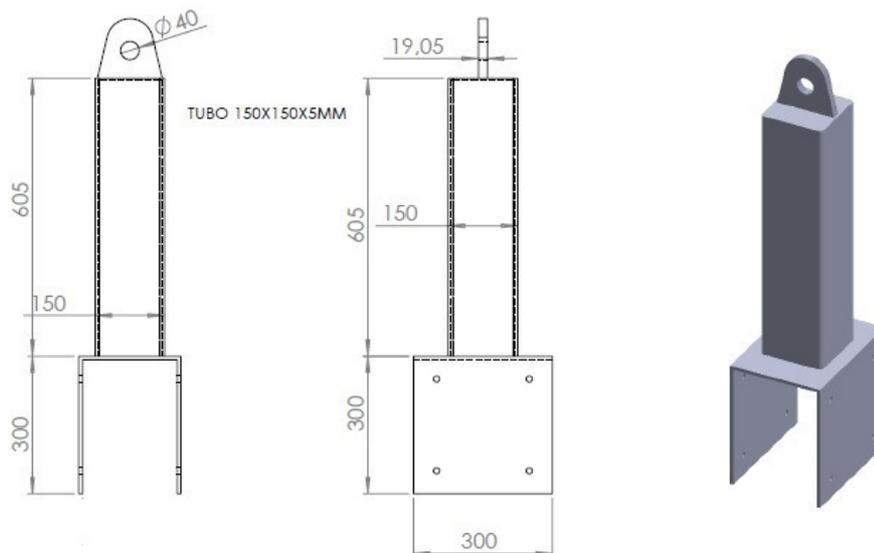
Extremidade 2

Figura 1 - Ancoragens das extremidades

- Necessário instalar 02 cabos de aço no Lanternim com distanciamento de 2,8 metros de distância das extremidades das telhas para o centro das mesmas.
- As peças de ancoragem das extremidades devem ser fabricadas conforme especificações dimensionais do projeto - figura 1.

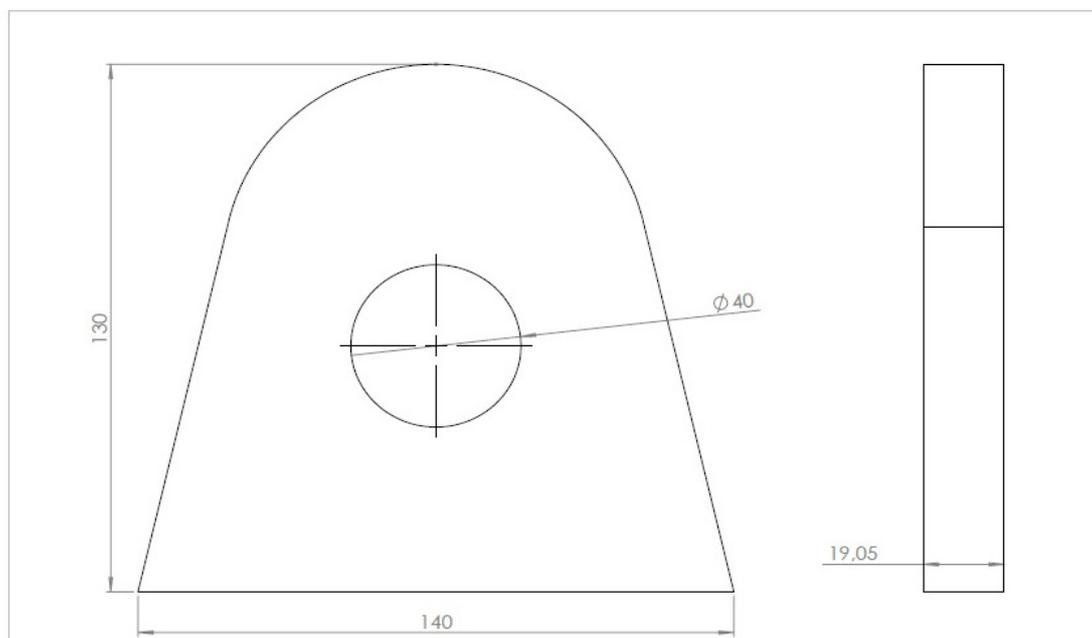
Olhal de Fixação da ancoragem das extremidades e intermediária

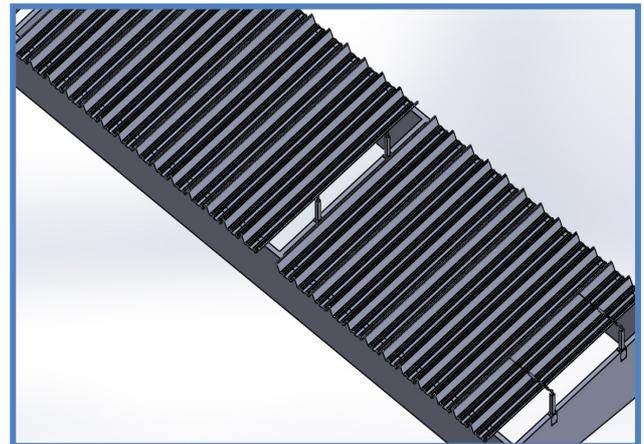
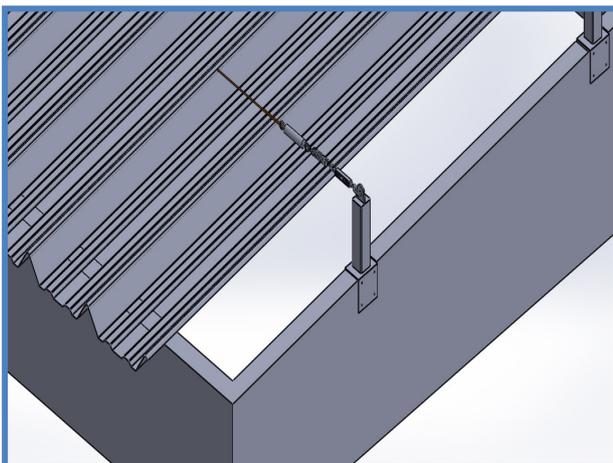
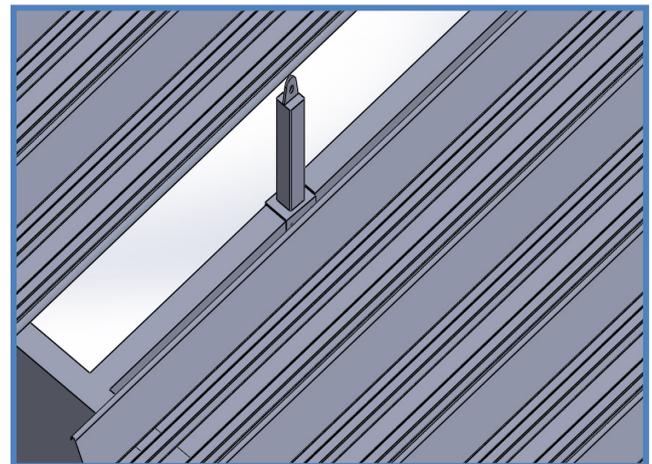
Detalhamento das ancoragens nos telhados

CROQUIS DA LINHA DE VIDA INSTALADA

CROQUI DO SUPORTE INTERMEDIÁRIO
