## **RELATÓRIO DE INSPEÇÃO DE VASO DE PRESSÃO**

**TAG: VP - 02 CABINE DE JATO**

**PULMÃO DE AR**

TAG.....: VP - 02 Cabine de jato  
Descrição .....: Pulmão de ar  
Área.....: Cabine de jato  
Relatório .....: 2877  
Obra.....: 1981/17  
Data do Relatório .....: 12/05/17  
Data do Início da Inspeção .....: 09/05/17  
Data do Término da Inspeção .....: 09/05/17  
Proprietário.....: TERMAG  
Fone/ Fax .....: (13) 2120-0555  
Localização.....: Av. Santos Dumont, Conceiçãozinha–Guarujá/ SP  
Contato .....: ENG. LUVANOR MENEZES

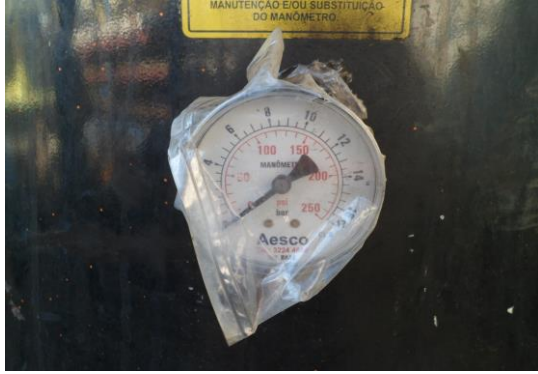
| <div><div></div><div>INSPEÇÃO NR-13 – VP- 02 CABINE DE JATO</div><div></div></div> | | | | | | | | | |
|---|---|---|---|---|---|---|---|---|---|
| 24 | 13.5.3.2 | - | X | | | Foi verificado que o manômetro encontra-se em boas condições físicas e dentro do prazo de calibração. | - | | - |

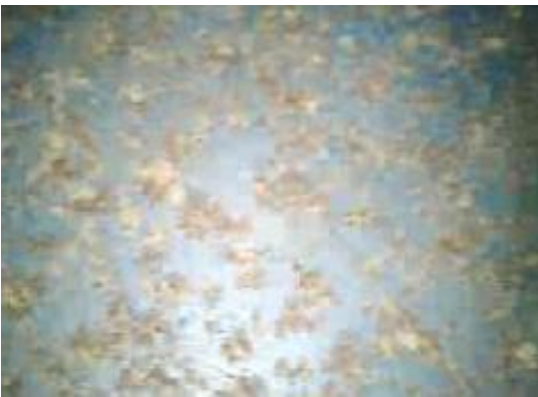
| <div> <b>INSPEÇÃO NR-13 – VP- 02 CABINE DE JATO</b> </div> | | | | | | | | | |
|---|---|---|---|---|---|---|---|---|---|
| 32 | 13.5.4.6 | - | | X | | Durante esta intervenção foi realizada a inspeção interna por boroscopia e foi verificado início de processo corrosivo de leve intensidade. | Providenciar monitoramento da corrosão interna do equipamento durante as próximas intervenções. | | I-3 |

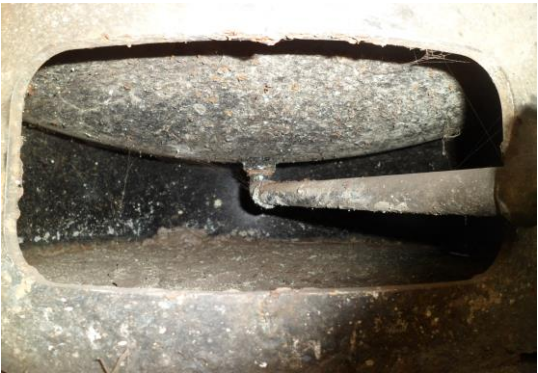
| <div> <b>INSPEÇÃO NR-13 – VP- 02 CABINE DE JATO</b> </div> | | | | | | | | | |
|---|---|---|---|---|---|---|---|---|---|
| 36 | 13.5.4.15 | - | | X | | Tampo inferior encontra-se com início de corrosão atmosférica. | Providenciar tratamento e pintura no tampo inferior. | | I-2 |

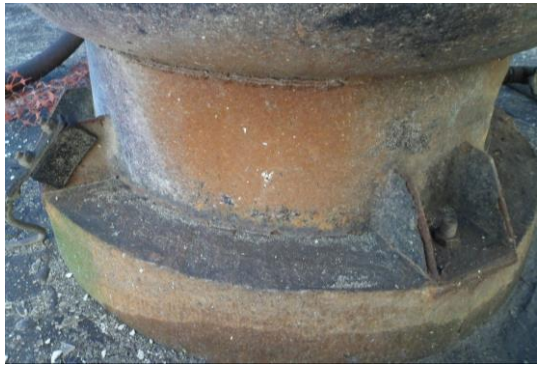
| <div> <b>INSPEÇÃO NR-13 – VP- 02 CABINE DE JATO</b> </div> | | | | | | | | | |
|---|---|---|---|---|---|---|---|---|---|
| 37 | 13.5.4.15 | - | | X | | Saia apresenta processo corrosivo. | Providenciar tratamento e pintura na saia do equipamento. | | I-2 |

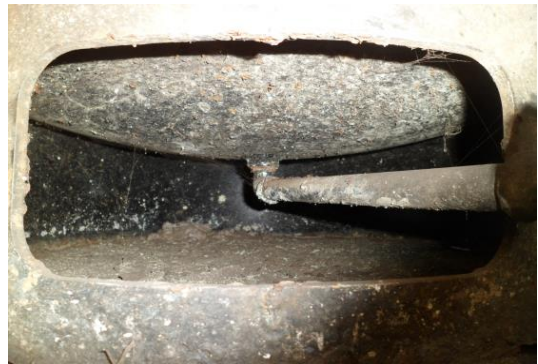
| <div> <b>INSPEÇÃO NR-13 – VP- 02 CABINE DE JATO</b> </div> | | | | | | | | | |
|---|---|---|---|---|---|---|---|---|---|
| 38 | 13.5.4.15 | - | | X | | Sistema de drenagem do vaso encontra-se em bom estado de conservação. | Como boa prática a válvula esfera de drenagem de condensado do vaso de pressão deve ser acionada uma vez por semana ou até mesmo antes para evitar acúmulo de condensado e posterior corrosão interna. | | I-2 |

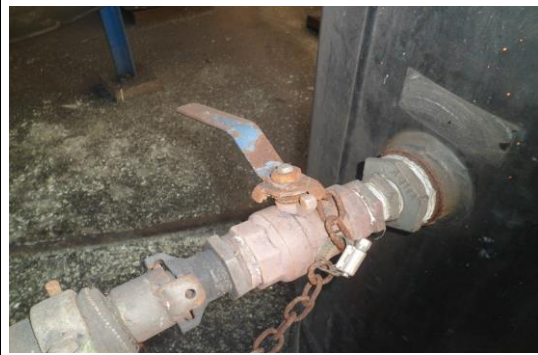
| <div><div><div><div>CONERGE</div><div>Inspeção &amp; Engenharia</div></div></div><div>INSPEÇÃO NR-13 – VP- 02 CABINE DE JATO</div><div></div></div> | | | | | | | | LEGENDA DE INFRAÇÕES E PRIORIDADES<br>I-1=P3, I-2=P2, I-3=P1, I-4=P0 | |
|---|---|---|---|---|---|---|---|---|---|
| 39 | 13.5.4.15 | - | | X | | Válvula esfera encontra-se com corrosão. | Providenciar substituição da válvula esfera que encontra-se com corrosão. | | I-2 |

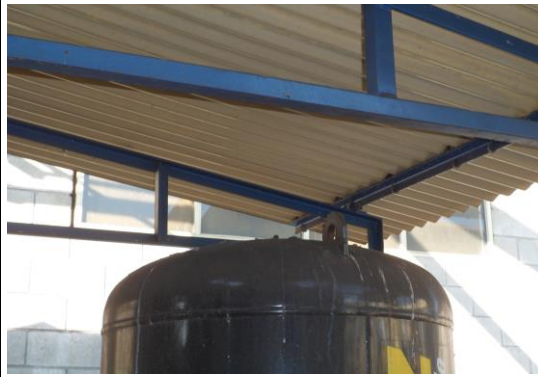
| <div><div><div><div>CONERGE</div><div>Inspeção &amp; Engenharia</div></div></div><div>INSPEÇÃO NR-13 – VP- 02 CABINE DE JATO</div><div></div></div> | | | | | | | | LEGENDA DE INFRAÇÕES E PRIORIDADES<br>I-1=P3, I-2=P2, I-3=P1, I-4=P0 | |
|---|---|---|---|---|---|---|---|---|---|
| 40 | 13.5.4.15 | - | | X | | Tampo superior em condições físicas satisfatórias. | Providenciar limpeza periódica no tampo superior. | | I-2 |
