## **RELATÓRIO DE INSPEÇÃO DE VASO DE PRESSÃO**

### **TERMAG**

**TAG: VP-04 COMPRESSOR 01**

### **COMPRESSOR**

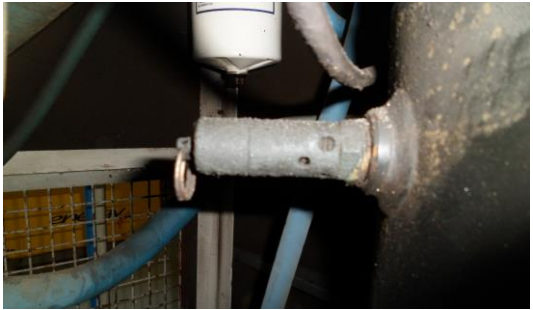
| <div> <b>INSPEÇÃO NR-13 – VP- 04 COMPRESSOR 01</b> </div> | | | | | | | | | |
|---|---|---|---|---|---|---|---|---|---|
| 1 | 13.3.1 | a,b,c,d,e,f | | X | | Não foi evidenciado a vazão das válvulas de segurança ficando assim impossibilitado saber se a vazão de descarga das mesmas atende a vazão de alimentação do compressor que é de 5245 L/min. | Providenciar substituição das válvulas de segurança por outras construída conforme ASME, selo UV, pressão de abertura igual ou inferior a PMTA do vaso e valor de vazão maior que a descarga efetiva do equipamento que o alimenta que é de 5245 L/min. | | I-4 |

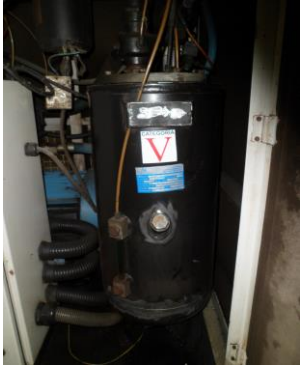
| <div> <div>INSPEÇÃO NR-13 – VP- 04 COMPRESSOR 01</div> </div> <div>LEGENDA DE INFRAÇÕES E PRIORIDADES<br/>I-1=P3, I-2=P2, I-3=P1, I-4=P0</div> | | | | | | | | | |
|---|---|---|---|---|---|---|---|---|---|
| 14 | 13.5.1.5 | - | | X | | Durante esta intervenção o TAG do equipamento foi substituído e passou a ser <b>VP-04 compressor 01</b> . Equipamento não possui pintura de TAG. | Providenciar pintura de TAG " <b>VP-04 compressor 01</b> " no corpo do equipamento a fim de atender o subitem 13.5.1.5. | | I-1 |

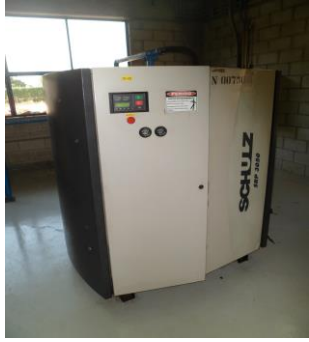
| <div> <div>INSPEÇÃO NR-13 – VP- 04 COMPRESSOR 01</div> </div> <div>LEGENDA DE INFRAÇÕES E PRIORIDADES<br/>I-1=P3, I-2=P2, I-3=P1, I-4=P0</div> | | | | | | | | | |
|---|---|---|---|---|---|---|---|---|---|
| 19 | 13.5.2.1 | - | X | | | Os drenos, respiros, bocas de visita e indicadores de nível, pressão e temperatura, encontram-se facilmente acessíveis. | - | | - |

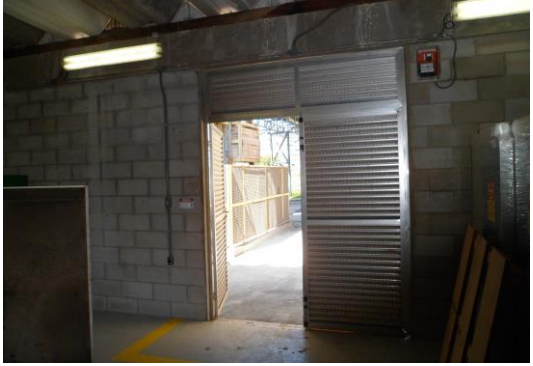
| <div> <div>INSPEÇÃO NR-13 – VP- 04 COMPRESSOR 01</div> </div> <div>LEGENDA DE INFRAÇÕES E PRIORIDADES<br/>I-1=P3, I-2=P2, I-3=P1, I-4=P0</div> | | | | | | | | | |
|---|---|---|---|---|---|---|---|---|---|
| 20 | 13.5.2.2 | a,b,c,d,e | | X | | Foi observado que não existe iluminação de emergência no ambiente de instalação do equipamento e não possui 2º saída de emergência conforme este item da norma. | Providenciar instalação de iluminação de emergência no ambiente de instalação e abertura de uma 2º saída de emergência com direção distinta da já existente conforme este item da norma. | | I-4 |

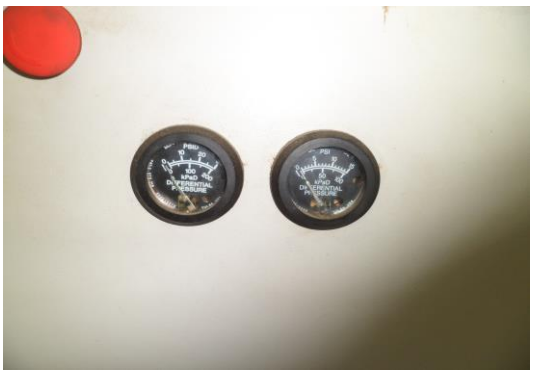
| <div> <div> INSPEÇÃO NR-13 – VP- 04 COMPRESSOR 01 </div> </div> <div> LEGENDA DE INFRAÇÕES E PRIORIDADES<br/> I-1=P3, I-2=P2, I-3=P1, I-4=P0 </div> | | | | | | | | | |
|---|---|---|---|---|---|---|---|---|---|
| 23 | 13.5.3.2 | - | | X | | Durante esta inspeção não foi evidenciado certificado de calibração dos manômetros do compressor. | Providenciar calibração do manômetro que encontra-se instalado no compressor e após a calibração o certificado deve ser arquivado no prontuário do mesmo. | | I-3 |

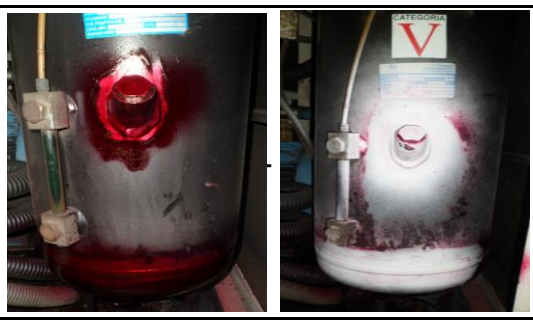
| <div> <div> INSPEÇÃO NR-13 – VP- 04 COMPRESSOR 01 </div> </div> <div> LEGENDA DE INFRAÇÕES E PRIORIDADES<br/> I-1=P3, I-2=P2, I-3=P1, I-4=P0 </div> | | | | | | | | | |
|---|---|---|---|---|---|---|---|---|---|
| 27 | 13.5.4.3 | - | | X | | Devido não ter sido evidenciado o relatório de teste hidrostático do equipamento, foi realizado Líquido penetrante nas soldas em substituição pois o vaso possui óleo ficando inviável a realização do Teste Hidrostático. | Providenciar pintura nas soldas do equipamento onde foi realizado o Líquido Penetrante em substituição do Teste hidrostático. | | - |
