## **RELATÓRIO DE INSPEÇÃO DE VASO DE PRESSÃO**

### **TERMAG**

**TAG: VP-05 COMPRESSOR 02**

**COMPRESSOR**

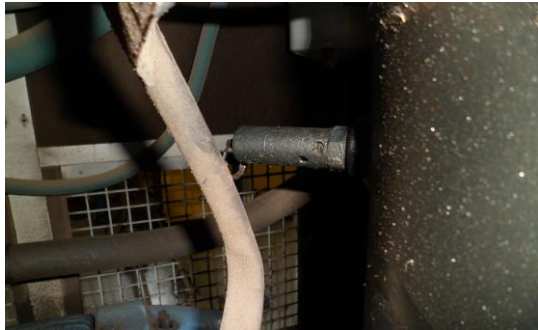
| Nº | REQUISITOS LEGAIS | ALÍNEA | Equipamento atende o item? | | | SITUAÇÃO ENCONTRADA | RECOMENDAÇÃO | FOTO (ANTES) | INFRAÇÃO NR-28 |
|---|---|---|---|---|---|---|---|---|---|
| 1 | 13.3.1 | a,b,c,d,e,f | | X | | Não foi evidenciado a vazão das válvulas de segurança ficando assim impossibilitado saber se a vazão de descarga das mesmas atende a vazão de alimentação do compressor que é de 5245 L/min.. | Providenciar substituição das válvulas de segurança por outras construída conforme ASME, selo UV, pressão de abertura igual ou inferior a PMTA do vaso e valor de vazão maior que a descarga efetiva do equipamento que o alimenta que é de 5245 L/min. | | I-4 |

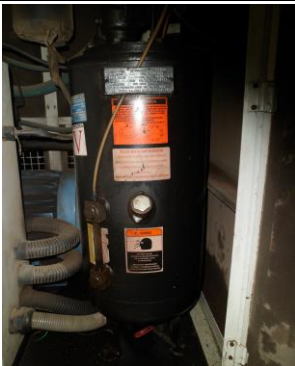
| <div> <b>INSPEÇÃO NR-13 – VP- 05 COMPRESSOR 02</b> </div> | | | | | | | | | |
|---|---|---|---|---|---|---|---|---|---|
| 14 | 13.5.1.5 | - | | X | | Durante esta intervenção o TAG do equipamento foi substituído e passou a ser <b>VP-05 compressor 02</b> . Equipamento não possui pintura de TAG. | Providenciar pintura de TAG " <b>VP-05 compressor 02</b> " no corpo do equipamento a fim de atender o subitem 13.5.1.5. | | I-1 |

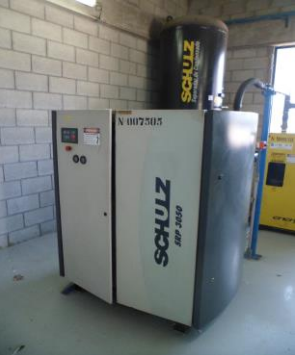
| <div> <b>INSPEÇÃO NR-13 – VP- 05 COMPRESSOR 02</b> </div> | | | | | | | | | |
|---|---|---|---|---|---|---|---|---|---|
| 19 | 13.5.2.1 | - | X | | | Os drenos, respiros, bocas de visita e indicadores de nível, pressão e temperatura, encontram-se facilmente acessíveis. | - | | - |

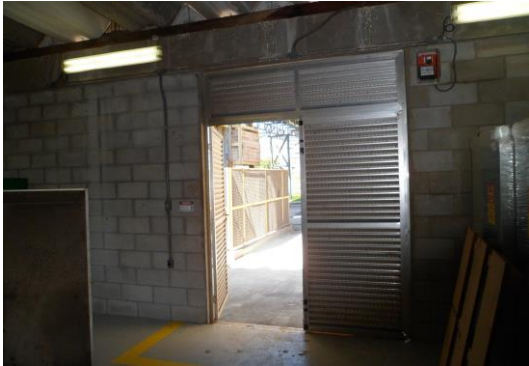
| <div> <b>INSPEÇÃO NR-13 – VP- 05 COMPRESSOR 02</b> </div> | | | | | | | | | |
|---|---|---|---|---|---|---|---|---|---|
| 20 | 13.5.2.2 | a,b,c,d,e | | X | | Foi observado que não existe iluminação de emergência no ambiente de instalação do equipamento e não possui 2º saída de emergência conforme este item da norma. | Providenciar instalação de iluminação de emergência no ambiente de instalação e abertura de uma 2º saída de emergência com direção distinta da já existente conforme este item da norma. | | I-4 |

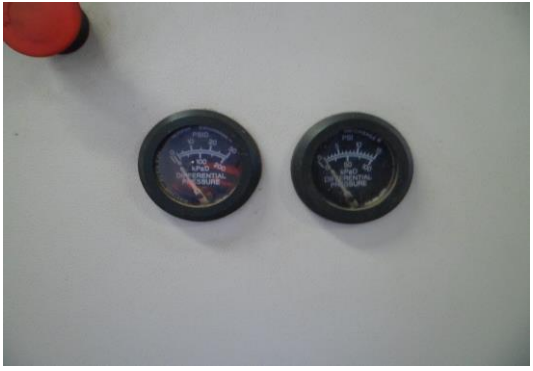
| <div> <div> INSPEÇÃO NR-13 – VP- 05 COMPRESSOR 02 </div> </div> <div> LEGENDA DE INFRAÇÕES E PRIORIDADES<br/> I-1=P3, I-2=P2, I-3=P1, I-4=P0 </div> | | | | | | | | | |
|---|---|---|---|---|---|---|---|---|---|
| 23 | 13.5.3.2 | - | | X | | Durante esta inspeção não foi evidenciado certificado de calibração dos manômetros do compressor. | Providenciar calibração do manômetro que encontra-se instalado no compressor e após a calibração o certificado deve ser arquivado no prontuário do mesmo. | | I-3 |
