RELATÓRIO DE INSPEÇÃO DE VASO DE PRESSÃO

TAG: VP-06 COMPRESSOR PORTÁTIL

COMPRESSOR DE AR

TAG.....: VP-06 COMPRESSOR PORTÁTIL
 Descrição: Reservatório de Ar do Compressor
 Área.....: Elétrica
 Relatório: 2882
 Obra.....: 1981/17
 Data do Relatório: 12/05/17
 Data do Início da Inspeção: 10/05/17
 Data do Término da Inspeção: 10/05/17
 Proprietário.....: TERMAG
 Fone/ Fax: (13) 2120-0555
 Localização.....: Av. Santos Dumont, Conceiçãozinha–Guarujá/ SP.
 Contato: ENG. LUVANOR MENEZES

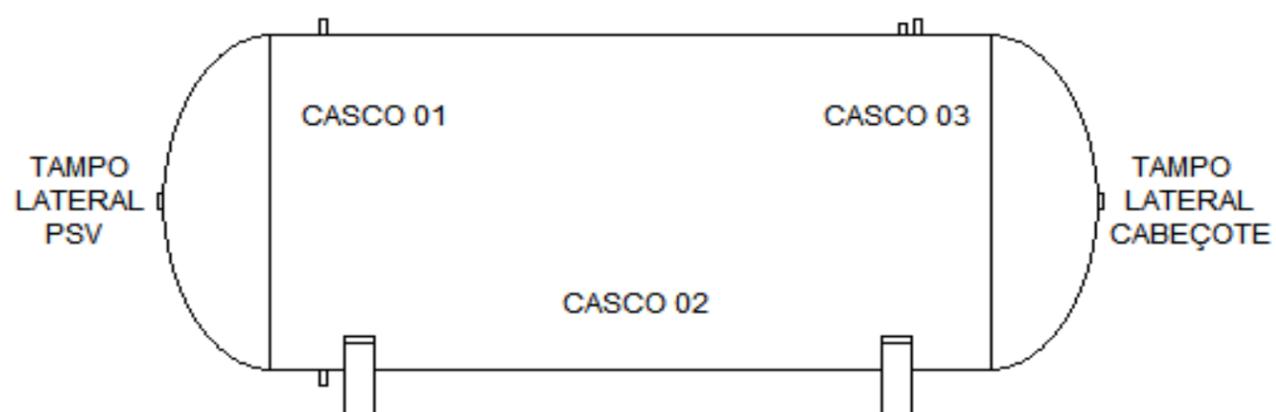
CROQUI DO ENSAIO

Foi realizado medição de espessura conforme consta na tabela abaixo.

| PONTO MEDIDO | POSIÇÃO | | | | | ESPESSURA DE CALIBRAÇÃO (mm) | ESPESSURA ATUAL (mm) | ESPESSURA NOMINAL (mm) | ESPESSURA MÍNIMA (mm) | REDUÇÃO (mm) |
|---|---|---|---|---|---|---|---|---|---|---|
| TAMPO LATERAL PSV | 3,70 | 3,78 | 3,73 | - | - | 6,00 | 3,70 | 5,00 | - | - |
| PONTO 01 | 3,81 | 3,92 | 3,94 | 3,93 | - | 6,00 | 3,81 | 5,00 | - | - |
| PONTO 02 | 3,91 | 3,84 | 3,87 | 3,82 | - | 6,00 | 3,82 | 5,00 | - | - |
| PONTO 03 | 3,93 | 3,92 | 3,93 | - | - | 6,00 | 3,92 | 5,00 | - | - |
| TAMPO LATERAL CABEÇOTE | 3,74 | 3,73 | 3,72 | - | - | 6,00 | 3,72 | 5,00 | - | - |
