## **INSPEÇÃO E LAUDO EM LINHA DE VIDA NR-35**

**ESC 04 – CCM**

**LOUIS DREYFUS**

Executar Inspeções e Laudo **Escada 04 – CCM** para fins de certificação das atuais condições de segurança.

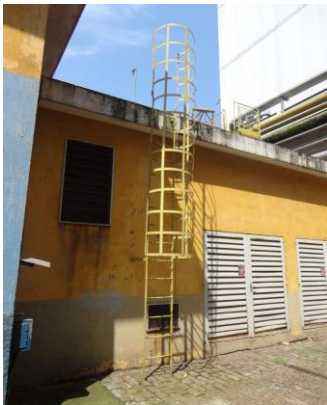
| <div><div><div><div>CONERGE</div><div>Inspeção &amp; Engenharia</div></div></div></div> | | | AUDITORIA NR 35 – TRABALHO EM ALTURA | | | <div>LDC</div> <div>Louis Dreyfus Company</div> | | LEGENDA DE INFRAÇÕES E PRIORIDADES | |
|---|---|---|---|---|---|---|--|---|--|
| 1 | 35.5.4 | a | ESCADA 04 CCM | Linha de vida da escada do CCM não possui documentação selecionado por profissional legalmente qualificado,conforme NR-35. | Providenciar documentação, contemplando Memorial de Cálculos e Projeto | | | - | |

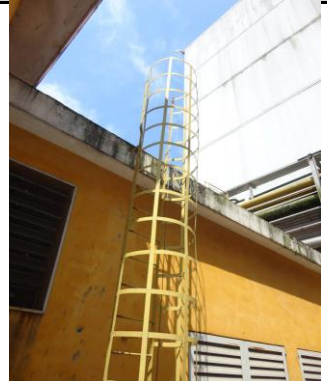
| <div><div><div><div>CONERGE</div><div>Inspeção &amp; Engenharia</div></div></div></div> | | | AUDITORIA NR 35 – TRABALHO EM ALTURA | | | <div>LDC</div> <div>Louis Dreyfus Company</div> | | LEGENDA DE INFRAÇÕES E PRIORIDADES | |
|---|---|---|---|---|---|---|--|---|--|
| 3 | 35.5.2 | d | ESCADA 04 CCM | O sistema de proteção contra quedas deve ter resistência para suportar a força máxima aplicável prevista quando de uma queda; | Realizar a fabricação do ponto de ancoragem conforme o anexo 12.4 deste relatório | | | | |

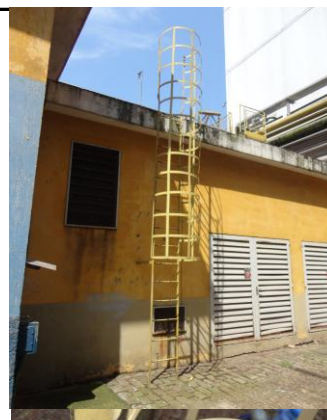
| <div><div><div><div>CONERGE</div><div>Inspeção &amp; Engenharia</div></div></div></div> | | | AUDITORIA NR 35 – TRABALHO EM ALTURA | | | <div>LDC</div> <div>Louis Dreyfus Company</div> | | LEGENDA DE INFRAÇÕES E PRIORIDADES | |
|---|---|---|---|---|---|---|--|---|--|
| 4 | 35.5.4 | b | ESCADA 04 CCM | Cabo de aço da linha de vida da escada do CCM encontra-se em boas condições físicas, conforme NBR-11099. | - | | | - | |

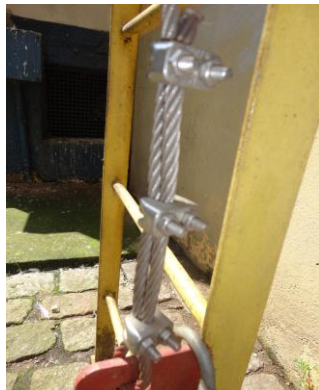
| <div><div><div><div>CONERGE</div><div>Inspeção &amp; Engenharia</div></div></div></div> | | | AUDITORIA NR 35 – TRABALHO EM ALTURA | | | <div>LDC</div> <div>Louis Dreyfus Company</div> | | LEGENDA DE INFRAÇÕES E PRIORIDADES | |
|---|---|---|---|---|---|---|--|---|--|
| 5 | 35.5.4 | b | ESCADA 04 CCM | Linha de vida da escada do CCM não possui esticador, conforme NBR-16325-1/2 . | Necessario instalar esticador em um os lados da linha de vida do castelo d'água, conforme NBR-16325-1, NBR-16325-2 . | | | I-4 | |

É obrigatório a instalação de um esticador no cabo de aço da linha de vida, que tem a função de tencionar o cabo de forma correta.

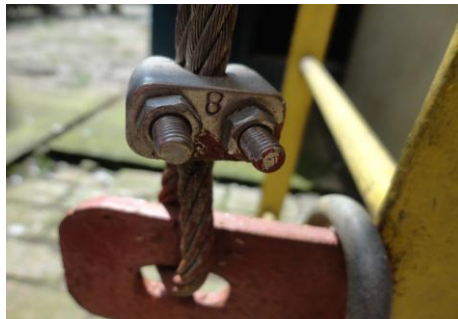
| <div><div><div><div>CONERGE</div><div>Inspeção &amp; Engenharia</div></div></div></div> | | | AUDITORIA NR 35 – TRABALHO EM ALTURA | | | <div>LDC</div> <div>Louis Dreyfus Company</div> | | LEGENDA DE INFRAÇÕES E PRIORIDADES | |
|---|---|---|---|---|---|---|--|---|--|
| 6 | 35.5.4 | b | ESCADA 04 CCM | Cabo de aço da linha de vida CCM encontra-se sem sapatilhas em ambos os lados, conforme NBR-11099. | Necessário instalar sapatilhas em ambos os lados do cabo de aço da linha de vida do castelo d'água de forma a garantir resistência suportando a carga máxima aplicável, conforme NBR-11099. | | | I-4 | |

- 5) O cabo de aço deverá possuir sapatilho, que protegerá de um desgaste excessivo. (Anexo 15.3 e 15.4)
- 6) De acordo com o cálculo do item 12.0 e NBR 6327, o **Cabo de aço Inox Diam 5/16" (8mm) classe 6x19 AF**, está aprovado para essa finalidade.

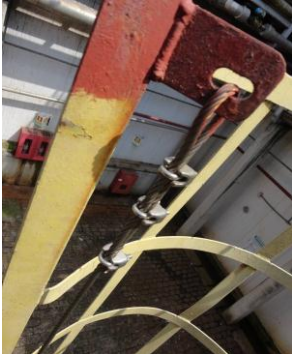
| <div><div><div><div>CONERGE</div><div>Inspeção &amp; Engenharia</div></div></div><div>AUDITORIA NR 35 – TRABALHO EM ALTURA<br/>CCM</div><div><div>LDC</div><div>Louis Dreyfus Company</div></div></div> | | | | | | LEGENDA DE INFRAÇÕES E PRIORIDADES<br>I-1=P3, I-2=P2, I-3=P1, I-4=P0 | |
|---|---|---|---|---|---|---|---|
| 7 | 35.5.4 | b | ESCADA 04<br>CCM | Grampos de fixação do cabo de aço da Linha de vida da escada do CCM encontra-se com espaçamento inadequado em ambos os lados da ancoragem, conforme NBR-11099. | Necessário adequar espaçamento, grampos e de fixação do cabo de aço da linha de vida do castelo d'água de forma a garantir resistência suportando a carga máxima aplicável em ambos os lados da ancoragem, conforme NBR-11099. | | I-4 |

- 1) O sistema de linha de vida da escada marinheiro, não atende as normas 16325-1, 16325-2 e NR 35.
- 2) Durante a instalação do cabo de aço, os espaçamentos dos grampos deverão atender a NBR 11099 em todos os pontos de ancoragem. (Anexo 15.5)

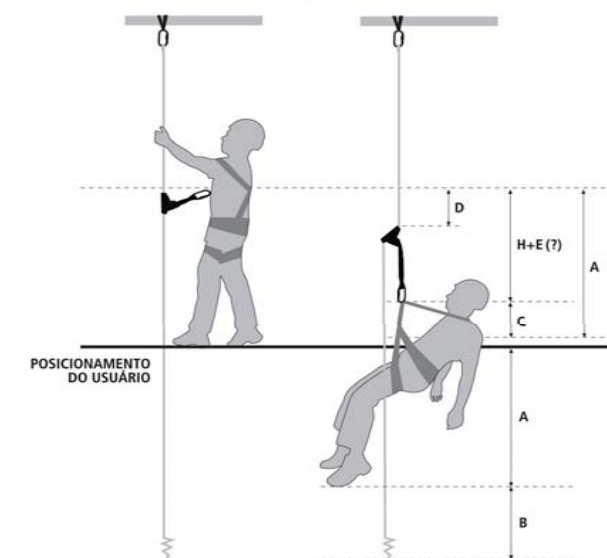
Exemplo de cálculo para ZLQ Mínima para o usuário de travaqueda guiado em linha flexível com ABS em situação de Fator 2

H = Distância de queda livre (Distância de bloqueio)  
E (?) = Alongamento da linha de vida (Deformação linear)  
C = ≅ 0,20m (Extensão do cinturão de segurança)  
B = 1m (Distância de segurança)  
D = Escorregamento do travaqueda na corda

$A = H + E (?) + C$   
**ZLQ Mínima = A + B**

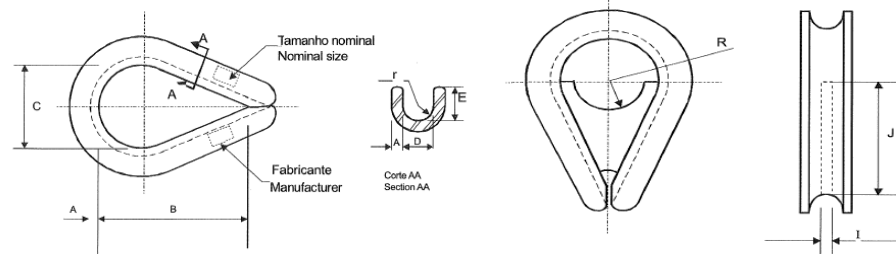
**Dimensionamento do Sapatinho - AISI 316**

| TN | A<br>Mínimo | B<br>Mínimo | C | | D | | E<br>Mínimo | I<br>Ref | R<br>ref |
| 8 mm | 2 mm | 36 mm | 20 mm | 24 mm | 8,7 mm | 9,8 mm | 6 mm | - | 0,0 |

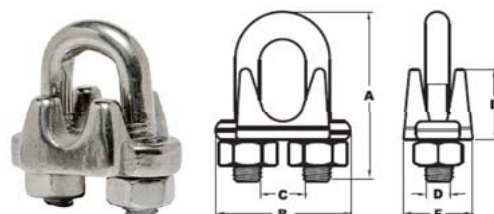
**Dimensionamento do Grampo Pesado - AISI 316**

| Ø Do Cabo (pol) | A (mm) | B (mm) | C (mm) | D (mm) | E (mm) | F (mm) |
| 5/16" | 43,0 | 41,0 | 14,0 | 10,0 | 18,0 | 32,0 |

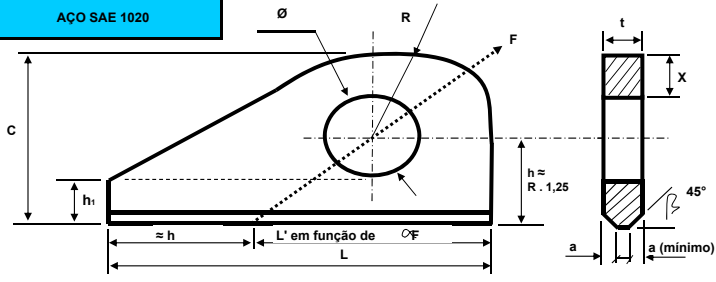
| | <b>CÁLCULO DA ANCORAGEM CONFORME NR-18</b> | |

**ATO SAE 1020**

P= Carga olhal (kg)  
F= Força em (kgf)  
R= Raio + borda superior (cm)  
t= Espessura chapa  
X= Borda superior (cm)  
L=Comprimento olhal (cm)  
h=Altura (cm)  
S= Área borda super.(cm²)  
Tci adm= Tensão adm. de cisalh. em kgf/cm²  
Tr =Tensão de ruptura aço sae 1020 = 4.400 kgf/cm²

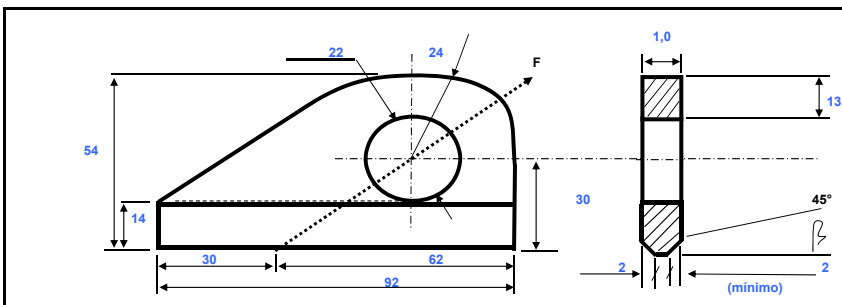
DESENHO DO PONTO DE ANCORAGEM - OLHAL

**MEDIDAS EM MILÍMETROS**

Iniciar a substituição do olhal, realizando a fabricação e instalação conforme o anexo 15.4 e 15.5.

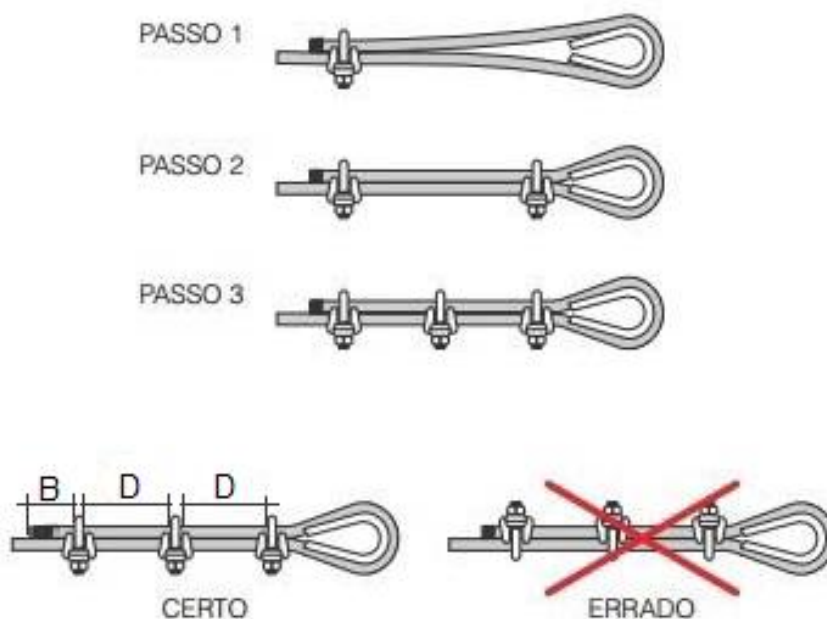
### 15.5.1 – Procedimento para fixação dos grampos

**D = Distância entre grampos 6 vezes o diâmetro do cabo**

| CLIPAGEM DO CABO | | |
|---|---|---|
| 3 | 48 mm | 40 |
| Perna morta (B) | | 33 mm |

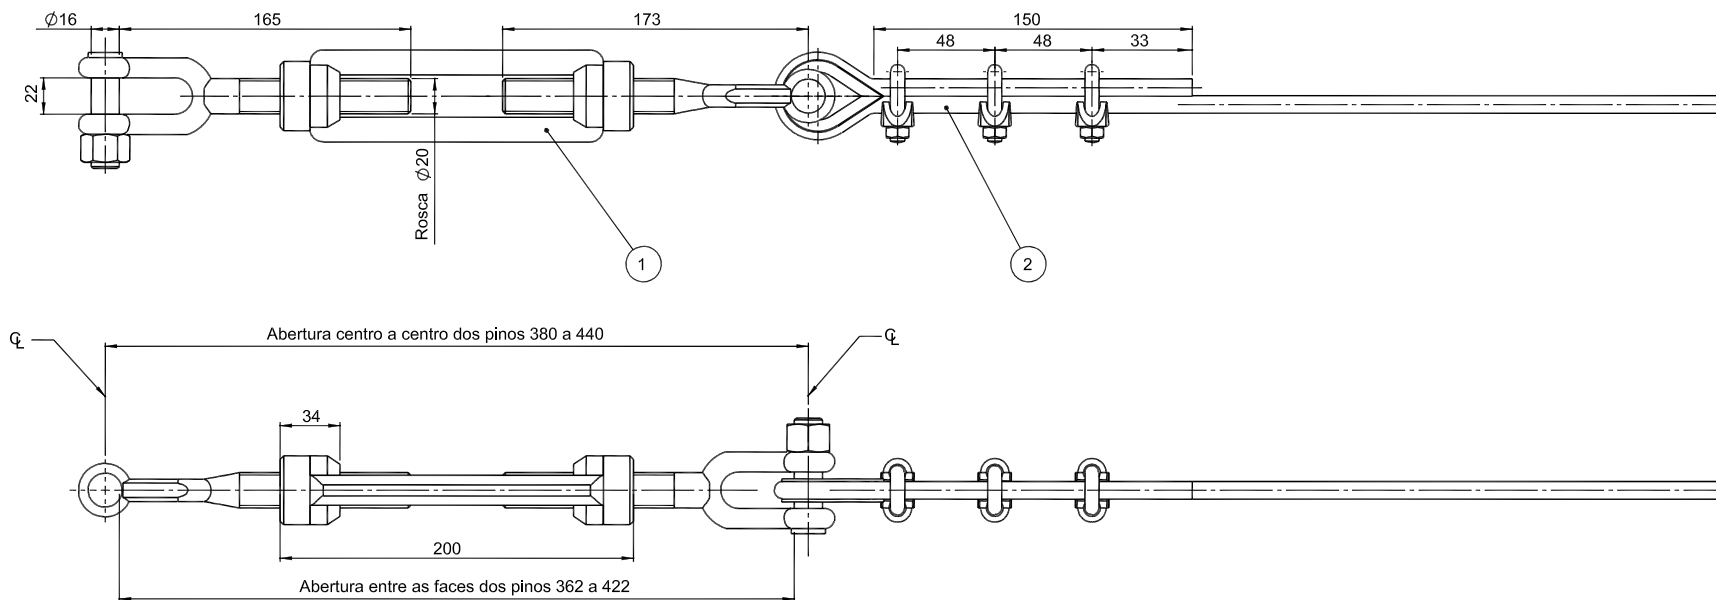
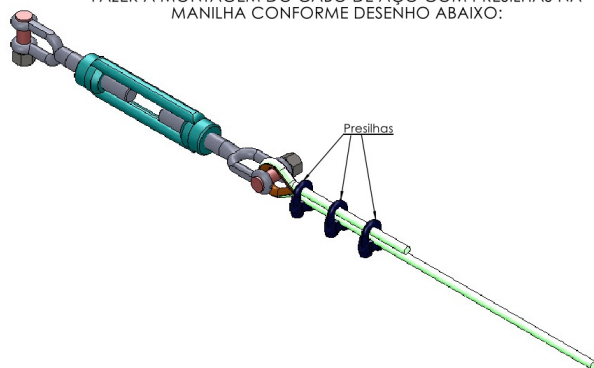
# ORIENTAÇÃO DE MONTAGEM DO ESTICADOR TIPO MANILHA COM O CABO DE AÇO EXTREMIDADE 01 - LADO INFERIOR

Executar a montagem do esticador manilha-manilha no ponto de ancoragem inferior, na sequência realizar a ligação cabo de aço com 01 sapatilha e 03 grampos. **A montagem final deverá ficar exatamente igual ao desenho 01**

FAZER A MONTAGEM DO CABO DE AÇO COM PRESILHAS NA MANILHA CONFORME DESENHO ABAIXO:

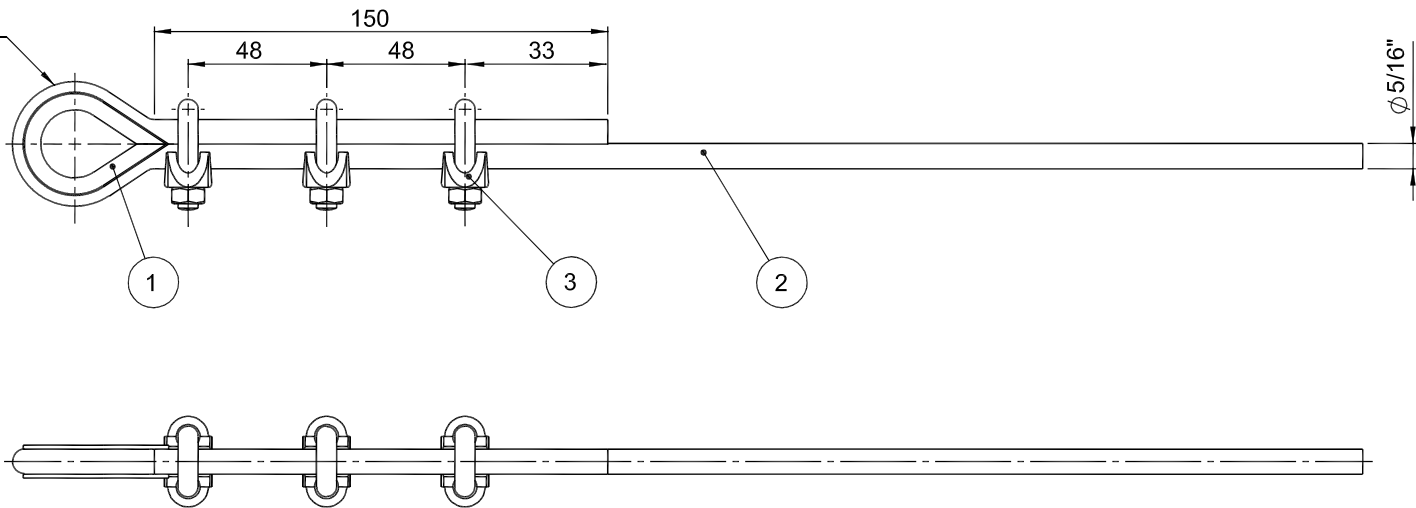
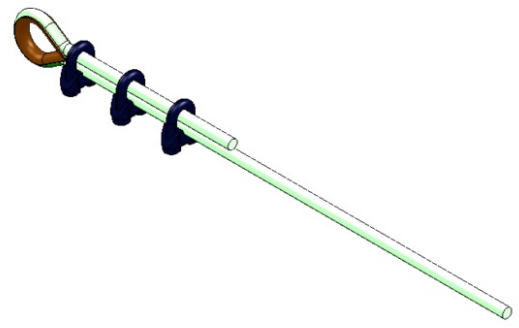
# ORIENTAÇÃO PARA MONTAGEM DOS TERMINAIS DO CABO DE AÇO EXTREMINADE 02 - LADO SUPERIOR

Executar a montagem após a instalação da extremidade 01, realizar a ligação do ponto de ancoragem inferior ao superior com o cabo de aço contendo 01 sapatilha e 03 grampos. **A montagem final deverá ficar exatamente igual ao desenho 02**

Comprimento planificado  
do cabo na presilha: 96 mm

FAZER A MONTAGEM DAS PRESILHAS CONFORME  
DESENHO ABAIXO:
