INSPEÇÃO E LAUDO EM LINHA DE VIDA NR-35

ESC 10 – PATAMARES-CENTRAL CIP

LOUIS DREYFUS

Executar Inspeções e Laudo **Escada 10-PATAMARES- CENTRAL CIP** para fins de certificação das atuais condições de segurança.

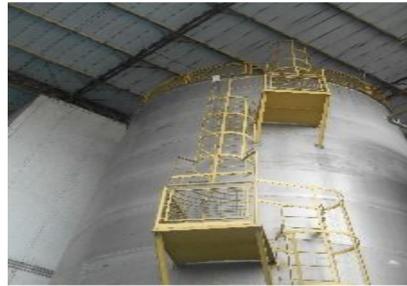
Nº	REQUISITOS LEGAIS	ALÍNEA	TAG	SITUAÇÃO ENCONTRADA	RECOMENDAÇÃO	FOTO (ANTES)	INFRAÇÃO NR-28
1	35.5.4	a	ESCADA 10-PATAMARES-CENTRAL CIP	Linha de vida da escada não possui documentação selecionado por profissional legalmente qualificado, conforme NR-35.	Providenciar documentação, contemplando Memorial de Cálculos e Projeto

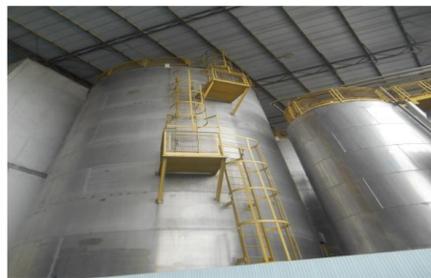
-
3	35.5.2	d	ESCADA 10-PATAMARES-CENTRAL CIP	O sistema de proteção contra quedas deve ter resistência para suportar a força máxima aplicável prevista quando de uma queda;	Realizar a fabricação do ponto de ancoragem conforme o anexo 15.4 deste relatório

$e_{exist} > e_{min} \quad 0,7 < 2,45 \text{ Cm} \quad (\text{REPROVADO})$

A espessura da chapa de ancoragem instalada é menor do que a espessura solicitada para uma tensão de 1500Kgf, no entanto a chapa de ancoragem instalada não atende a carga solicitada.

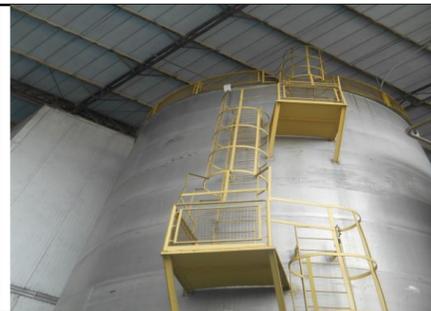
-
4	35.5.4	b	ESCADA 10-PATAMARES-CENTRAL CIP	Cabo de aço da linha de vida da escada encontra-se em boas condições físicas, conforme NBR-11099.	-		-
5	35.5.4	b	ESCADA 10-PATAMARES-CENTRAL CIP	Linha de vida da escada não possui esticador, conforme NBR-16325-1/2 .	Necessário instalar esticador em um os lados da linha de vida do castelo d'água, conforme NBR-16325-1, NBR-16325-2 .

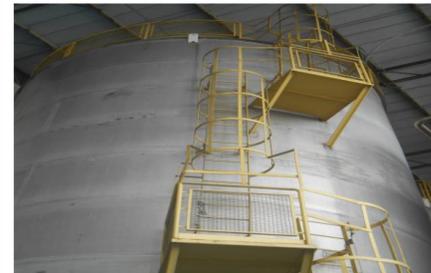
6	35.5.4	b	ESCADA 10-PATAMARES-CENTRAL CIP	Cabo de aço da linha de vida encontra-se sem sapatilhas em ambos os lados, conforme NBR-11099.	Necessário instalar sapatilhas em ambos os lados do cabo de aço da linha de vida forma a garantir resistência suportando a carga máxima aplicável, conforme NBR-11099.

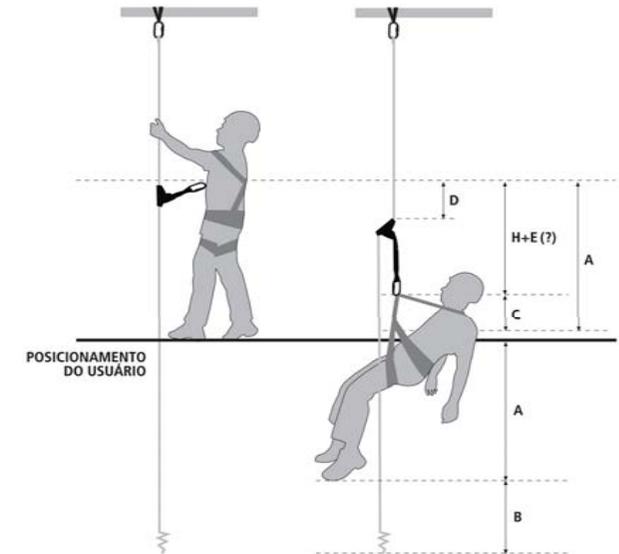
Exemplo de cálculo para ZLQ Mínima para o usuário de travaqueda guiado em linha flexível com ABS em situação de Fator 2

H = Distância de queda livre (Distância de bloqueio)
 E (?) = Alongamento da linha de vida (Deformação linear)
 C = ≅ 0,20m (Extensão do cinturão de segurança)
 B = 1m (Distância de segurança)
 D = Escorregamento do travaqueda na corda

A = H + E (?) + C
ZLQ Mínima = A + B

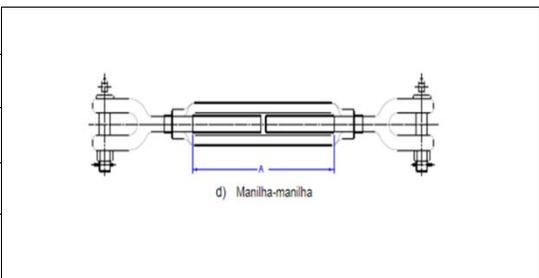
Dimensionamento do Esticador - AISI 316

Manilha-manilha		Diâmetro nominal da rosca e comprimento		Comprimento interno do corpo (tol. (+OU-) 6 %)
Tensão Admissível do Cabo	Tensão do Esticador	mm	Pol	mm
1520,0	2000	19 x 203,2	3/4 x 8	135

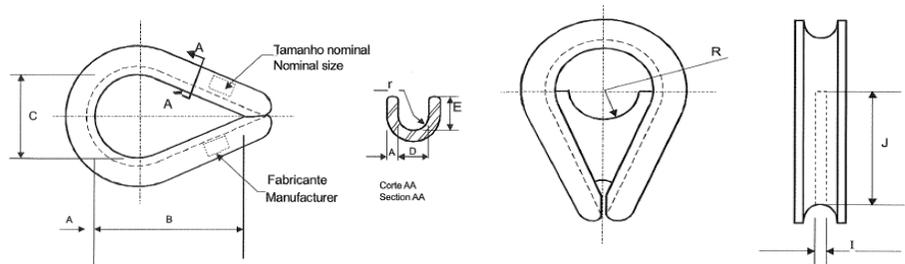
Dimensionamento do Sapatilho - AISI 316

TN	A Mínimo	B Mínimo	C		D		E Mínimo	I Ref	R ref
			Mínimo	Máximo	Mínimo	Máximo			
8 mm	2 mm	36 mm	20 mm	24 mm	8,7 mm	9,8 mm	6 mm	-	0,0

NOTAS
A mín. = 0,25 d
B mín = 4,5 d
C mín = 2,5 d
C máx = 3,0 d
E mín. = 0,75 d
J = B - C/2

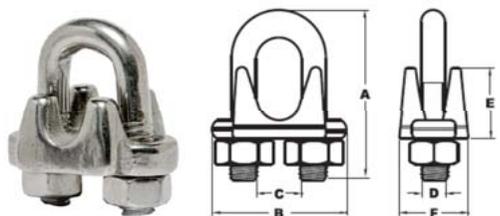
Dimensionamento do Grampo Pesado - AISI 316

Ø Do Cabo (pol)	A (mm)	B (mm)	C (mm)	D (mm)	E (mm)	F (mm)
5/16"	43,0	41,0	14,0	10,0	18,0	32,0

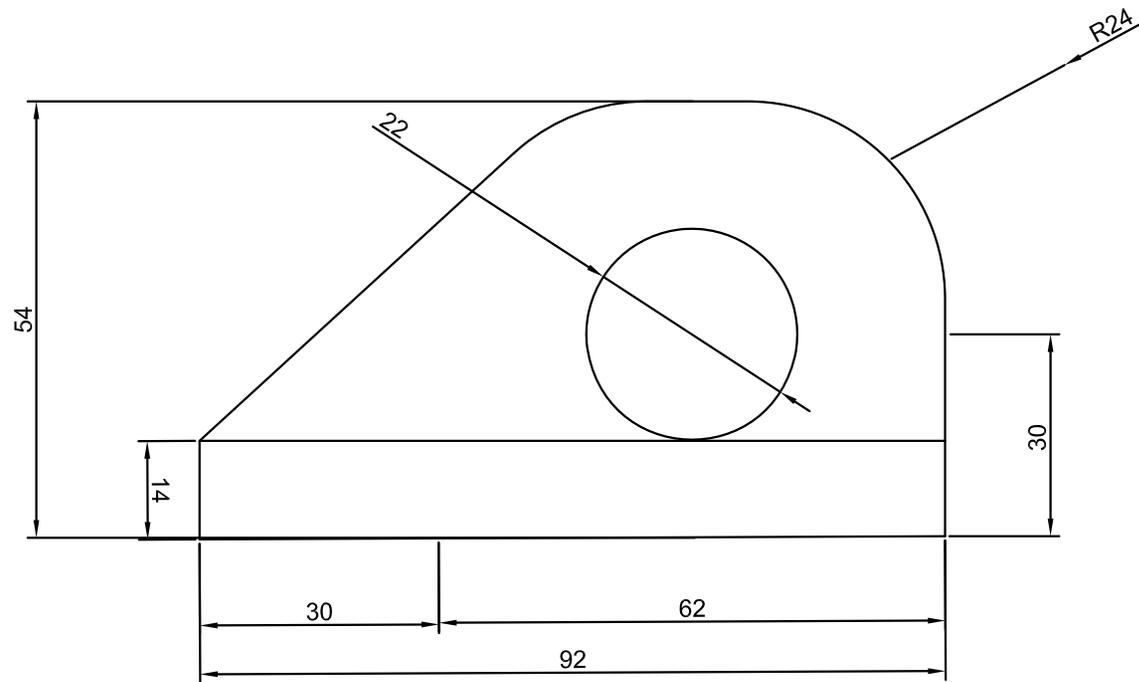
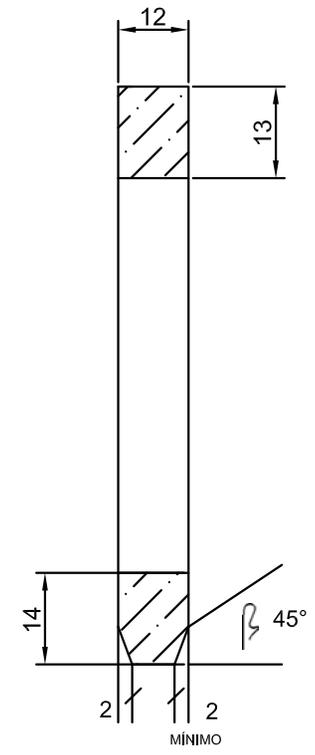
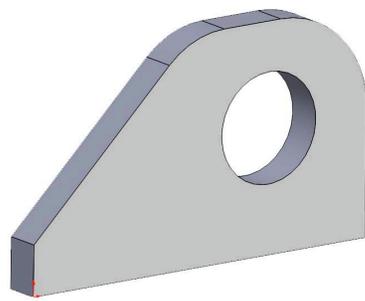
DESENHO DO PONTO DE ANCORAGEM - OLHAL

2	DETALHAMENTO DO OLHAL	Ver anexo 15.4	1
1	AÇO CARBONO	SAE 1020	2
ITEM	PEÇA	MATERIAL	QUANT.

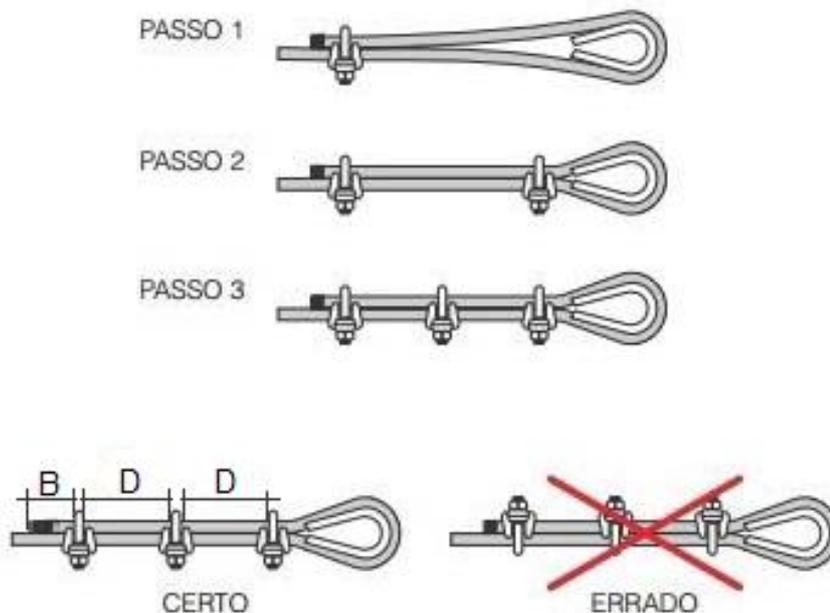
15.5.1 – Procedimento para fixação dos grampos

D = Distância entre grampos 6 vezes o diâmetro do cabo

CLIPAGEM DO CABO		
Nº mín. de clips	Espaçam. entre clips (D)	Torque N.m
3	48 mm	40
Perna morta (B)		33 mm

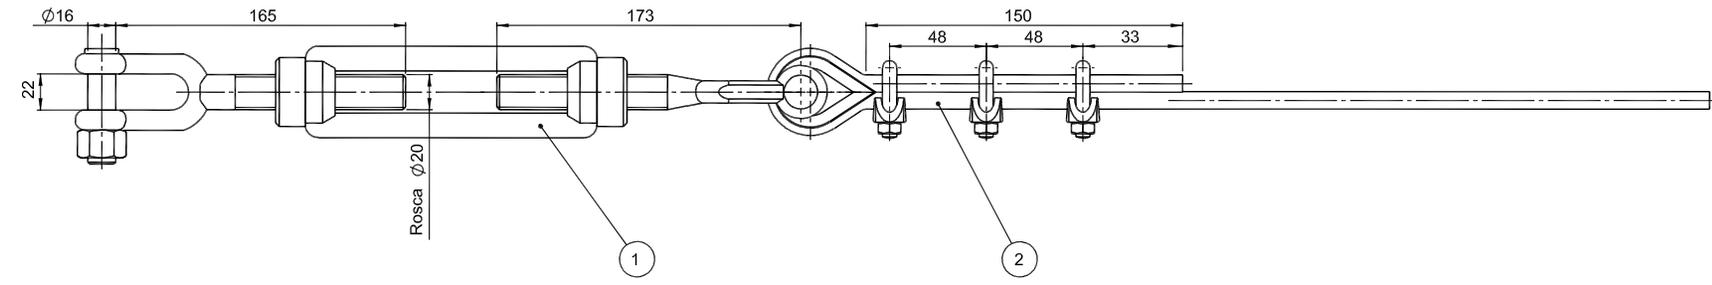
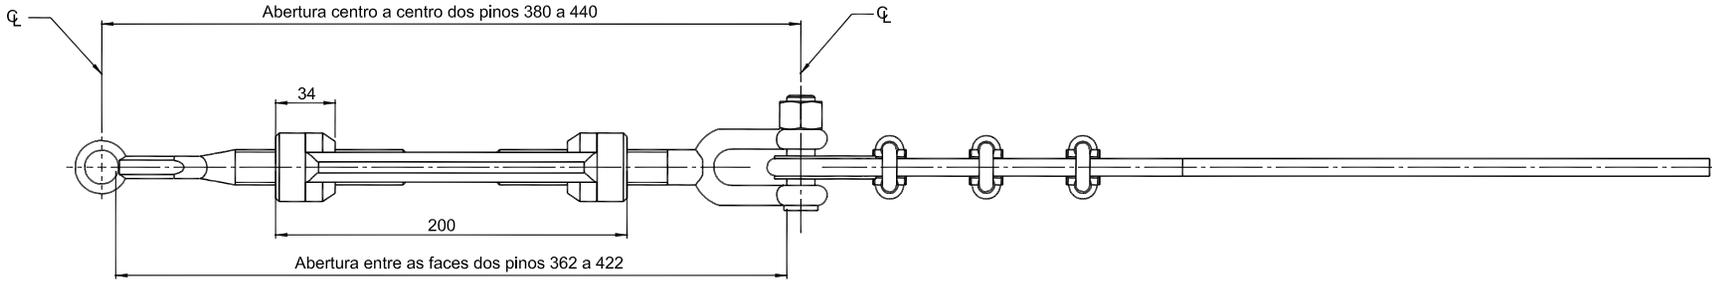
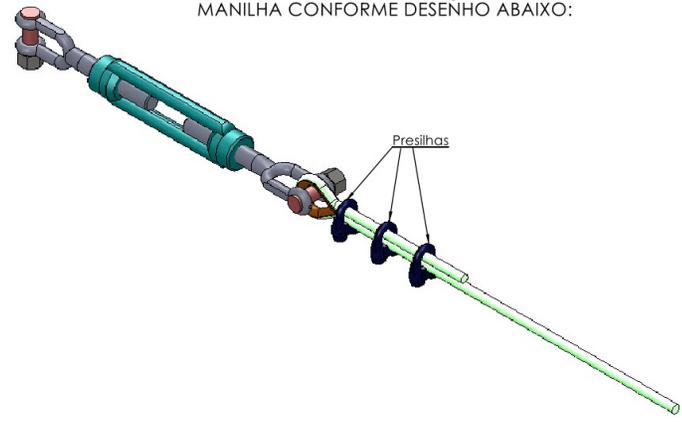
Desenho 01

ORIENTAÇÃO DE MONTAGEM DO ESTICADOR TIPO MANILHA COM O CABO DE AÇO EXTREMIDADE 01 - LADO INFERIOR

FAZER A MONTAGEM DO CABO DE AÇO COM PRESILHAS NA MANILHA CONFORME DESENHO ABAIXO:

2	Montagem dos Terminais do Cabo de Aço	Ver desenho nº 01	1
1	Esticador Manilha x Manilha 20 x 200 mm	Aço Inox AISI 316	1
ITEM	PEÇA	MATERIAL	QUANT.

Executar a montagem do esticador manilha-manilha no ponto de ancoragem inferior, na sequencia realizar a ligação cabo de aço com 01 sapatilha e 03 grampos. **A montagem final deverá ficar exatamente igual ao desenho 01**

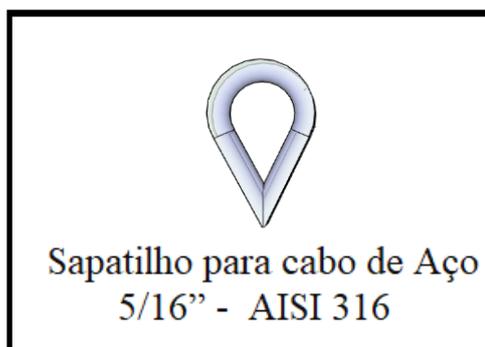
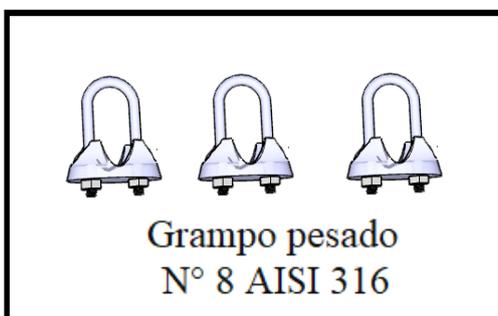
Executar a montagem após a instalação da extremidade 01, realizar a ligação do ponto de ancoragem inferior ao superior com o cabo de aço contendo 01 sapatilha e 03 grampos. **A montagem final deverá ficar exatamente igual ao desenho 02**

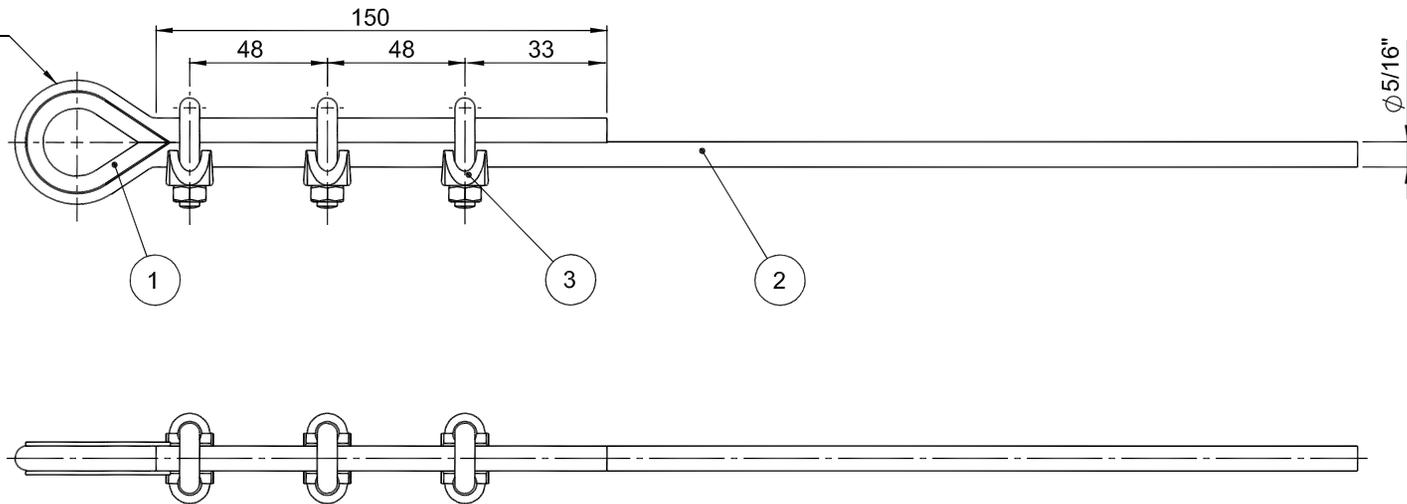
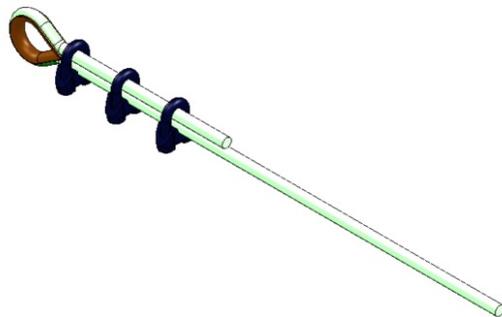
Desenho 02

ORIENTAÇÃO PARA MONTAGEM DOS TERMINAIS DO CABO DE AÇO EXTREMIDADE 02 - LADO SUPERIOR

Comprimento planejado do cabo na presilha: 96 mm

FAZER A MONTAGEM DAS PRESILHAS CONFORME DESENHO ABAIXO:

3	Grampo pesado 5/16";	Aço Inox AISI 316 8 mm	3
2	Cabo de aço ϕ 5/16", 6x19 alma de aço.	Aço Inox AISI 316	-
1	Sapatilha pesada ϕ 5/16",	Aço Inox AISI 316	1
ITEM	PEÇA	MATERIAL	QUANT.
