## **INSPEÇÃO E LAUDO EM LINHA DE VIDA NR-35**

### **ESC 22 – TANQUE 110**

#### **LOUIS DREYFUS**

Executar Inspeções e Laudo **ESC 22 – Tanque 110** para fins de certificação das atuais condições de segurança.

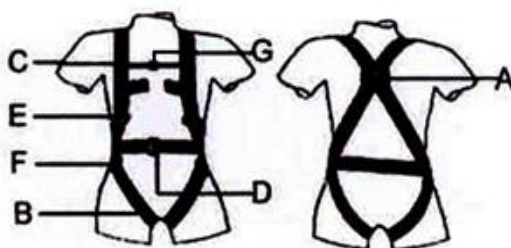
Pegue o cinturão pela argola dorsal (A). Passe os pés nos porta-coxas (B) já afivelados. Coloque os suspensórios (C), um a um pelos braços. Ajuste e trave a fivela da cintura (D). Ajuste e trave as fivelas dos suspensórios (E). Ajuste e trave as fivelas dos porta-coxas (F). Ajuste e trave a fivela secundaria frontal (G).

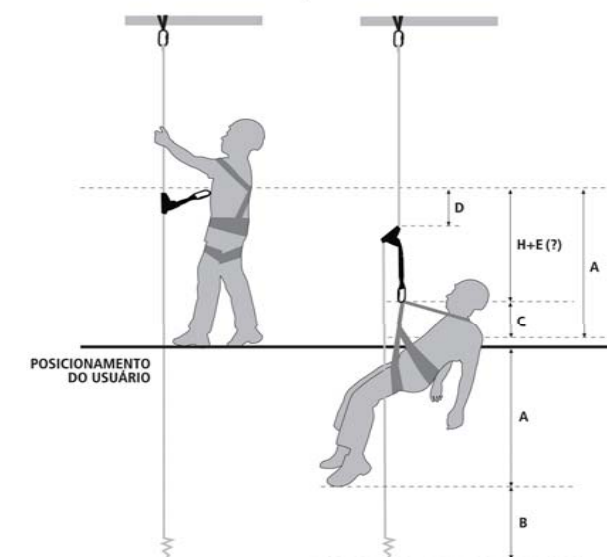
Exemplo de cálculo para ZLQ Mínima para o usuário de travaqueda guiado em linha flexível com ABS em situação de Fator 2

H = Distância de queda livre (Distância de bloqueio)  
E (?) = Alongamento da linha de vida (Deformação linear)  
C = ≅ 0,20m (Extensão do cinturão de segurança)  
B = 1m (Distância de segurança)  
D = Escorregamento do travaqueda na corda

$A = H + E (?) + C$   
**ZLQ Mínima = A + B**

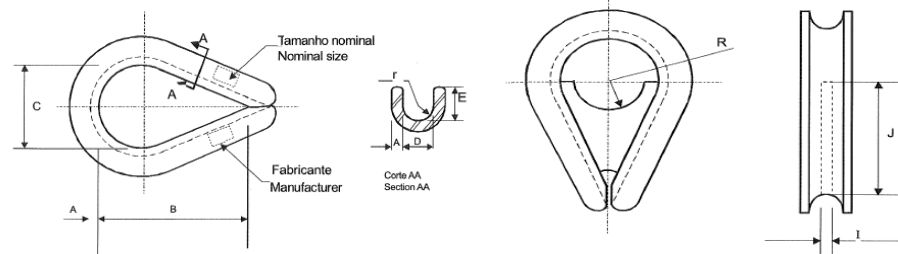
**Dimensionamento do Sapatinho - AISI 316**

| TN | A<br>Mínimo | B<br>Mínimo | C | | D | | E<br>Mínimo | I<br>Ref | R<br>ref |
|---|---|---|---|---|---|---|---|---|---|
| 8 mm | 2 mm | 36 mm | 20 mm | 24 mm | 8,7 mm | 9,8 mm | 6 mm | - | 0,0 |

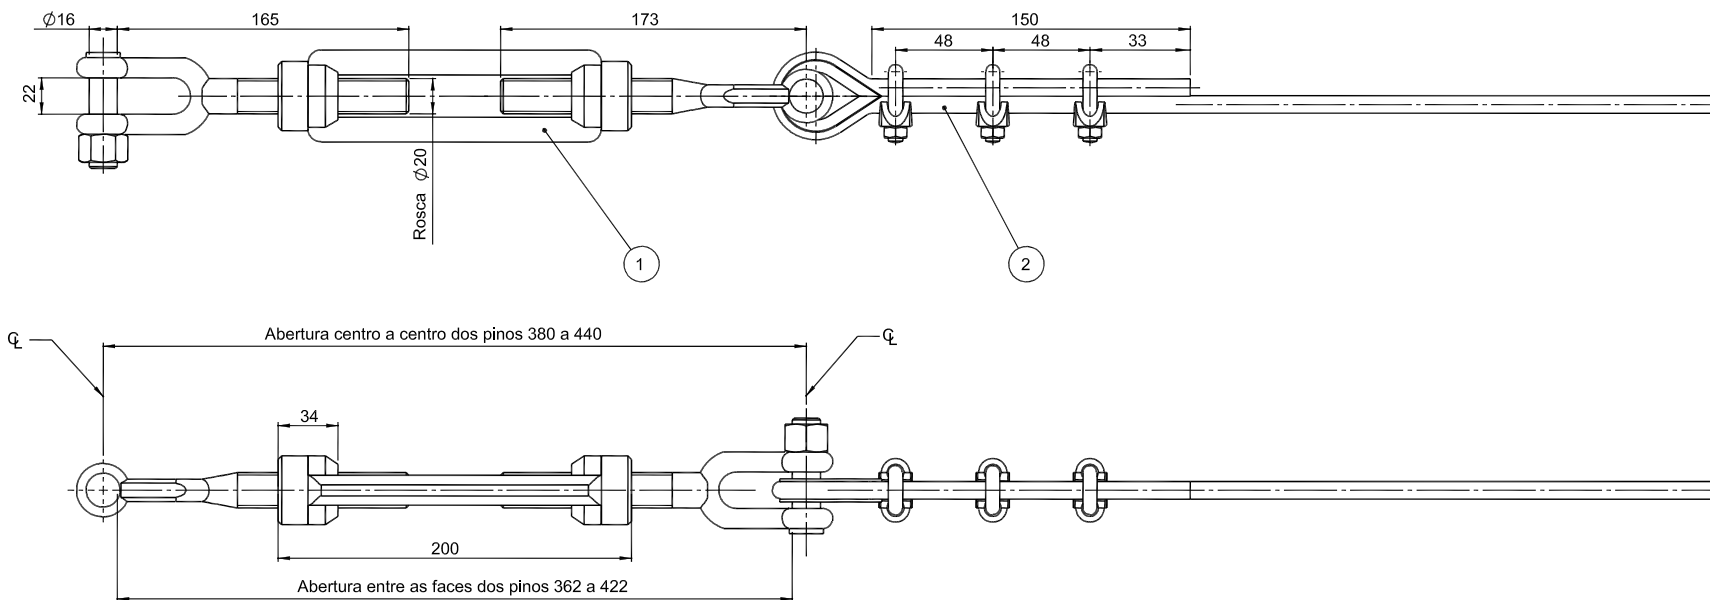
**Desenho 01**

Executar a montagem do esticador manilha-manilha no ponto de ancoragem inferior, na sequência realizar a ligação cabo de aço com 01 sapatilha e 03 grampos conforme o anexo. **A montagem final deverá ficar exatamente igual ao desenho 01.**

ORIENTAÇÃO DE MONTAGEM DO ESTICADOR TIPO MANILHA COM O CABO DE AÇO  
EXTREMIDADE 01 - LADO INFERIOR

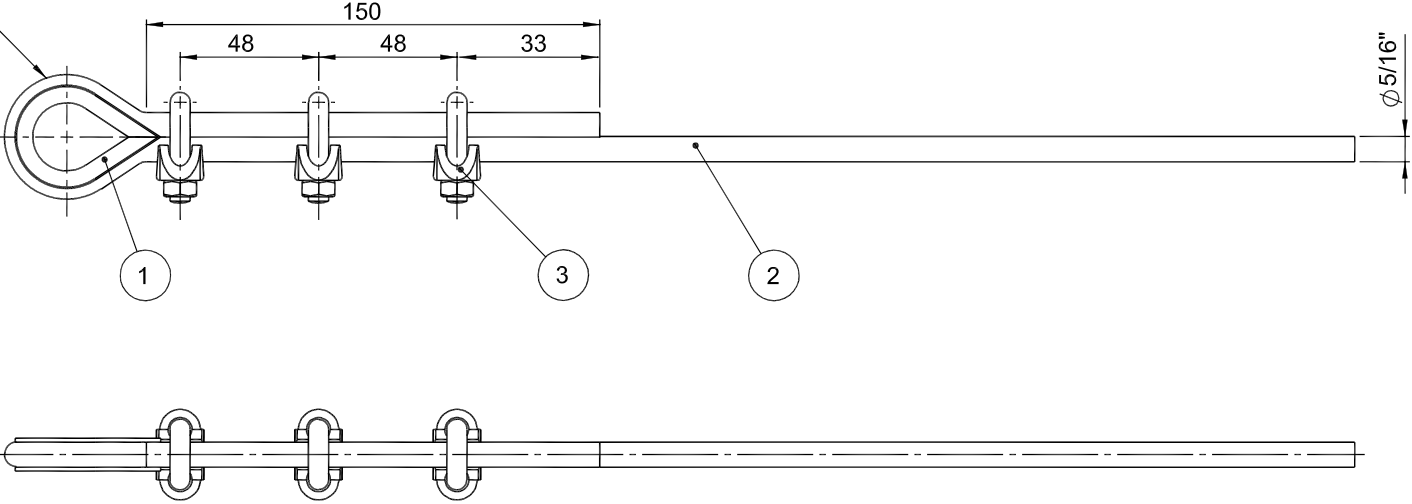
Desenho 02

Executar a montagem após a instalação da extremidade 01, realizar a ligação do ponto de ancoragem inferior ao superior com o cabo de aço contendo 01 sapatilha e 03 grampos. **A montagem final deverá ficar exatamente igual ao Desenho 02**

# ORIENTAÇÃO PARA MONTAGEM DOS TERMINAIS DO CABO DE AÇO EXTREMINADADE 02 - LADO SUPERIOR

Comprimento planificado  
do cabo na presilha: 96 mm

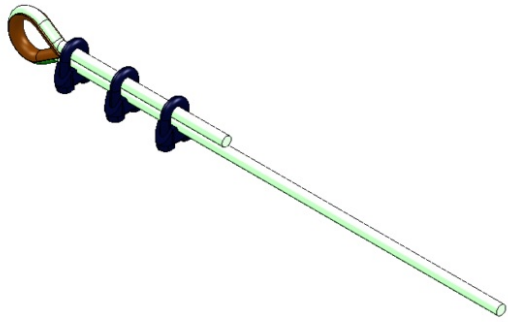
FAZER A MONTAGEM DAS PRESILHAS CONFORME  
DESENHO ABAIXO:
