RELATÓRIO DE INSPEÇÃO DE CORREIAS TRANSPORTADORAS

(Conforme Portaria MTPS nº 505 da NR-11 de 29 de abril de 2016)

COPERSUCAR

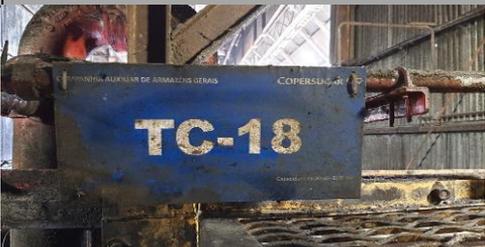
Nº	SITUAÇÃO ENCONTRADA	RECOMENDAÇÃO	PRIORIDADE	FOTO
1	Foi evidenciado que o equipamento possui TAG de identificação	NADA CONSTA	-

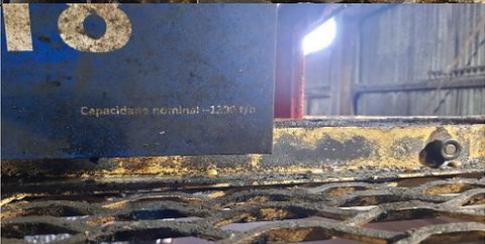
2	Foi verificado que o equipamento possui identificação de carga máxima de trabalho permitida.	NADA CONSTA	-

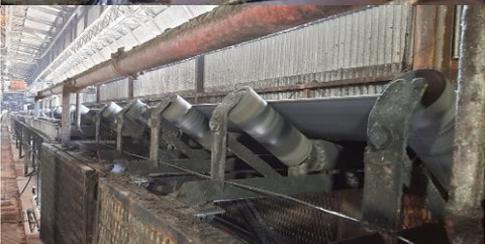
3	Foi verificado que a estrutura metálica da Correia Transportadora encontra-se em bom estado de conservação.	NADA CONSTA	-

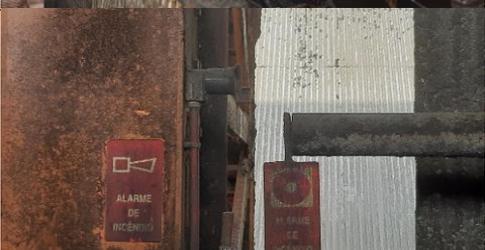
4	Foi verificado que o equipamento possui sinal de advertência sonoro de partida (buzina) em boas condições operacionais.	NADA CONSTA	-

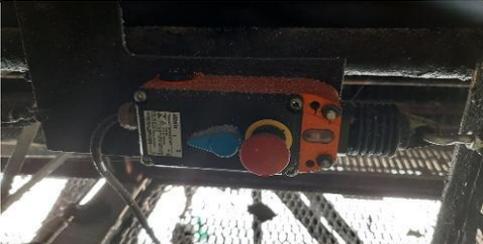
Nº	SITUAÇÃO ENCONTRADA	RECOMENDAÇÃO	PRIORIDADE	FOTO
5	Os dispositivos de segurança apresentam boas condições.	NADA CONSTA	-

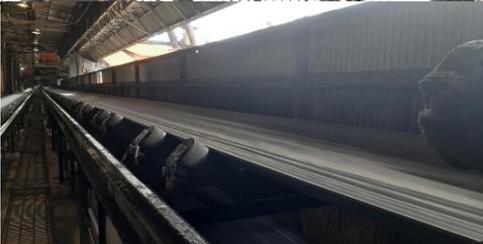
6	Foi verificado que as extremidades da correia transportadora encontra-se em bom estado de conservação	NADA CONSTA	-

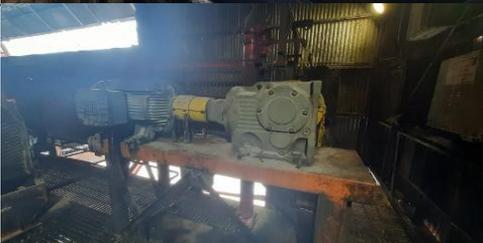
7	Foi verificado que as instalações do equipamento encontram-se em boas condições de conservação.	NADA CONSTA	-

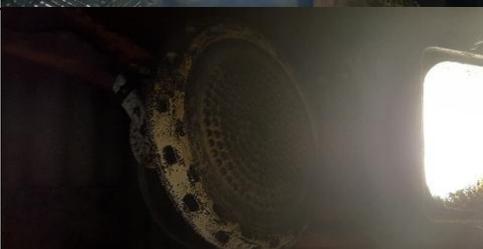
8	O ambiente de instalação do equipamento encontra-se com iluminação de emergência.	NADA CONSTA	-

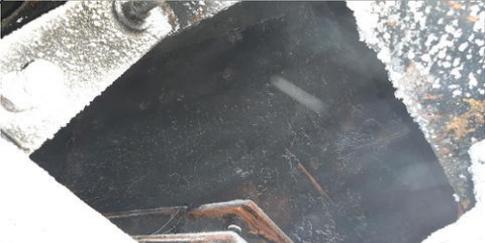
Nº	SITUAÇÃO ENCONTRADA	RECOMENDAÇÃO	PRIORIDADE	FOTO
9	Foi evidenciado que ocorre a checagem por aperto nos parafusos da Correia Transportadora.	NADA CONSTA	-

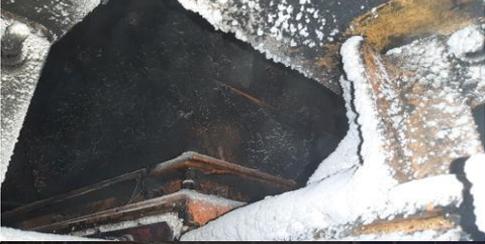
10	Foi verificado que a pintura da correia transportadora encontra-se com material impregnado.	Necessário providenciar limpeza periódica na correia.	P-3

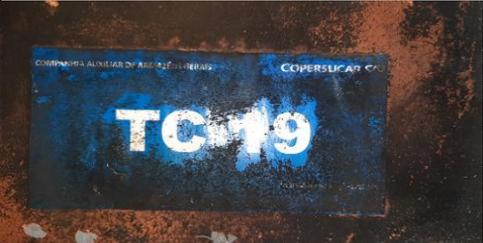
Nº	SITUAÇÃO ENCONTRADA	RECOMENDAÇÃO	PRIORIDADE	FOTO
1	Foi evidenciado que o equipamento possui TAG de identificação	NADA CONSTA	-

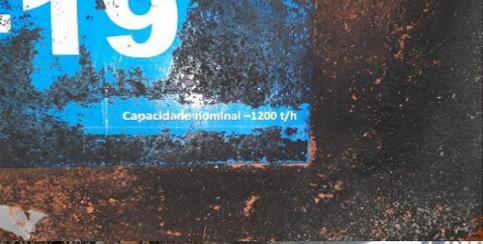
2	Foi verificado que o equipamento possui identificação de carga máxima de trabalho permitida.	NADA CONSTA	-

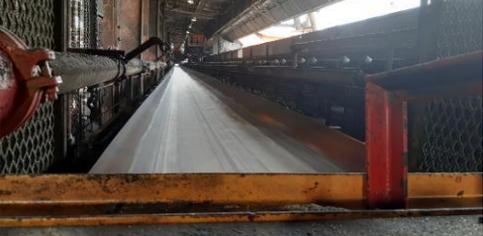
3	Foi verificado que a estrutura metálica da Correia Transportadora encontra-se em bom estado de conservação.	NADA CONSTA	-

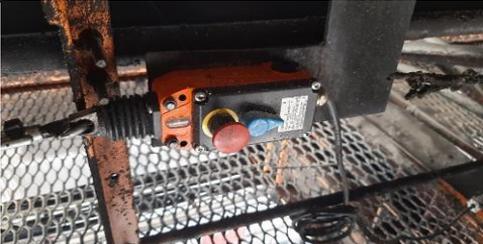
Nº	SITUAÇÃO ENCONTRADA	RECOMENDAÇÃO	PRIORIDADE	FOTO
5	Os dispositivos de segurança apresentam boas condições.	NADA CONSTA	-

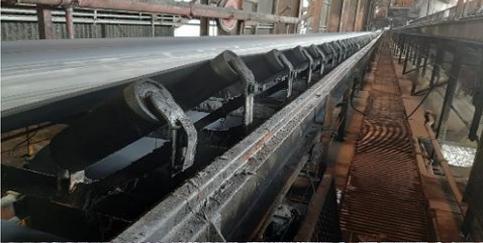
6	Foi verificado que as extremidades da correia transportadora encontra-se em bom estado de conservação	NADA CONSTA	-

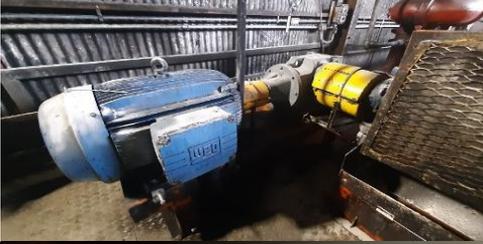
7	Foi verificado que as instalações do equipamento encontram-se em boas condições de conservação.	NADA CONSTA	-

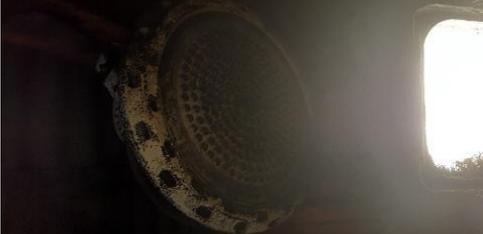
8	O ambiente de instalação do equipamento encontra-se com iluminação de emergência.	NADA CONSTA	-

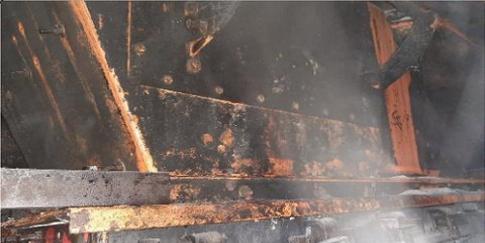
Nº	SITUAÇÃO ENCONTRADA	RECOMENDAÇÃO	PRIORIDADE	FOTO
9	Foi evidenciado que ocorre a checagem por aperto nos parafusos da Correia Transportadora.	NADA CONSTA	-

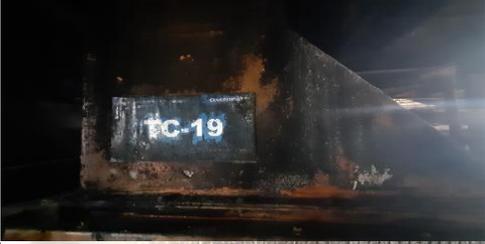
10	Foi verificado que a pintura da correia transportadora encontra-se com material impregnado.	Necessário providenciar limpeza na estrutura da correia.	P-3

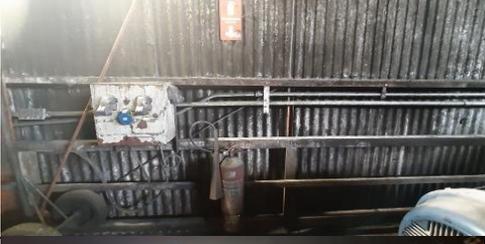
11	Durante a inspeção foi evidenciado que o ambiente possui extintor de incêndio.	NADA CONSTA	-

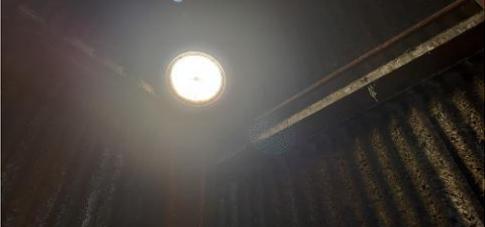
12	O ambiente de instalação do equipamento encontra-se com boa iluminação.	NADA CONSTA	-

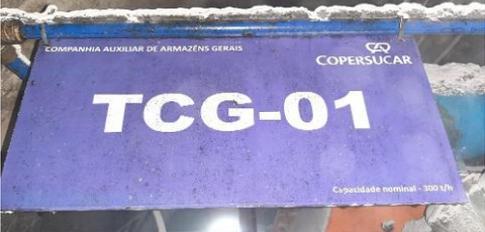
Nº	SITUAÇÃO ENCONTRADA	RECOMENDAÇÃO	PRIORIDADE	FOTO
1	Foi evidenciado que o equipamento possui TAG de identificação	NADA CONSTA	-

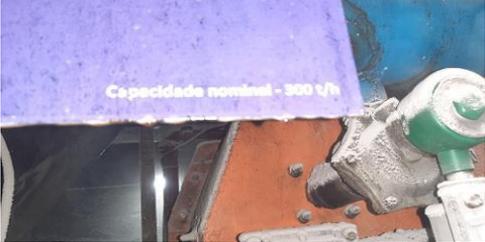
2	Foi verificado que o equipamento possui identificação de carga máxima de trabalho permitida.	NADA CONSTA	-

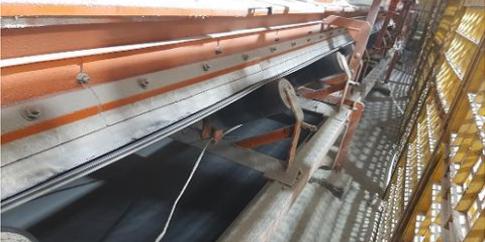
3	Foi verificado que a estrutura metálica da Correia Transportadora encontra-se em bom estado de conservação.	NADA CONSTA	-

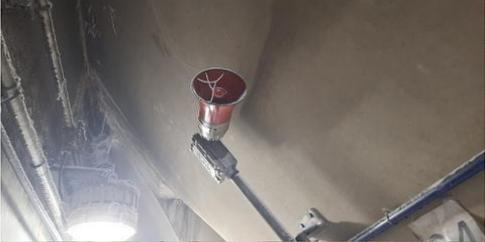
4	Foi verificado que o equipamento possui sinal de advertência sonoro de partida (buzina) em boas condições operacionais.	NADA CONSTA	-

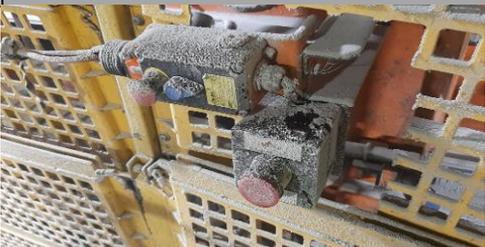
Nº	SITUAÇÃO ENCONTRADA	RECOMENDAÇÃO	PRIORIDADE	FOTO
5	Os dispositivos de segurança apresentam boas condições.	NADA CONSTA	-

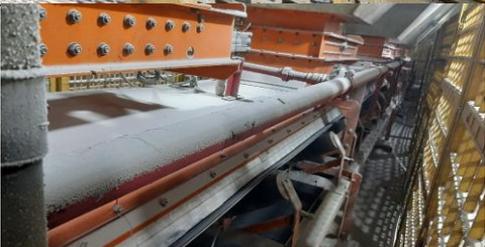
6	Foi verificado que as extremidades da correia transportadora encontra-se em bom estado de conservação	NADA CONSTA	-

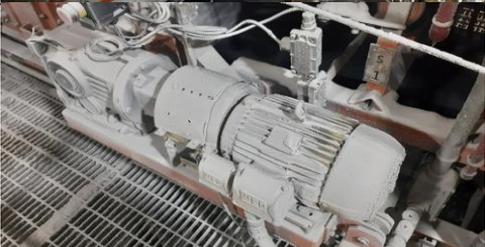
7	Foi verificado que as instalações do equipamento encontram-se em boas condições de conservação.	NADA CONSTA	-

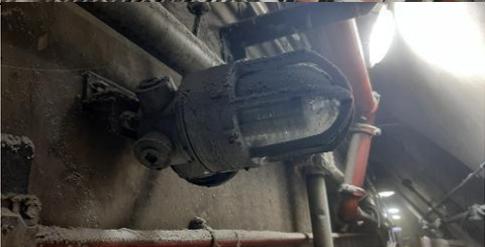
8	O ambiente de instalação do equipamento encontra-se com iluminação de emergência.	NADA CONSTA	-

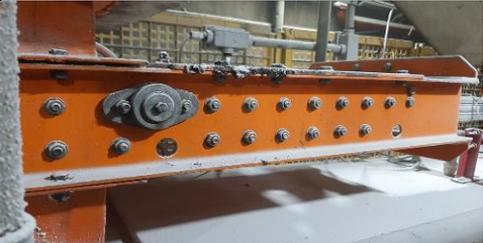
Nº	SITUAÇÃO ENCONTRADA	RECOMENDAÇÃO	PRIORIDADE	FOTO
9	Foi evidenciado que ocorre a checagem por aperto nos parafusos da Correia Transportadora.	NADA CONSTA	-

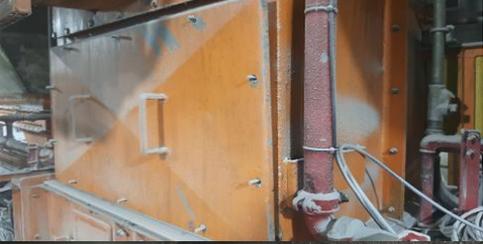
10	Foi verificado que a pintura da correia transportadora encontra-se em bom estado de conservação	NADA CONSTA	-

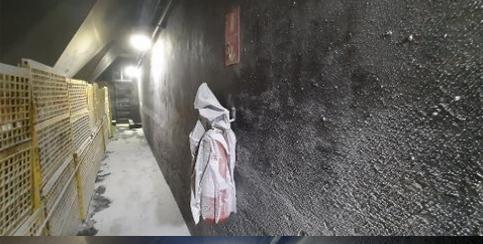
11	Durante a inspeção foi evidenciado que o ambiente possui extintor de incêndio.	NADA CONSTA	-

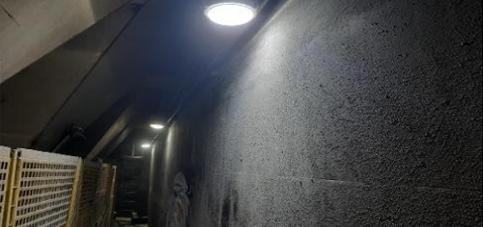
12	O ambiente de instalação do equipamento encontra-se com boa iluminação.	NADA CONSTA	-

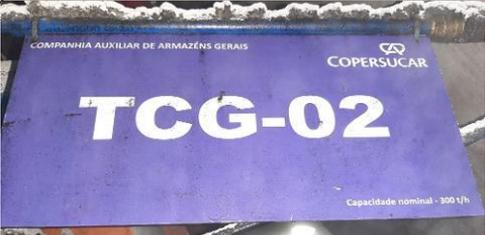
Nº	SITUAÇÃO ENCONTRADA	RECOMENDAÇÃO	PRIORIDADE	FOTO
1	Foi evidenciado que o equipamento possui TAG de identificação	NADA CONSTA	-

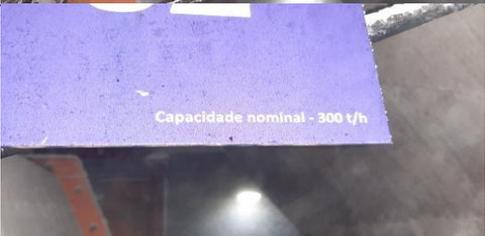
2	Foi verificado que o equipamento possui identificação de carga máxima de trabalho permitida.	NADA CONSTA	-

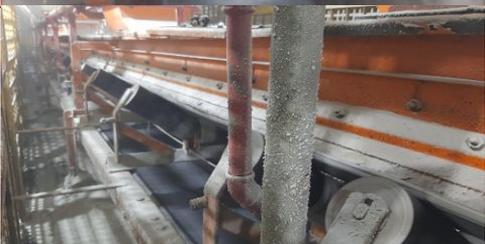
3	Foi verificado que a estrutura metálica da Correia Transportadora encontra-se em bom estado de conservação.	NADA CONSTA	-

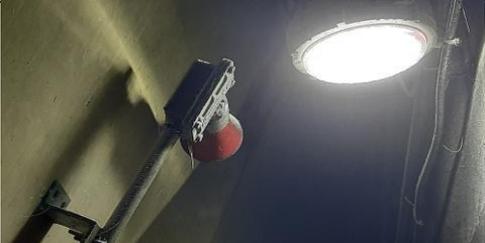
4	Foi verificado que o equipamento possui sinal de advertência sonoro de partida (buzina) em boas condições operacionais.	NADA CONSTA	-

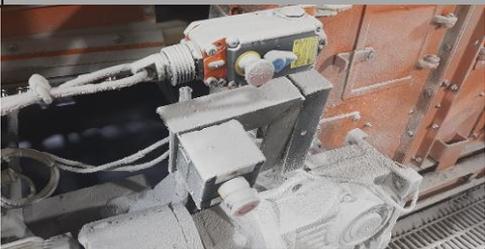
Nº	SITUAÇÃO ENCONTRADA	RECOMENDAÇÃO	PRIORIDADE	FOTO
5	Os dispositivos de segurança apresentam boas condições.	NADA CONSTA	-

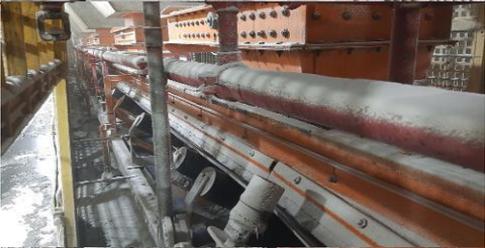
6	Foi verificado que as extremidades da correia transportadora encontra-se em bom estado de conservação	NADA CONSTA	-

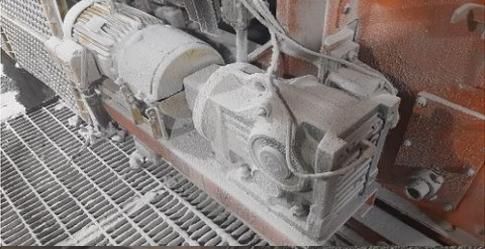
7	Foi verificado que as instalações do equipamento encontram-se em boas condições de conservação.	NADA CONSTA	-

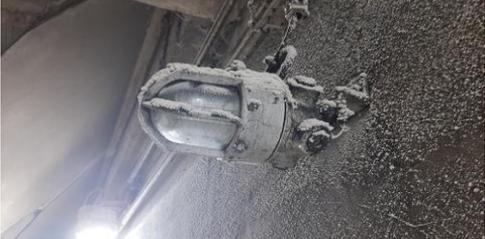
8	O ambiente de instalação do equipamento encontra-se com iluminação de emergência.	NADA CONSTA	-

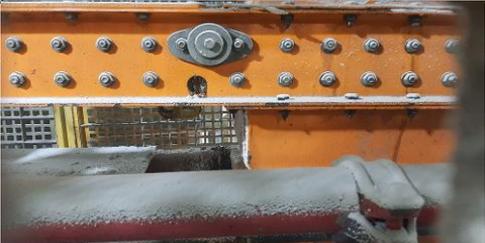
Nº	SITUAÇÃO ENCONTRADA	RECOMENDAÇÃO	PRIORIDADE	FOTO
9	Foi evidenciado que ocorre a checagem por aperto nos parafusos da Correia Transportadora.	NADA CONSTA	-

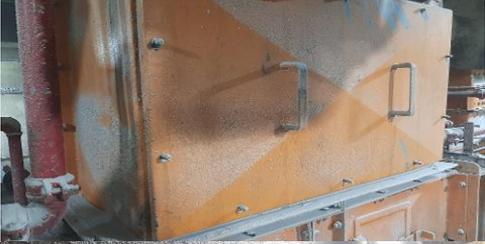
10	Foi verificado que a pintura da correia transportadora encontra-se com material impregnado.	Necessário providenciar limpeza periódica na correia.	P-3

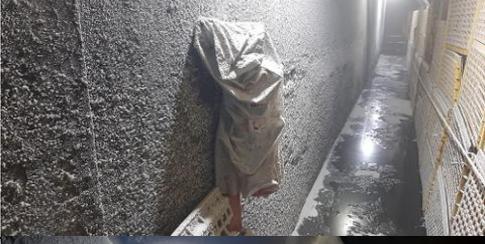
11	Durante a inspeção foi evidenciado que o ambiente possui extintor de incêndio.	NADA CONSTA	-

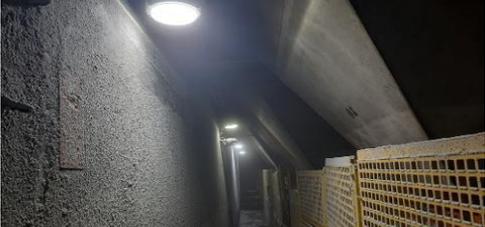
12	O ambiente de instalação do equipamento encontra-se com boa iluminação.	NADA CONSTA	-

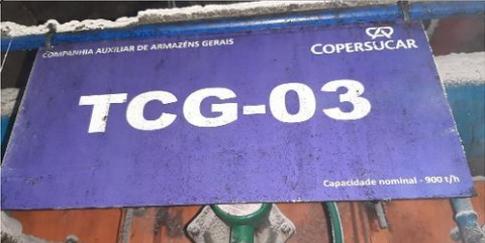
Nº	SITUAÇÃO ENCONTRADA	RECOMENDAÇÃO	PRIORIDADE	FOTO
1	Foi evidenciado que o equipamento possui TAG de identificação	NADA CONSTA	-

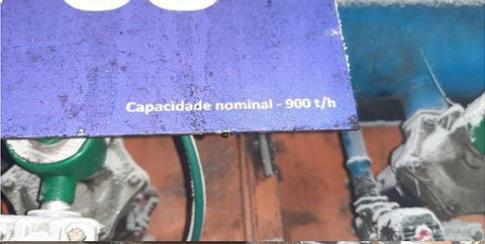
2	Foi verificado que o equipamento possui identificação de carga máxima de trabalho permitida.	NADA CONSTA	-

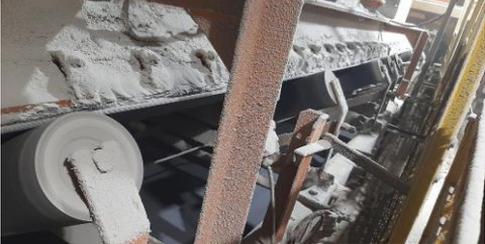
3	Foi verificado que a estrutura metálica da Correia Transportadora encontra-se em bom estado de conservação.	NADA CONSTA	-

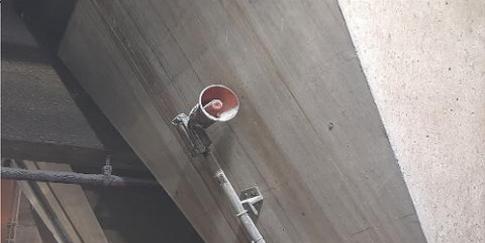
4	Foi verificado que o equipamento possui sinal de advertência sonoro de partida (buzina) em boas condições operacionais.	NADA CONSTA	-

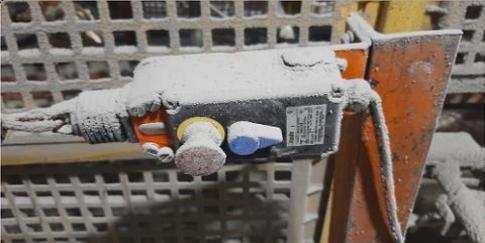
Nº	SITUAÇÃO ENCONTRADA	RECOMENDAÇÃO	PRIORIDADE	FOTO
5	Os dispositivos de segurança apresentam boas condições.	NADA CONSTA	-

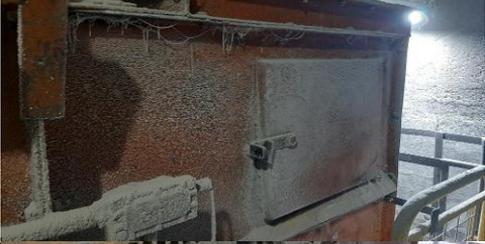
6	Foi verificado que as extremidades da correia transportadora encontra-se em bom estado de conservação	NADA CONSTA	-

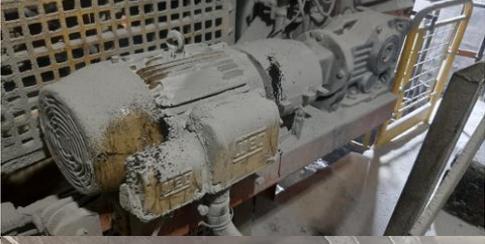
7	Foi verificado que as instalações do equipamento encontram-se em boas condições de conservação.	NADA CONSTA	-

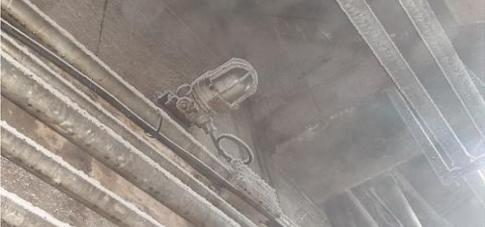
8	O ambiente de instalação do equipamento encontra-se com iluminação de emergência.	NADA CONSTA	-

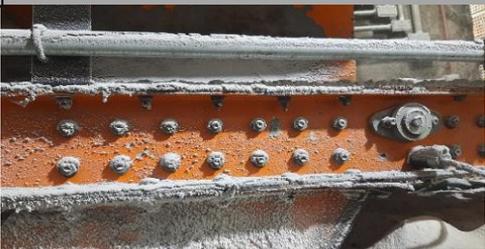
Nº	SITUAÇÃO ENCONTRADA	RECOMENDAÇÃO	PRIORIDADE	FOTO
9	Foi evidenciado que ocorre a checagem por aperto nos parafusos da Correia Transportadora.	NADA CONSTA	-

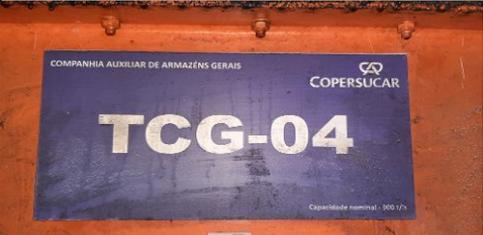
Nº	SITUAÇÃO ENCONTRADA	RECOMENDAÇÃO	PRIORIDADE	FOTO
1	Foi evidenciado que o equipamento possui TAG de identificação	NADA CONSTA	-

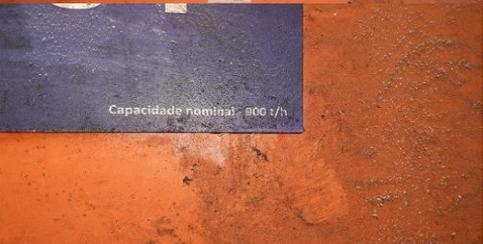
2	Foi verificado que o equipamento possui identificação de carga máxima de trabalho permitida.	NADA CONSTA	-

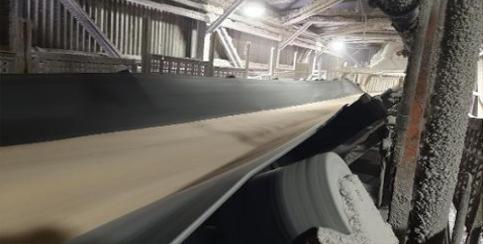
3	Foi verificado que a estrutura metálica da Correia Transportadora encontra-se em bom estado de conservação.	NADA CONSTA	-

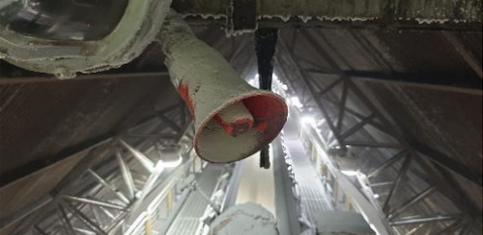
4	Foi verificado que o equipamento possui sinal de advertência sonoro de partida (buzina) em boas condições operacionais.	NADA CONSTA	-

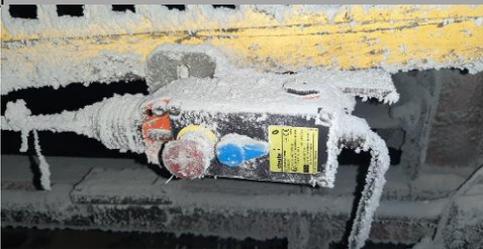
Nº	SITUAÇÃO ENCONTRADA	RECOMENDAÇÃO	PRIORIDADE	FOTO
5	Os dispositivos de segurança apresentam boas condições.	NADA CONSTA	-

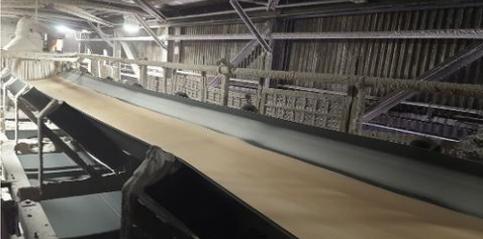
6	Foi verificado que as extremidades da correia transportadora encontra-se em bom estado de conservação	NADA CONSTA	-

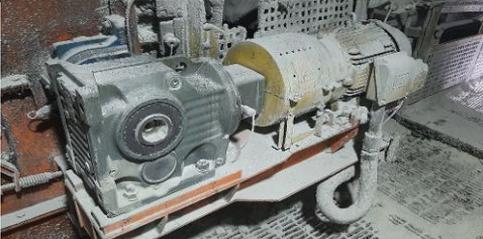
7	Foi verificado que as instalações do equipamento encontram-se em boas condições de conservação.	NADA CONSTA	-

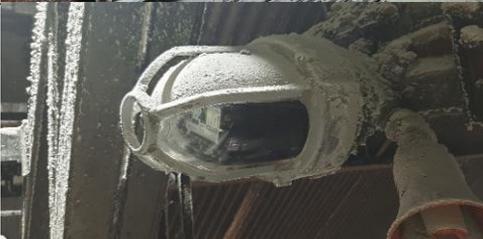
8	O ambiente de instalação do equipamento encontra-se com iluminação de emergência.	NADA CONSTA	-

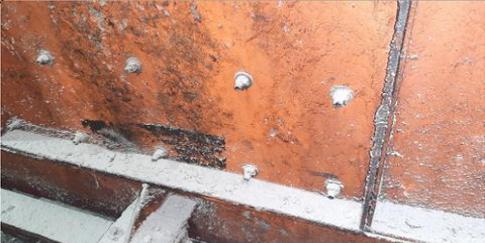
Nº	SITUAÇÃO ENCONTRADA	RECOMENDAÇÃO	PRIORIDADE	FOTO
9	Foi evidenciado que ocorre a checagem por aperto nos parafusos da Correia Transportadora.	NADA CONSTA	-

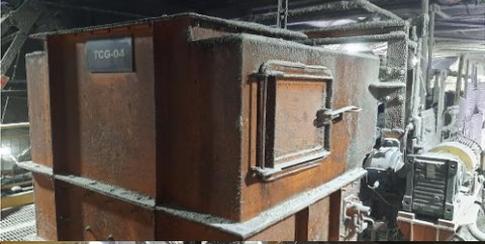
10	Foi verificado que a pintura da correia transportadora encontra-se com material impregnado.	Necessário providenciar limpeza periódica na correia.	P-3

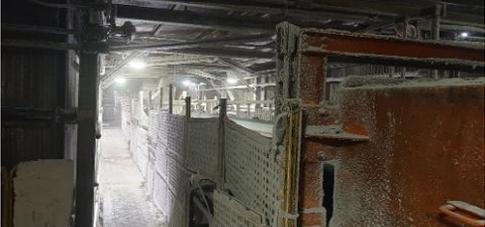
12	O ambiente de instalação do equipamento encontra-se com boa iluminação.	NADA CONSTA	-

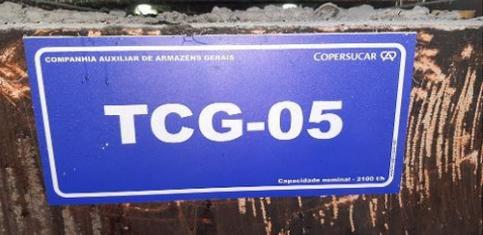
Nº	SITUAÇÃO ENCONTRADA	RECOMENDAÇÃO	PRIORIDADE	FOTO
1	Foi evidenciado que o equipamento possui TAG de identificação	NADA CONSTA	-

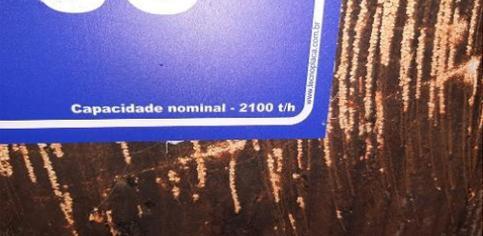
2	Foi verificado que o equipamento possui identificação de carga máxima de trabalho permitida.	NADA CONSTA	-

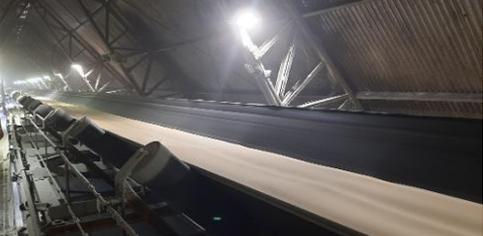
3	Foi verificado que a estrutura metálica da Correia Transportadora encontra-se em bom estado de conservação.	NADA CONSTA	-

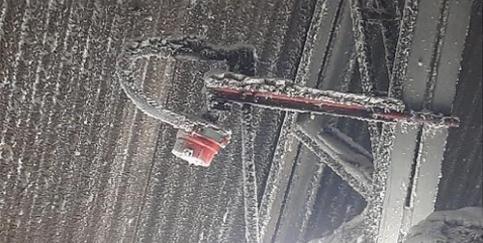
4	Foi verificado que o equipamento possui sinal de advertência sonoro de partida (buzina) em boas condições operacionais.	NADA CONSTA	-

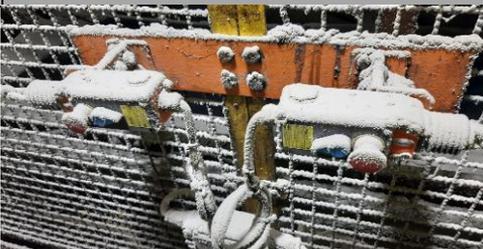
Nº	SITUAÇÃO ENCONTRADA	RECOMENDAÇÃO	PRIORIDADE	FOTO
5	Os dispositivos de segurança apresentam boas condições.	NADA CONSTA	-

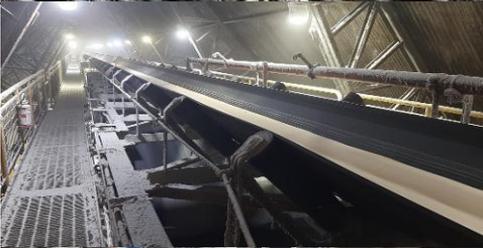
6	Foi verificado que as extremidades da correia transportadora encontra-se em bom estado de conservação	NADA CONSTA	-

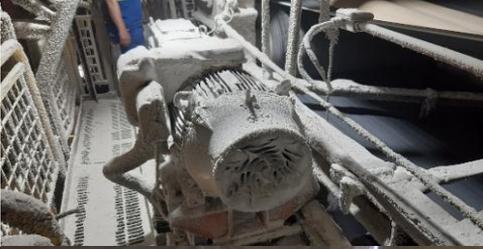
7	Foi verificado que as instalações do equipamento encontram-se em boas condições de conservação.	NADA CONSTA	-

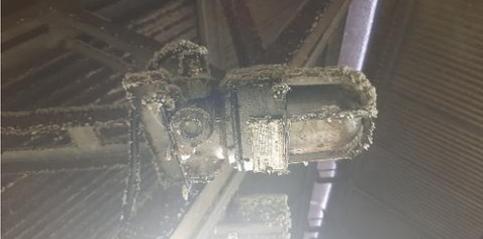
8	O ambiente de instalação do equipamento encontra-se com iluminação de emergência.	NADA CONSTA	-

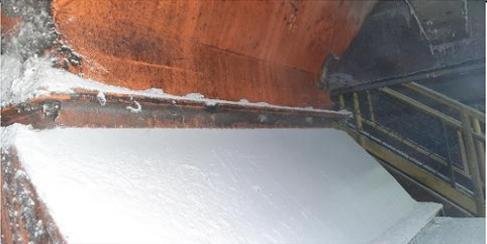
Nº	SITUAÇÃO ENCONTRADA	RECOMENDAÇÃO	PRIORIDADE	FOTO
9	Foi evidenciado que ocorre a checagem por aperto nos parafusos da Correia Transportadora.	NADA CONSTA	-

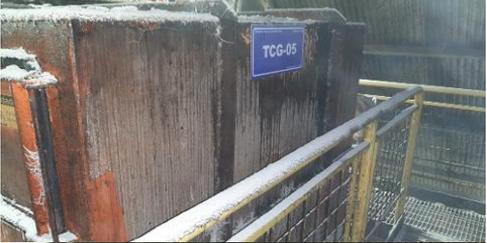
10	Foi verificado que a pintura da correia transportadora encontra-se com material impregnado.	Necessário providenciar limpeza periódica na correia.	P-3

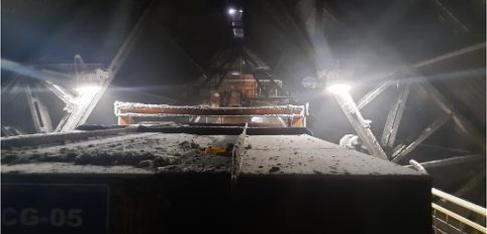
12	O ambiente de instalação do equipamento encontra-se com boa iluminação.	NADA CONSTA	-

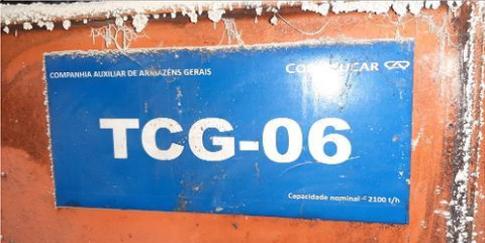
Nº	SITUAÇÃO ENCONTRADA	RECOMENDAÇÃO	PRIORIDADE	FOTO
1	Foi evidenciado que o equipamento possui TAG de identificação	NADA CONSTA	-

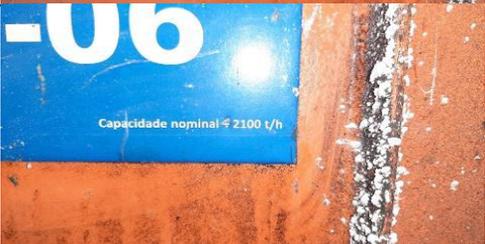
2	Foi verificado que o equipamento possui identificação de carga máxima de trabalho permitida.	NADA CONSTA	-

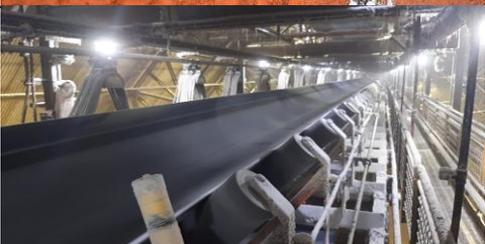
3	Foi verificado que a estrutura metálica da Correia Transportadora encontra-se em bom estado de conservação.	NADA CONSTA	-

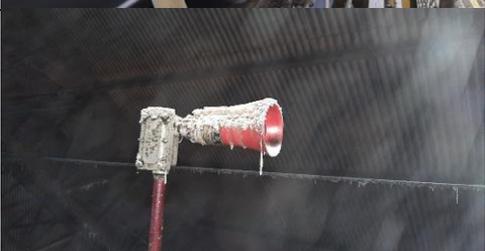
4	Foi verificado que o equipamento possui sinal de advertência sonoro de partida (buzina) em boas condições operacionais.	NADA CONSTA	-

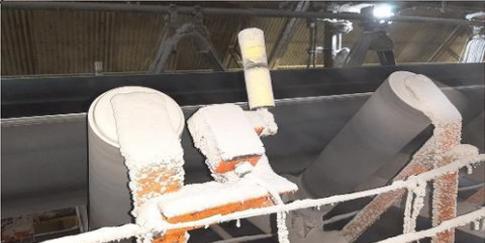
Nº	SITUAÇÃO ENCONTRADA	RECOMENDAÇÃO	PRIORIDADE	FOTO
5	Os dispositivos de segurança apresentam boas condições.	NADA CONSTA	-

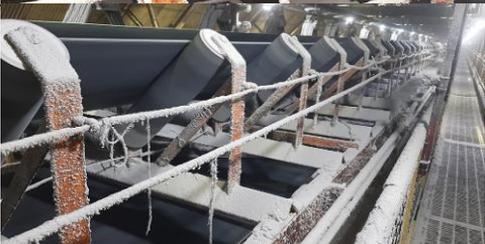
6	Foi verificado que as extremidades da correia transportadora encontra-se em bom estado de conservação	NADA CONSTA	-

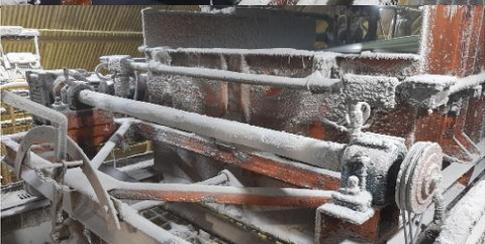
7	Foi verificado que as instalações do equipamento encontram-se em boas condições de conservação.	NADA CONSTA	-

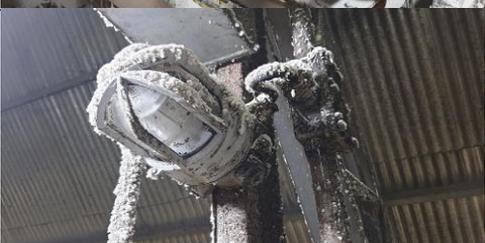
8	O ambiente de instalação do equipamento encontra-se com iluminação de emergência.	NADA CONSTA	-

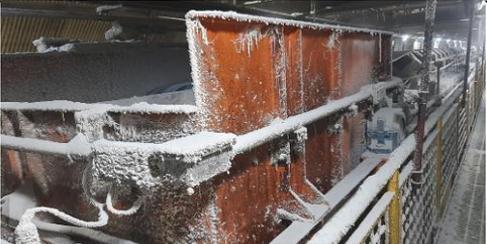
Nº	SITUAÇÃO ENCONTRADA	RECOMENDAÇÃO	PRIORIDADE	FOTO
9	Foi evidenciado que ocorre a checagem por aperto nos parafusos da Correia Transportadora.	NADA CONSTA	-

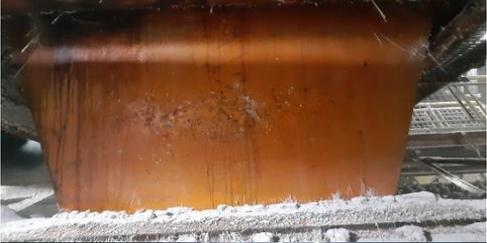
10	Foi verificado que a pintura da correia transportadora encontra-se em bom estado de conservação	NADA CONSTA	-

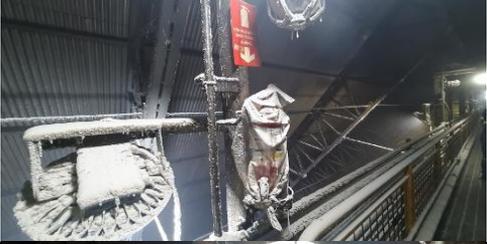
11	Durante a inspeção foi evidenciado que o ambiente possui extintor de incêndio.	NADA CONSTA	-

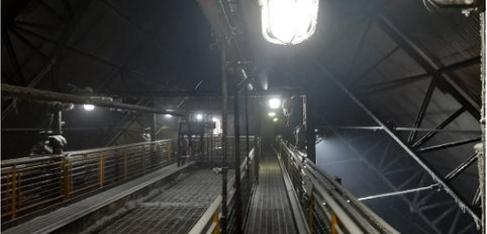
12	O ambiente de instalação do equipamento encontra-se com boa iluminação.	NADA CONSTA	-

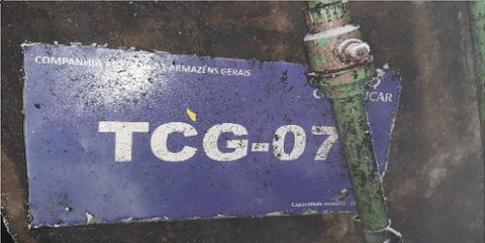
Nº	SITUAÇÃO ENCONTRADA	RECOMENDAÇÃO	PRIORIDADE	FOTO
1	Foi evidenciado que o equipamento possui TAG de identificação	NADA CONSTA	-

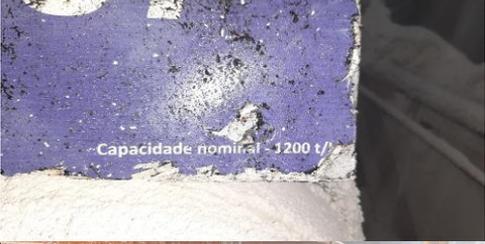
2	Foi verificado que o equipamento possui identificação de carga máxima de trabalho permitida.	NADA CONSTA	-

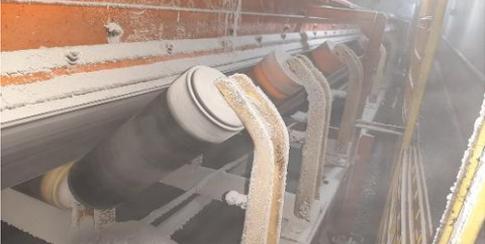
3	Foi verificado que a estrutura metálica da Correia Transportadora encontra-se em bom estado de conservação.	NADA CONSTA	-

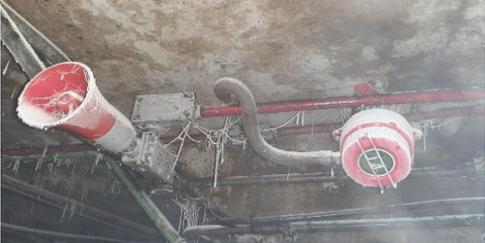
4	Foi verificado que o equipamento possui sinal de advertência sonoro de partida (buzina) em boas condições operacionais.	NADA CONSTA	-

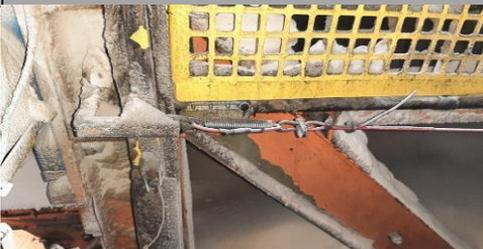
Nº	SITUAÇÃO ENCONTRADA	RECOMENDAÇÃO	PRIORIDADE	FOTO
5	Os dispositivos de segurança apresentam boas condições.	NADA CONSTA	-

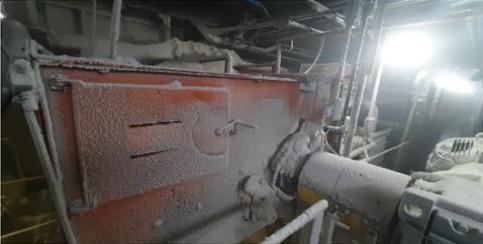
6	Foi verificado que as extremidades da correia transportadora encontra-se em bom estado de conservação	NADA CONSTA	-

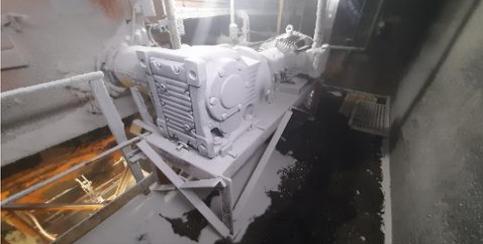
7	Foi verificado que as instalações do equipamento encontram-se em boas condições de conservação.	NADA CONSTA	-

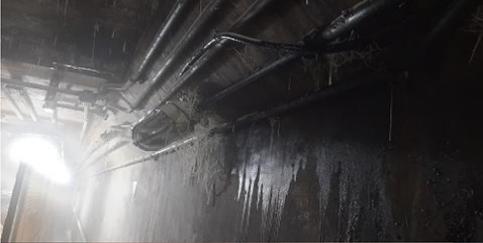
8	O ambiente de instalação do equipamento encontra-se com iluminação de emergência.	NADA CONSTA	-

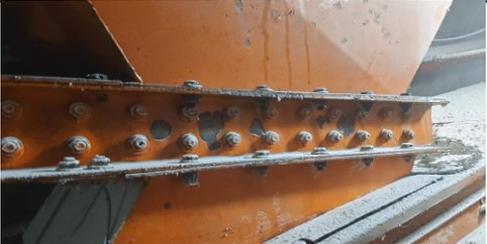
Nº	SITUAÇÃO ENCONTRADA	RECOMENDAÇÃO	PRIORIDADE	FOTO
9	Foi evidenciado que ocorre a checagem por aperto nos parafusos da Correia Transportadora.	NADA CONSTA	-

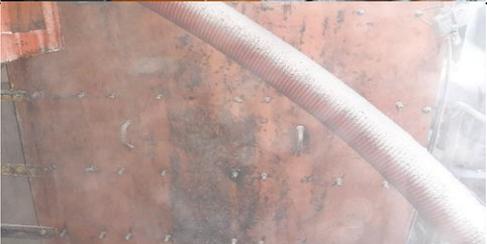
10	Foi verificado que a pintura da correia transportadora encontra-se em bom estado de conservação	NADA CONSTA	-

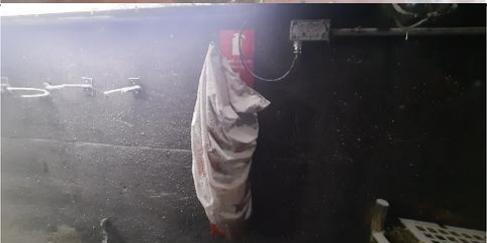
11	Durante a inspeção foi evidenciado que o ambiente possui extintor de incêndio.	NADA CONSTA	-

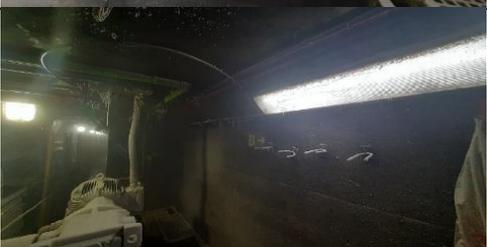
12	O ambiente de instalação do equipamento encontra-se com boa iluminação.	NADA CONSTA	-

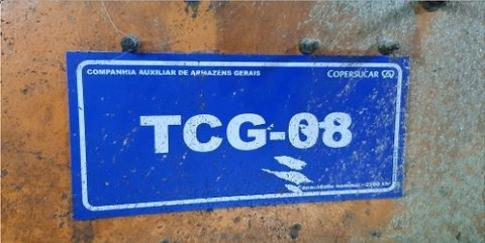
Nº	SITUAÇÃO ENCONTRADA	RECOMENDAÇÃO	PRIORIDADE	FOTO
1	Foi evidenciado que o equipamento possui TAG de identificação	NADA CONSTA	-

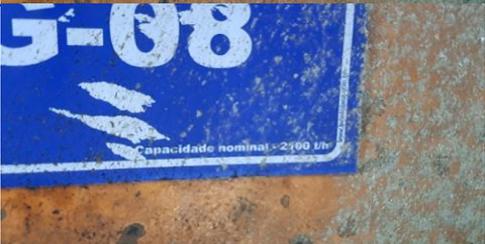
2	Foi verificado que o equipamento possui identificação de carga máxima de trabalho permitida.	NADA CONSTA	-

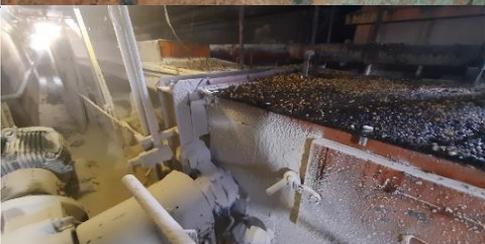
3	Foi verificado que a estrutura metálica da Correia Transportadora encontra-se em bom estado de conservação.	NADA CONSTA	-

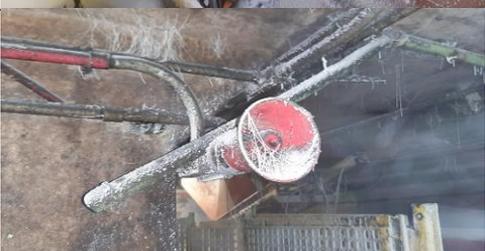
4	Foi verificado que o equipamento possui sinal de advertência sonoro de partida (buzina) em boas condições operacionais.	NADA CONSTA	-

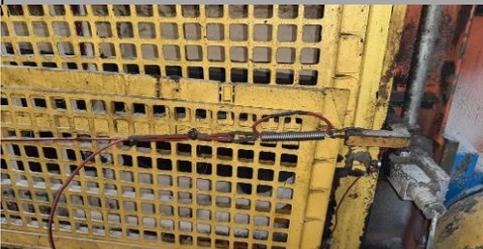
Nº	SITUAÇÃO ENCONTRADA	RECOMENDAÇÃO	PRIORIDADE	FOTO
5	Os dispositivos de segurança apresentam boas condições.	NADA CONSTA	-

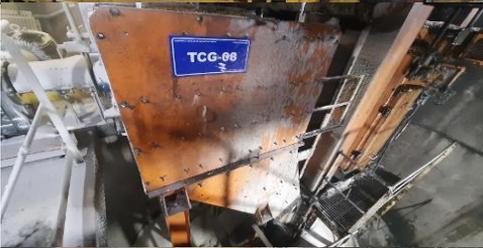
6	Foi verificado que as extremidades da correia transportadora encontra-se em bom estado de conservação	NADA CONSTA	-

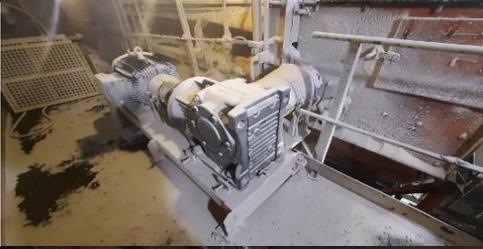
7	Foi verificado que as instalações do equipamento encontram-se em boas condições de conservação.	NADA CONSTA	-

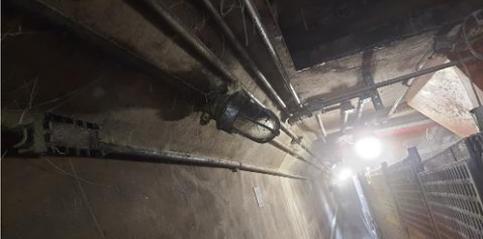
8	O ambiente de instalação do equipamento encontra-se com iluminação de emergência.	NADA CONSTA	-

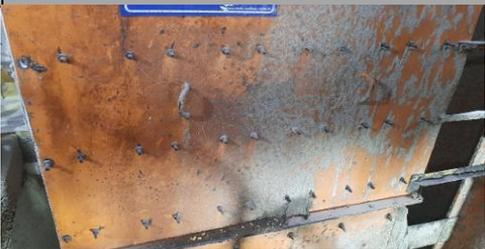
Nº	SITUAÇÃO ENCONTRADA	RECOMENDAÇÃO	PRIORIDADE	FOTO
9	Foi evidenciado que ocorre a checagem por aperto nos parafusos da Correia Transportadora.	NADA CONSTA	-

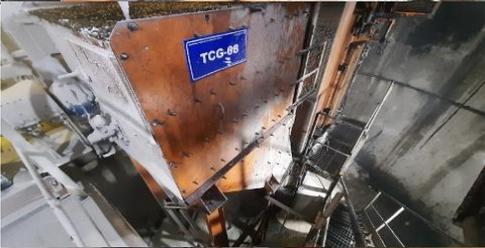
10	Foi verificado que a pintura da correia transportadora encontra-se em bom estado de conservação	NADA CONSTA	-

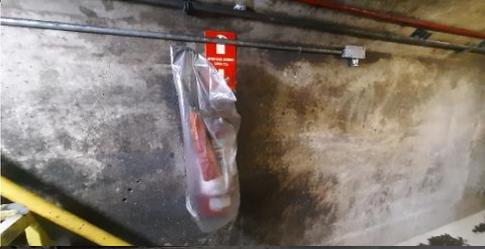
11	Durante a inspeção foi evidenciado que o ambiente possui extintor de incêndio.	NADA CONSTA	-

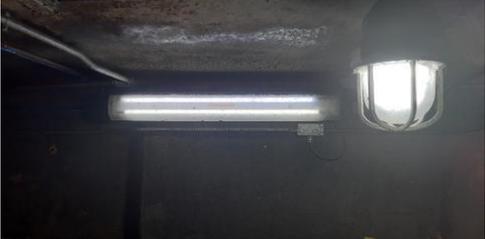
12	O ambiente de instalação do equipamento encontra-se com boa iluminação.	NADA CONSTA	-

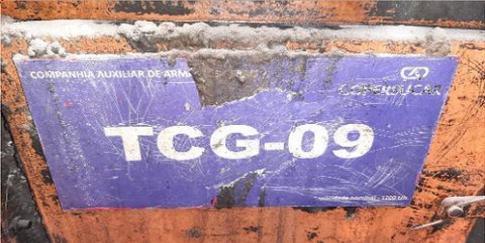
Nº	SITUAÇÃO ENCONTRADA	RECOMENDAÇÃO	PRIORIDADE	FOTO
1	Foi evidenciado que o equipamento possui TAG de identificação	NADA CONSTA	-

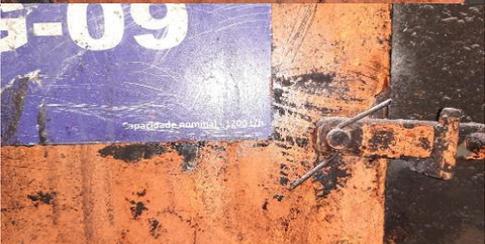
2	Foi verificado que o equipamento possui identificação de carga máxima de trabalho permitida.	NADA CONSTA	-

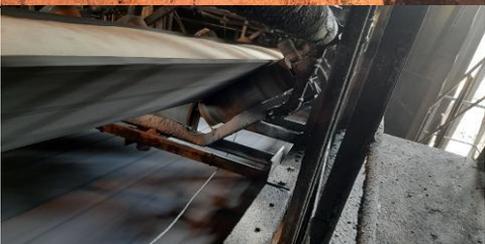
3	Foi verificado que a estrutura metálica da Correia Transportadora encontra-se em bom estado de conservação.	NADA CONSTA	-

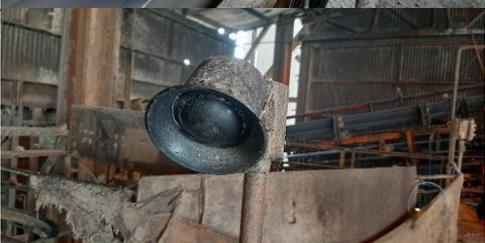
4	Foi verificado que o equipamento possui sinal de advertência sonoro de partida (buzina) em boas condições operacionais.	NADA CONSTA	-

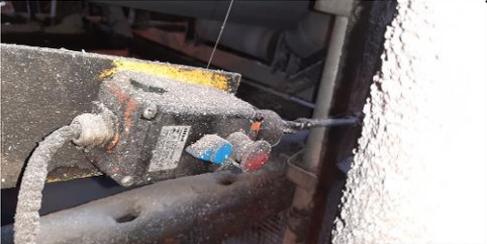
Nº	SITUAÇÃO ENCONTRADA	RECOMENDAÇÃO	PRIORIDADE	FOTO
5	Os dispositivos de segurança apresentam boas condições.	NADA CONSTA	-

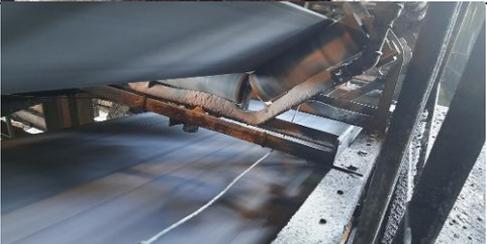
6	Foi verificado que as extremidades da correia transportadora encontra-se em bom estado de conservação	NADA CONSTA	-

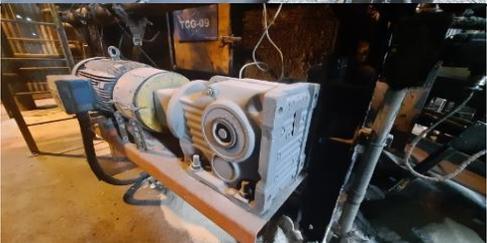
7	Foi verificado que as instalações do equipamento encontram-se em boas condições de conservação.	NADA CONSTA	-

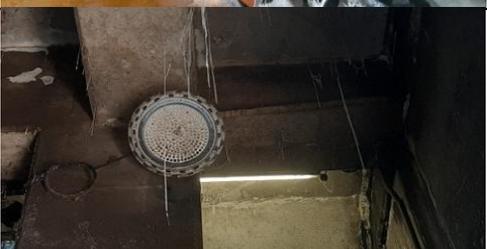
8	O ambiente de instalação do equipamento encontra-se com iluminação de emergência.	NADA CONSTA	-

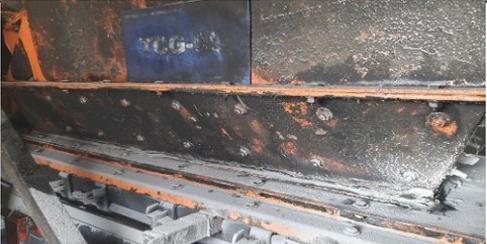
Nº	SITUAÇÃO ENCONTRADA	RECOMENDAÇÃO	PRIORIDADE	FOTO
9	Foi evidenciado que ocorre a checagem por aperto nos parafusos da Correia Transportadora.	NADA CONSTA	-

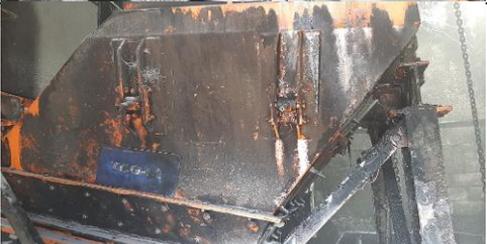
10	Foi verificado que a pintura da correia transportadora encontra-se com material impregnado.	Necessário providenciar limpeza na estrutura da correia.	P-3

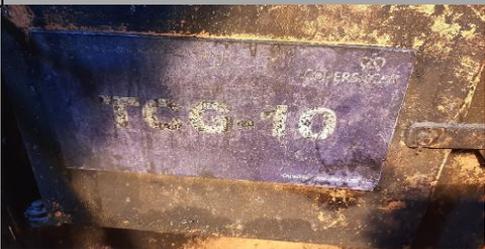
Nº	SITUAÇÃO ENCONTRADA	RECOMENDAÇÃO	PRIORIDADE	FOTO
1	Foi evidenciado que o equipamento possui TAG de identificação	NADA CONSTA	-

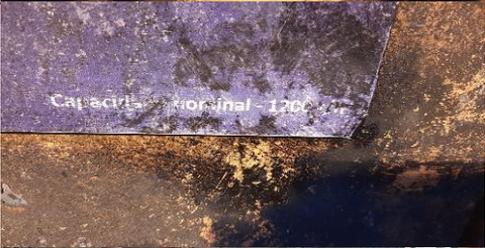
2	Foi verificado que o equipamento possui identificação de carga máxima de trabalho permitida.	NADA CONSTA	-

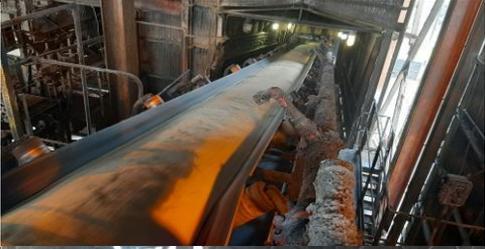
3	Foi verificado que a estrutura metálica da Correia Transportadora encontra-se em bom estado de conservação.	NADA CONSTA	-

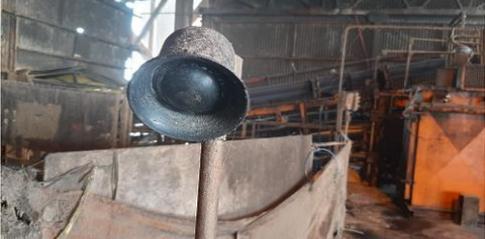
4	Foi verificado que o equipamento possui sinal de advertência sonoro de partida (buzina) em boas condições operacionais.	NADA CONSTA	-

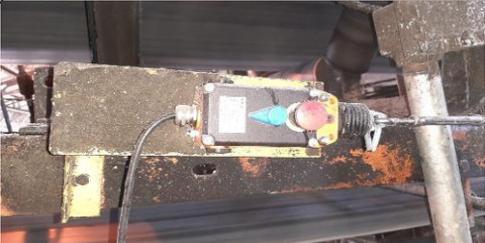
Nº	SITUAÇÃO ENCONTRADA	RECOMENDAÇÃO	PRIORIDADE	FOTO
5	Os dispositivos de segurança apresentam boas condições.	NADA CONSTA	-

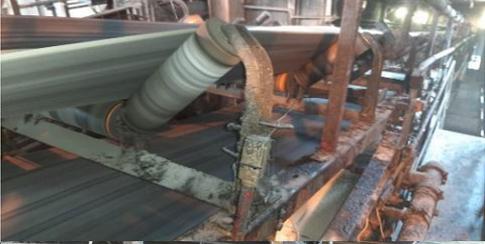
6	Foi verificado que as extremidades da correia transportadora encontra-se em bom estado de conservação	NADA CONSTA	-

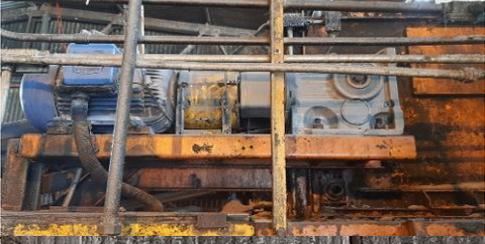
7	Foi verificado que as instalações do equipamento encontram-se em boas condições de conservação.	NADA CONSTA	-

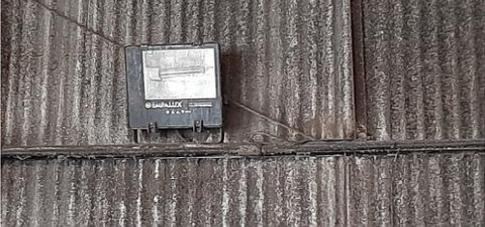
8	O ambiente de instalação do equipamento encontra-se com iluminação de emergência.	NADA CONSTA	-

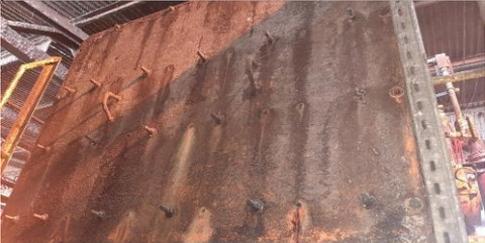
Nº	SITUAÇÃO ENCONTRADA	RECOMENDAÇÃO	PRIORIDADE	FOTO
9	Foi evidenciado que ocorre a checagem por aperto nos parafusos da Correia Transportadora.	NADA CONSTA	-

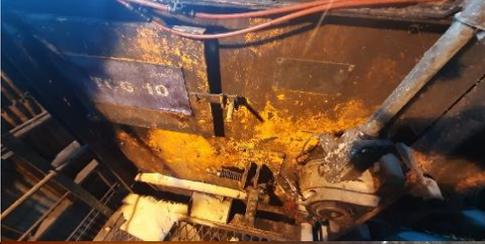
10	Foi verificado que a pintura da correia transportadora encontra-se com material impregnado.	Necessário providenciar limpeza na estrutura da correia.	P-3

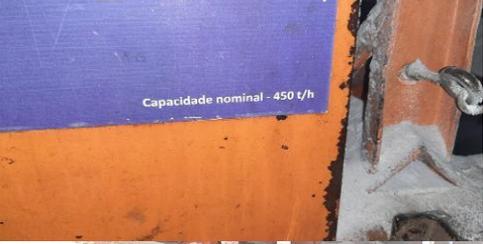
2	Foi verificado que o equipamento possui identificação de carga máxima de trabalho permitida.	NADA CONSTA	-

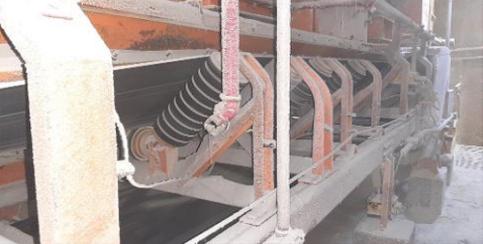
3	Foi verificado que a estrutura metálica da Correia Transportadora encontra-se em bom estado de conservação.	NADA CONSTA	-

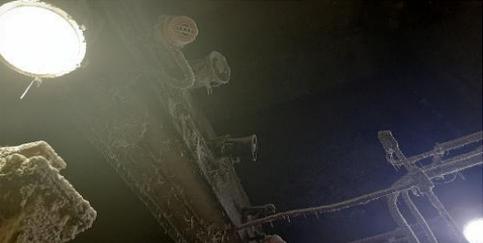
4	Foi verificado que o equipamento possui sinal de advertência sonoro de partida (buzina) em boas condições operacionais.	NADA CONSTA	-

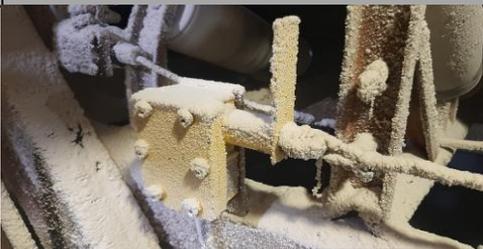
Nº	SITUAÇÃO ENCONTRADA	RECOMENDAÇÃO	PRIORIDADE	FOTO
5	Os dispositivos de segurança apresentam boas condições.	NADA CONSTA	-

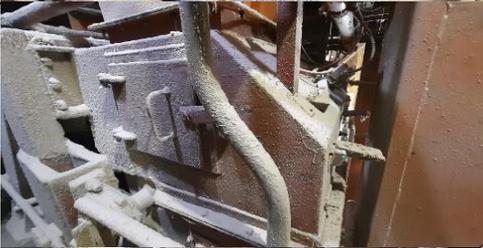
6	Foi verificado que as extremidades da correia transportadora encontra-se em bom estado de conservação	NADA CONSTA	-

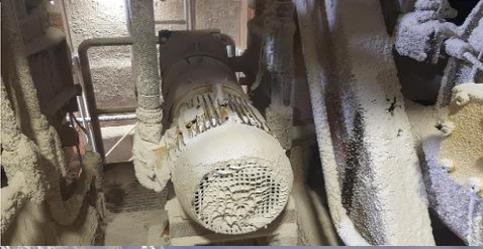
7	Foi verificado que as instalações do equipamento encontram-se em boas condições de conservação.	NADA CONSTA	-

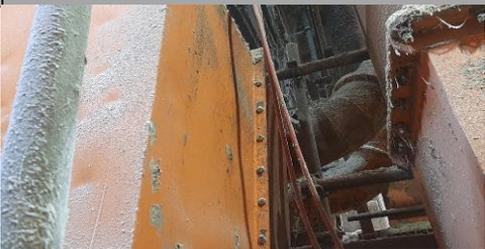
Nº	SITUAÇÃO ENCONTRADA	RECOMENDAÇÃO	PRIORIDADE	FOTO
9	Foi evidenciado que ocorre a checagem por aperto nos parafusos da Correia Transportadora.	NADA CONSTA	-

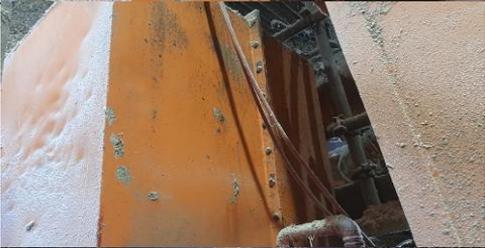
10	Foi verificado que a pintura da correia transportadora encontra-se com material impregnado.	Necessário providenciar limpeza periódica na correia.	P-3

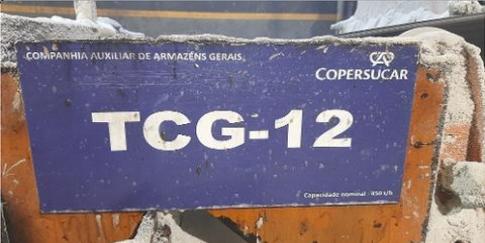
Nº	SITUAÇÃO ENCONTRADA	RECOMENDAÇÃO	PRIORIDADE	FOTO
1	Foi evidenciado que o equipamento possui TAG de identificação	NADA CONSTA	-

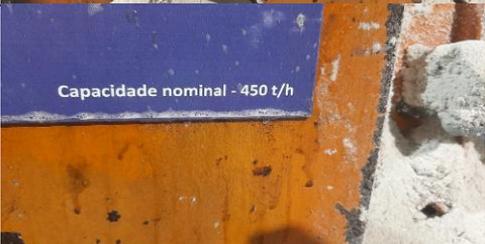
2	Foi verificado que o equipamento possui identificação de carga máxima de trabalho permitida.	NADA CONSTA	-

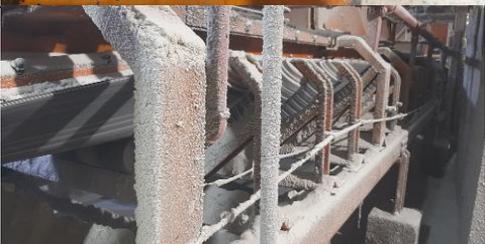
3	Foi verificado que a estrutura metálica da Correia Transportadora encontra-se em bom estado de conservação.	NADA CONSTA	-

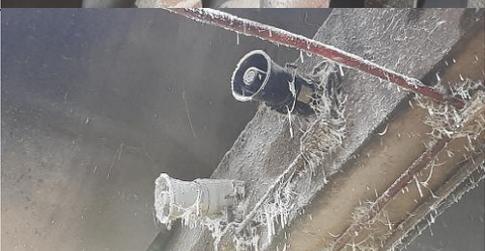
4	Foi verificado que o equipamento possui sinal de advertência sonoro de partida (buzina) em boas condições operacionais.	NADA CONSTA	-

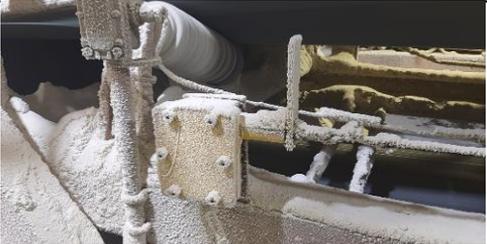
Nº	SITUAÇÃO ENCONTRADA	RECOMENDAÇÃO	PRIORIDADE	FOTO
5	Os dispositivos de segurança apresentam boas condições.	NADA CONSTA	-

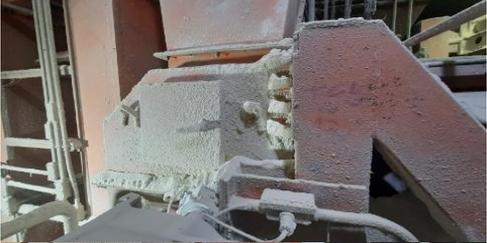
6	Foi verificado que as extremidades da correia transportadora encontra-se em bom estado de conservação	NADA CONSTA	-

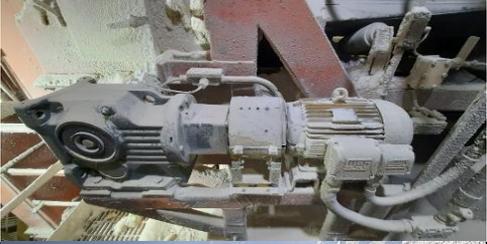
7	Foi verificado que as instalações do equipamento encontram-se em boas condições de conservação.	NADA CONSTA	-

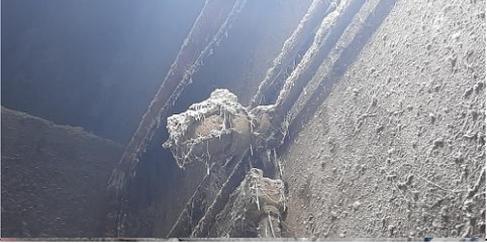
8	O ambiente de instalação do equipamento encontra-se com iluminação de emergência.	NADA CONSTA	-

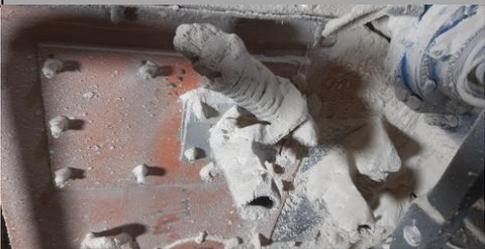
Nº	SITUAÇÃO ENCONTRADA	RECOMENDAÇÃO	PRIORIDADE	FOTO
9	Foi evidenciado que ocorre a checagem por aperto nos parafusos da Correia Transportadora.	NADA CONSTA	-
