RELATÓRIO DE INSPEÇÃO DE CORREIAS TRANSPORTADORAS

(Conforme Portaria MTPS nº 505 da NR-11 de 29 de abril de 2016)

COPERSUCAR

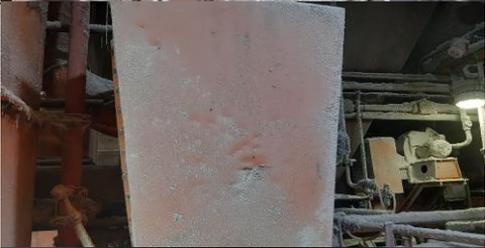
10	Foi verificado que a pintura da correia transportadora encontra-se com material impregnado.	Necessário providenciar limpeza periódica na correia.	P-3

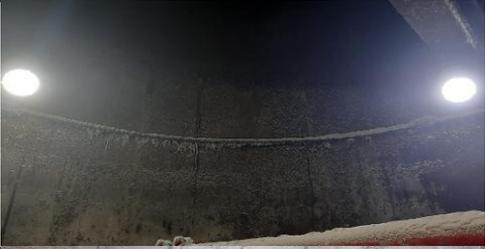
11	Durante a inspeção foi evidenciado que o ambiente possui extintor de incêndio.	NADA CONSTA	-

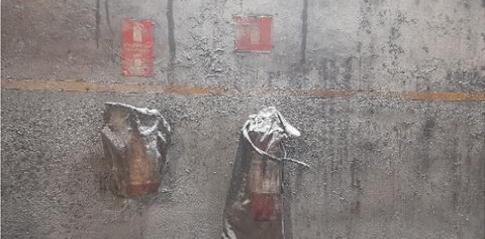
12	O ambiente de instalação do equipamento encontra-se com boa iluminação.	NADA CONSTA	-

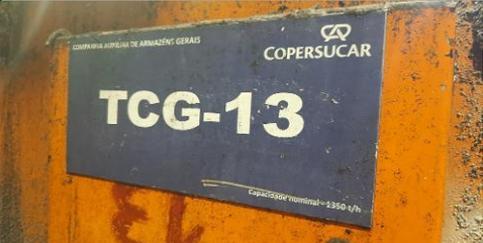
Nº	SITUAÇÃO ENCONTRADA	RECOMENDAÇÃO	PRIORIDADE	FOTO
1	Foi evidenciado que o equipamento possui TAG de identificação	NADA CONSTA	-

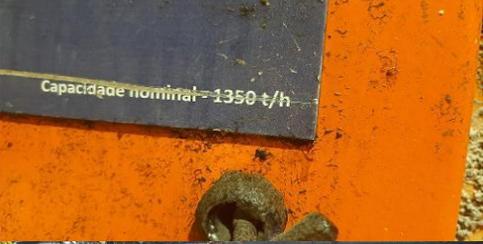
2	Foi verificado que o equipamento possui identificação de carga máxima de trabalho permitida.	NADA CONSTA	-

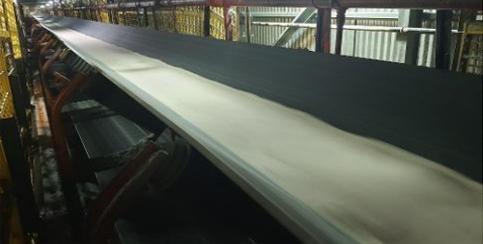
3	Foi verificado que a estrutura metálica da Correia Transportadora encontra-se em bom estado de conservação.	NADA CONSTA	-

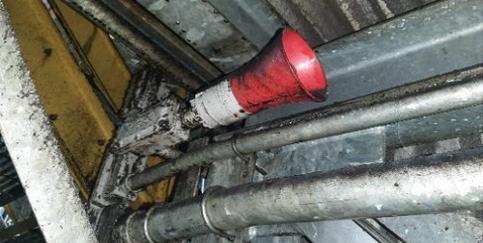
4	Foi verificado que o equipamento possui sinal de advertência sonoro de partida (buzina) em boas condições operacionais.	NADA CONSTA	-

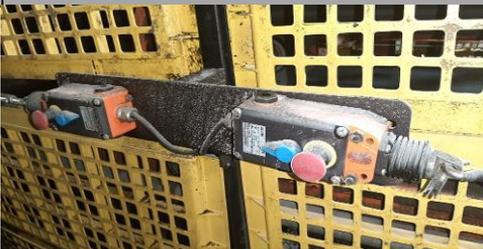
Nº	SITUAÇÃO ENCONTRADA	RECOMENDAÇÃO	PRIORIDADE	FOTO
5	Os dispositivos de segurança apresentam boas condições.	NADA CONSTA	-

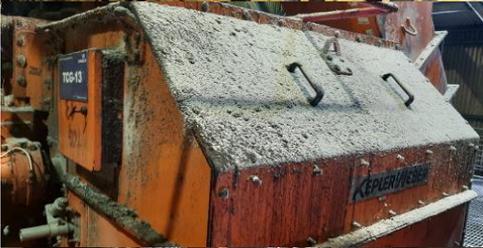
6	Foi verificado que as extremidades da correia transportadora encontra-se com material impregnado.	Necessário providenciar limpeza periódica na correia.	P-3

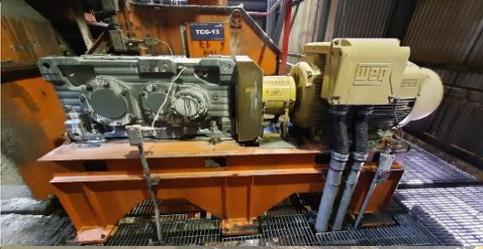
7	Foi verificado que as instalações do equipamento encontram-se em boas condições de conservação.	NADA CONSTA	-

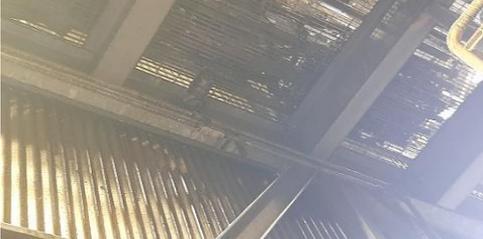
8	O ambiente de instalação do equipamento encontra-se com iluminação de emergência.	NADA CONSTA	-

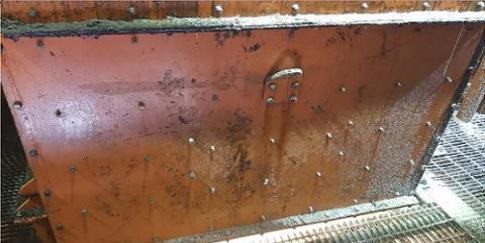
Nº	SITUAÇÃO ENCONTRADA	RECOMENDAÇÃO	PRIORIDADE	FOTO
9	Foi evidenciado que ocorre a checagem por aperto nos parafusos da Correia Transportadora.	NADA CONSTA	-

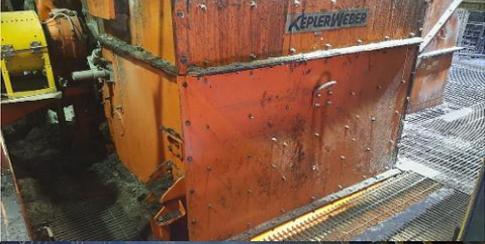
10	Foi verificado que a pintura da correia transportadora encontra-se em bom estado de conservação	NADA CONSTA	-

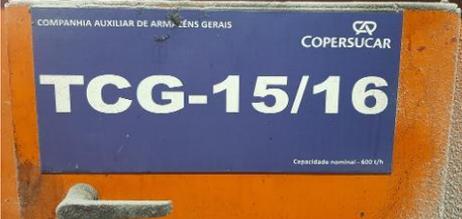
Nº	SITUAÇÃO ENCONTRADA	RECOMENDAÇÃO	PRIORIDADE	FOTO
1	Foi evidenciado que o equipamento possui TAG de identificação	NADA CONSTA	-

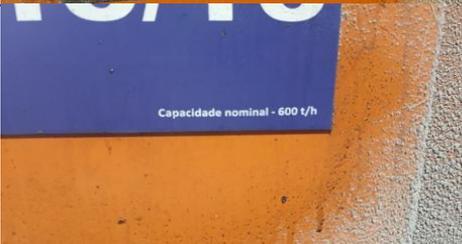
2	Foi verificado que o equipamento possui identificação de carga máxima de trabalho permitida.	NADA CONSTA	-

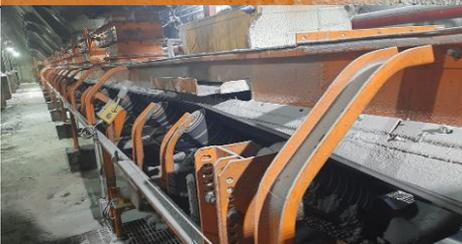
3	Foi verificado que a estrutura metálica da Correia Transportadora encontra-se em bom estado de conservação.	NADA CONSTA	-

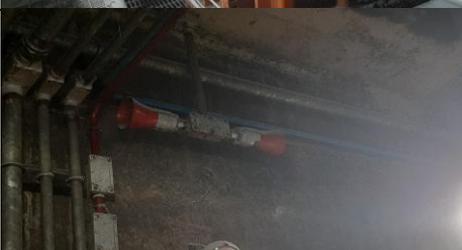
4	Foi verificado que o equipamento possui sinal de advertência sonoro de partida (buzina) em boas condições operacionais.	NADA CONSTA	-

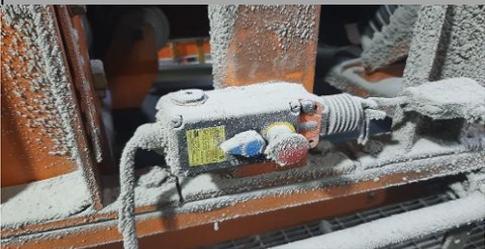
Nº	SITUAÇÃO ENCONTRADA	RECOMENDAÇÃO	PRIORIDADE	FOTO
5	Os dispositivos de segurança apresentam boas condições.	NADA CONSTA	-

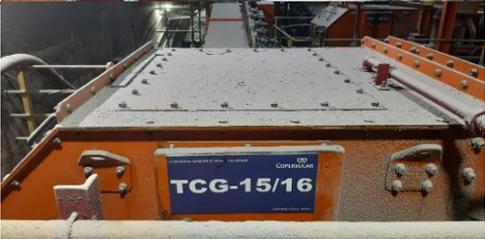
6	Foi verificado que as extremidades da correia transportadora encontra-se em bom estado de conservação	NADA CONSTA	-

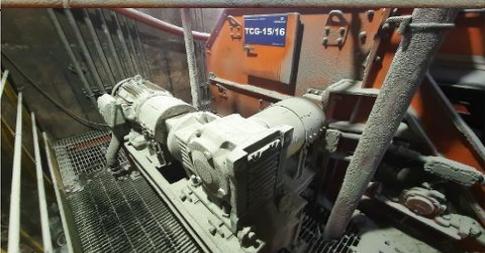
7	Foi verificado que as instalações do equipamento encontram-se em boas condições de conservação.	NADA CONSTA	-

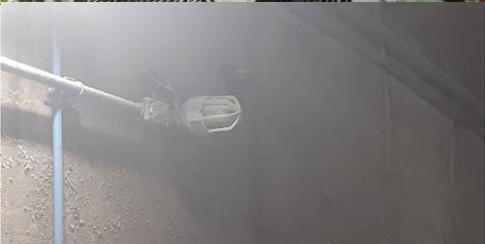
8	O ambiente de instalação do equipamento encontra-se com iluminação de emergência.	NADA CONSTA	-

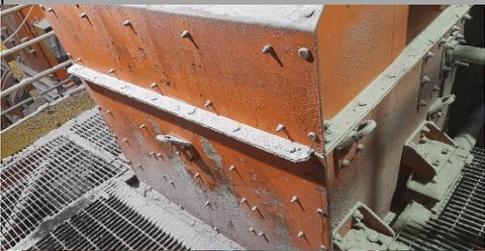
Nº	SITUAÇÃO ENCONTRADA	RECOMENDAÇÃO	PRIORIDADE	FOTO
9	Foi evidenciado que ocorre a checagem por aperto nos parafusos da Correia Transportadora.	NADA CONSTA	-

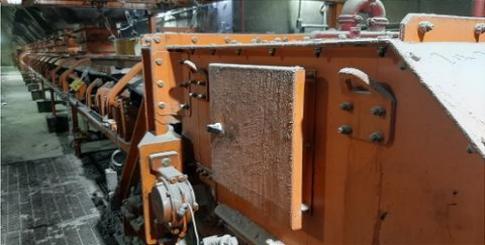
10	Foi verificado que a pintura da correia transportadora encontra-se com material impregnado.	Necessário providenciar limpeza periódica na correia.	P-3

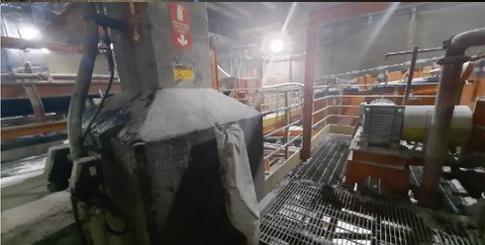
12	O ambiente de instalação do equipamento encontra-se com boa iluminação.	NADA CONSTA	-

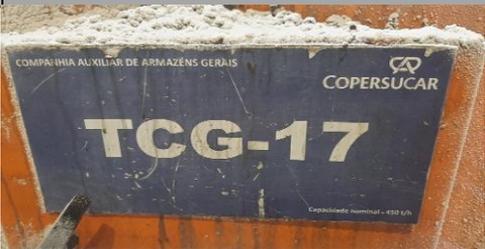
Nº	SITUAÇÃO ENCONTRADA	RECOMENDAÇÃO	PRIORIDADE	FOTO
1	Foi evidenciado que o equipamento possui TAG de identificação	NADA CONSTA	-

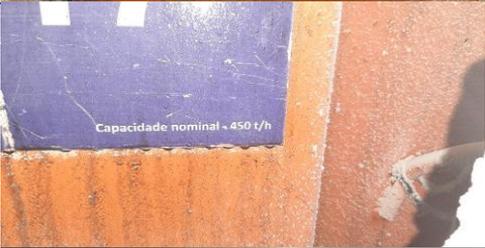
2	Foi verificado que o equipamento possui identificação de carga máxima de trabalho permitida.	NADA CONSTA	-

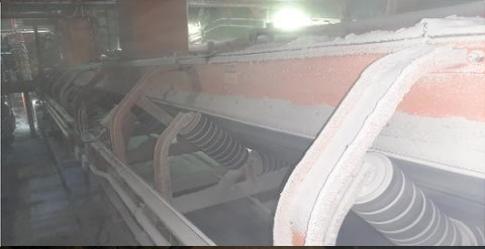
3	Foi verificado que a estrutura metálica da Correia Transportadora encontra-se em bom estado de conservação.	NADA CONSTA	-

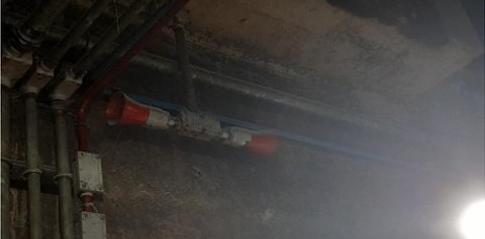
4	Foi verificado que o equipamento possui sinal de advertência sonoro de partida (buzina) em boas condições operacionais.	NADA CONSTA	-

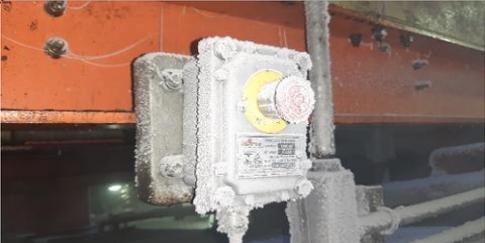
Nº	SITUAÇÃO ENCONTRADA	RECOMENDAÇÃO	PRIORIDADE	FOTO
5	Os dispositivos de segurança apresentam boas condições.	NADA CONSTA	-

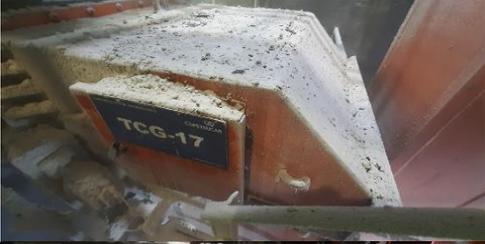
6	Foi verificado que as extremidades da correia transportadora encontra-se em bom estado de conservação	NADA CONSTA	-

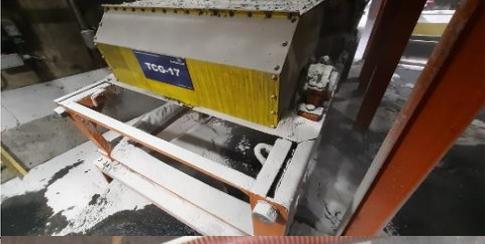
7	Foi verificado que as instalações do equipamento encontram-se em boas condições de conservação.	NADA CONSTA	-

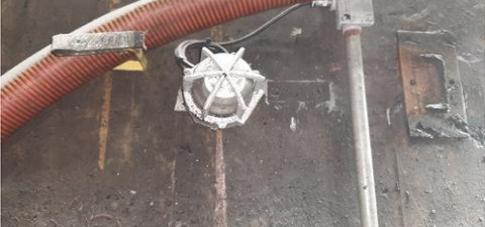
8	O ambiente de instalação do equipamento encontra-se com iluminação de emergência.	NADA CONSTA	-

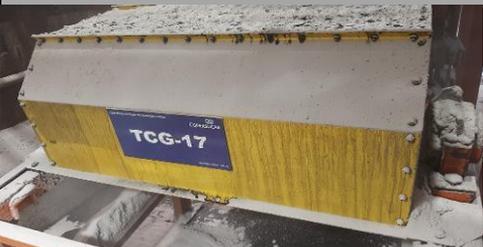
Nº	SITUAÇÃO ENCONTRADA	RECOMENDAÇÃO	PRIORIDADE	FOTO
9	Foi evidenciado que ocorre a checagem por aperto nos parafusos da Correia Transportadora.	NADA CONSTA	-

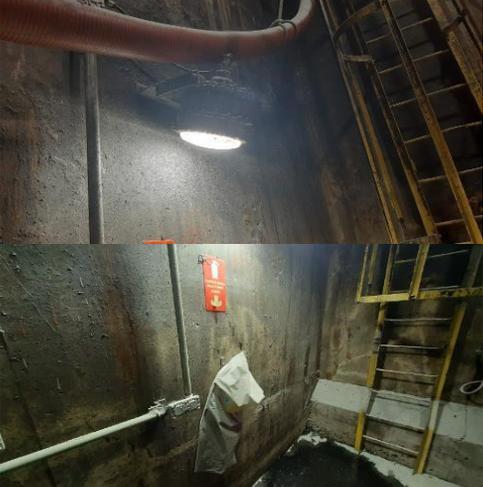
11	Durante a inspeção foi evidenciado que o ambiente possui extintor de incêndio.	NADA CONSTA	-

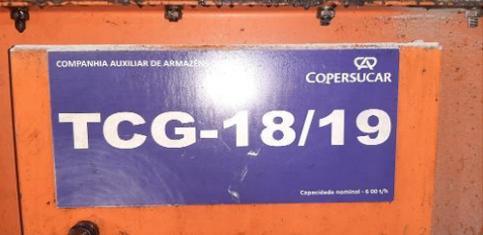
Nº	SITUAÇÃO ENCONTRADA	RECOMENDAÇÃO	PRIORIDADE	FOTO
1	Foi evidenciado que o equipamento possui TAG de identificação	NADA CONSTA	-

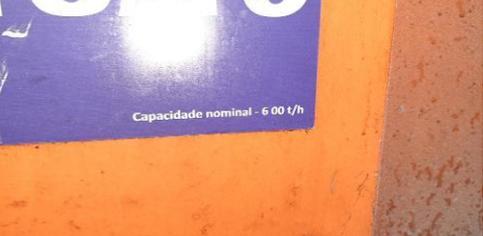
2	Foi verificado que o equipamento possui identificação de carga máxima de trabalho permitida.	NADA CONSTA	-

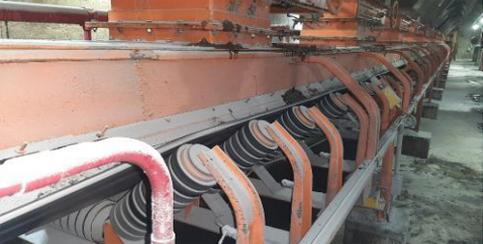
3	Foi verificado que a estrutura metálica da Correia Transportadora encontra-se em bom estado de conservação.	NADA CONSTA	-

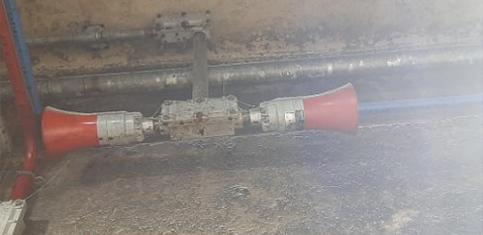
4	Foi verificado que o equipamento possui sinal de advertência sonoro de partida (buzina) em boas condições operacionais.	NADA CONSTA	-

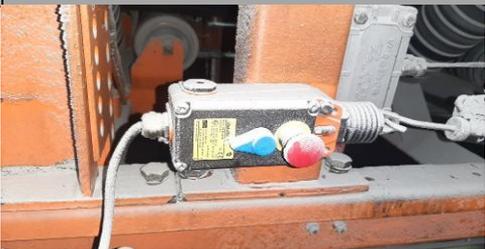
Nº	SITUAÇÃO ENCONTRADA	RECOMENDAÇÃO	PRIORIDADE	FOTO
5	Os dispositivos de segurança apresentam boas condições.	NADA CONSTA	-

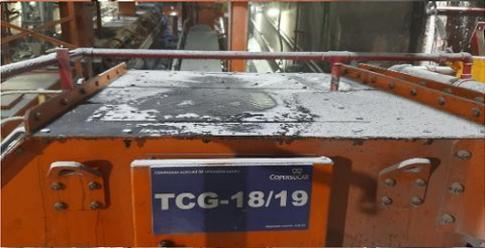
6	Foi verificado que as extremidades da correia transportadora encontra-se em bom estado de conservação	NADA CONSTA	-

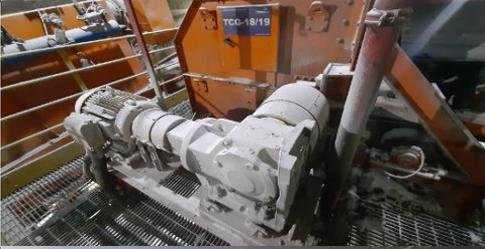
7	Foi verificado que as instalações do equipamento encontram-se em boas condições de conservação.	NADA CONSTA	-

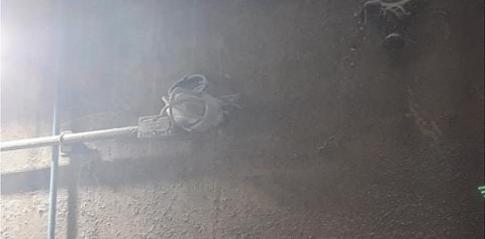
8	O ambiente de instalação do equipamento encontra-se com iluminação de emergência.	NADA CONSTA	-

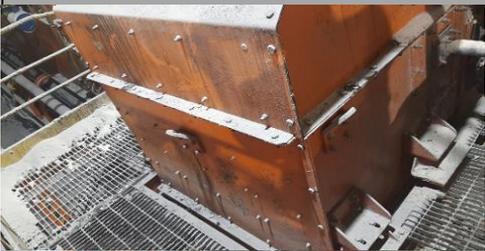
Nº	SITUAÇÃO ENCONTRADA	RECOMENDAÇÃO	PRIORIDADE	FOTO
9	Foi evidenciado que ocorre a checagem por aperto nos parafusos da Correia Transportadora.	NADA CONSTA	-

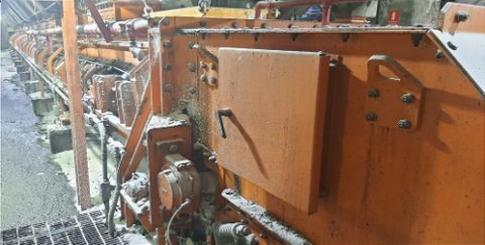
10	Foi verificado que a pintura da correia transportadora encontra-se com material impregnado.	Necessário providenciar limpeza periódica na correia.	P-3

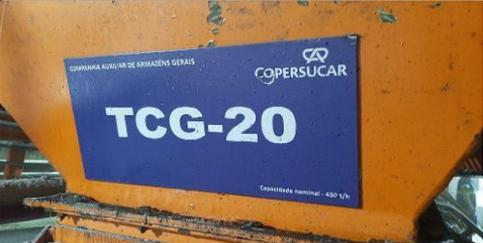
Nº	SITUAÇÃO ENCONTRADA	RECOMENDAÇÃO	PRIORIDADE	FOTO
1	Foi evidenciado que o equipamento possui TAG de identificação	NADA CONSTA	-

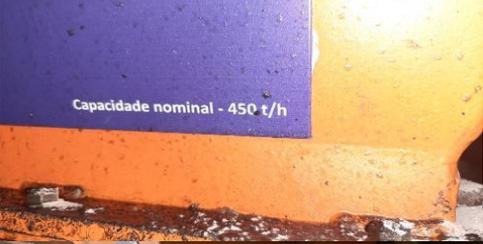
2	Foi verificado que o equipamento possui identificação de carga máxima de trabalho permitida.	NADA CONSTA	-

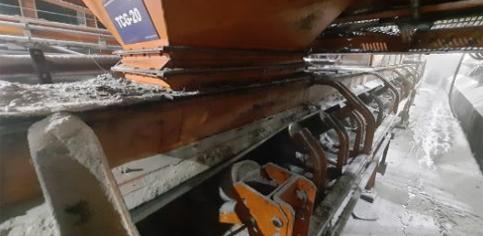
3	Foi verificado que a estrutura metálica da Correia Transportadora encontra-se em bom estado de conservação.	NADA CONSTA	-

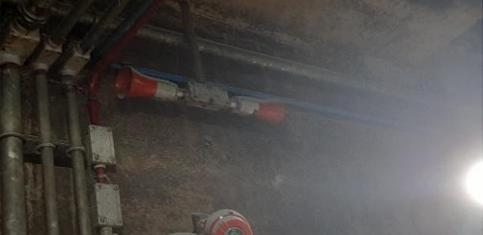
4	Foi verificado que o equipamento possui sinal de advertência sonoro de partida (buzina) em boas condições operacionais.	NADA CONSTA	-

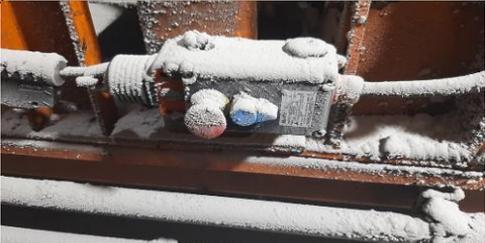
Nº	SITUAÇÃO ENCONTRADA	RECOMENDAÇÃO	PRIORIDADE	FOTO
5	Os dispositivos de segurança apresentam boas condições.	NADA CONSTA	-

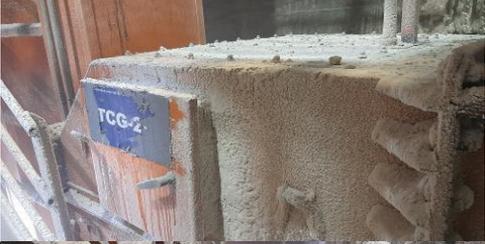
6	Foi verificado que as extremidades da correia transportadora encontra-se com material impregnado	Necessário providenciar limpeza periódica na correia.	P-3

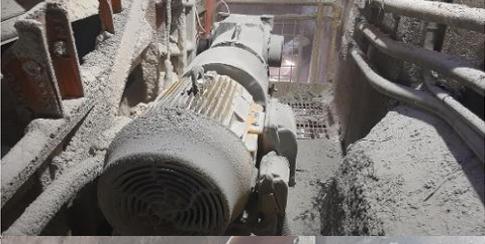
7	Foi verificado que as instalações do equipamento encontram-se em boas condições de conservação.	NADA CONSTA	-

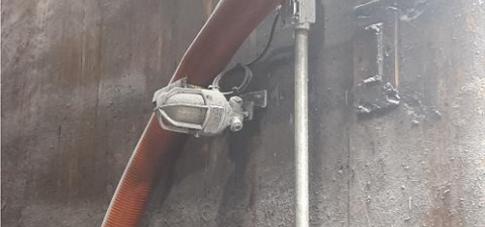
8	O ambiente de instalação do equipamento encontra-se com iluminação de emergência.	NADA CONSTA	-

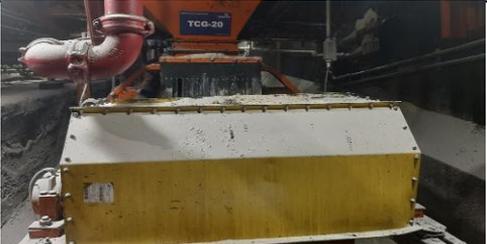
Nº	SITUAÇÃO ENCONTRADA	RECOMENDAÇÃO	PRIORIDADE	FOTO
9	Foi evidenciado que ocorre a checagem por aperto nos parafusos da Correia Transportadora.	NADA CONSTA	-

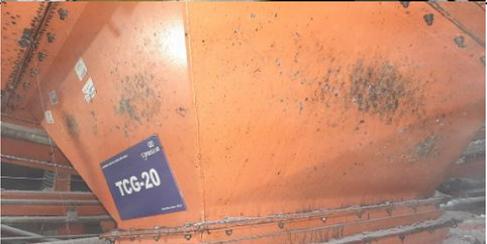
10	Foi verificado que a pintura da correia transportadora encontra-se em bom estado de conservação	NADA CONSTA	-

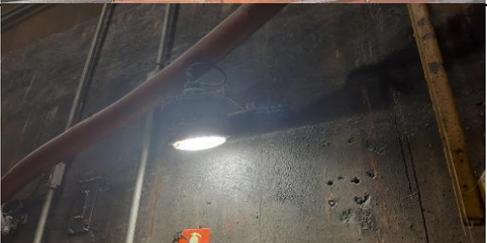
11	Durante a inspeção foi evidenciado que o ambiente possui extintor de incêndio.	NADA CONSTA	-

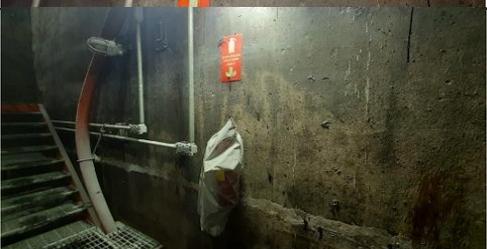
12	O ambiente de instalação do equipamento encontra-se com boa iluminação.	NADA CONSTA	-

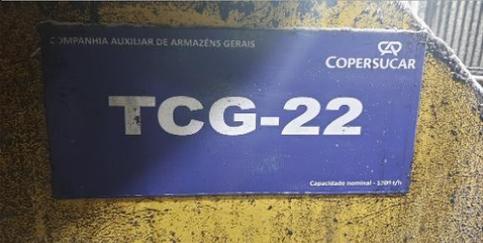
Nº	SITUAÇÃO ENCONTRADA	RECOMENDAÇÃO	PRIORIDADE	FOTO
1	Foi evidenciado que o equipamento possui TAG de identificação	NADA CONSTA	-

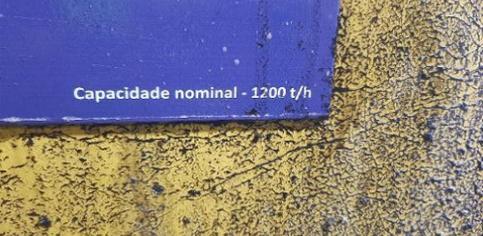
2	Foi verificado que o equipamento possui identificação de carga máxima de trabalho permitida.	NADA CONSTA	-

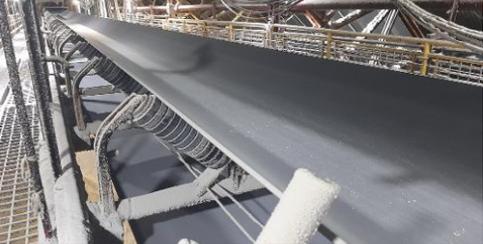
3	Foi verificado que a estrutura metálica da Correia Transportadora encontra-se em bom estado de conservação.	NADA CONSTA	-

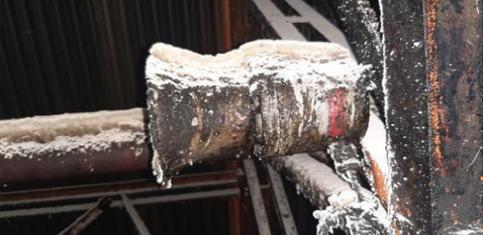
4	Foi verificado que o equipamento possui sinal de advertência sonoro de partida (buzina) em boas condições operacionais.	NADA CONSTA	-

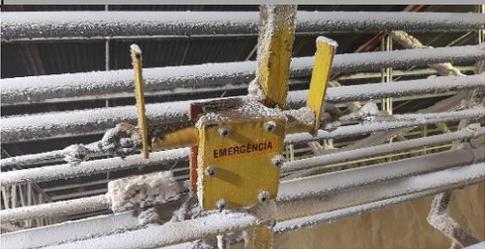
Nº	SITUAÇÃO ENCONTRADA	RECOMENDAÇÃO	PRIORIDADE	FOTO
5	Os dispositivos de segurança apresentam boas condições.	NADA CONSTA	-

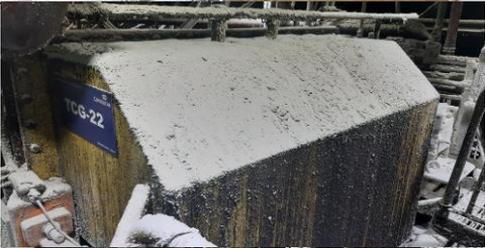
6	Foi verificado que as extremidades da correia transportadora encontra-se em bom estado de conservação	NADA CONSTA	-

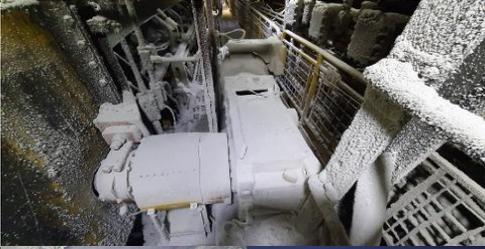
7	Foi verificado que as instalações do equipamento encontram-se em boas condições de conservação.	NADA CONSTA	-

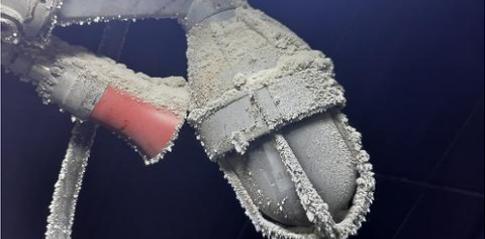
8	O ambiente de instalação do equipamento encontra-se com iluminação de emergência.	NADA CONSTA	-

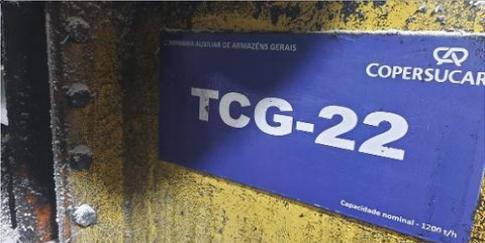
Nº	SITUAÇÃO ENCONTRADA	RECOMENDAÇÃO	PRIORIDADE	FOTO
9	Foi evidenciado que ocorre a checagem por aperto nos parafusos da Correia Transportadora.	NADA CONSTA	-

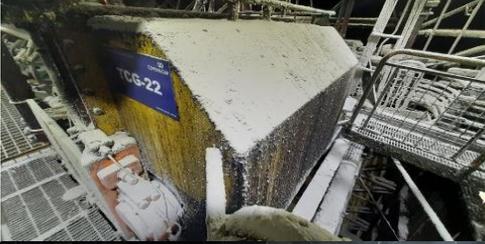
10	Foi verificado que a pintura da correia transportadora encontra-se com material impregnado.	Necessário providenciar limpeza periódica na correia.	P-3

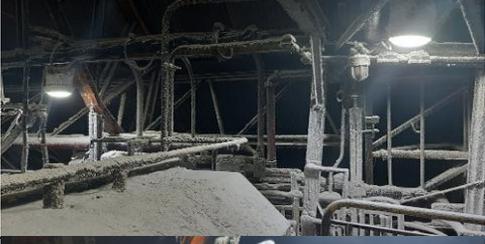
11	Durante a inspeção foi evidenciado que o ambiente possui extintor de incêndio.	NADA CONSTA	-

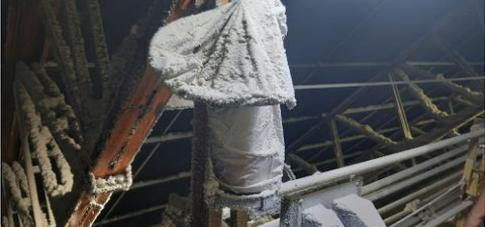
12	O ambiente de instalação do equipamento encontra-se com boa iluminação.	NADA CONSTA	-

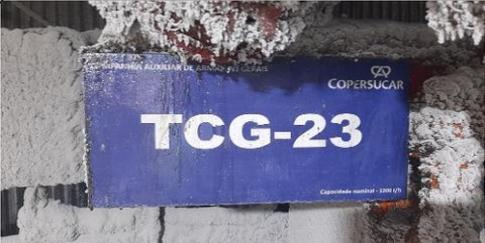
Nº	SITUAÇÃO ENCONTRADA	RECOMENDAÇÃO	PRIORIDADE	FOTO
1	Foi evidenciado que o equipamento possui TAG de identificação	NADA CONSTA	-

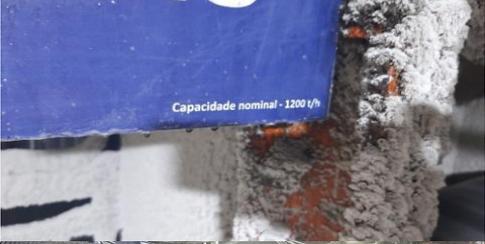
2	Foi verificado que o equipamento possui identificação de carga máxima de trabalho permitida.	NADA CONSTA	-

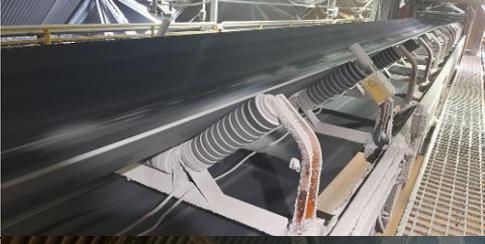
3	Foi verificado que a estrutura metálica da Correia Transportadora encontra-se em bom estado de conservação.	NADA CONSTA	-

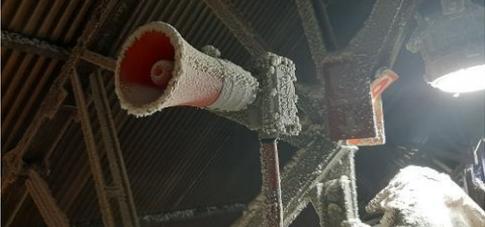
4	Foi verificado que o equipamento possui sinal de advertência sonoro de partida (buzina) em boas condições operacionais.	NADA CONSTA	-

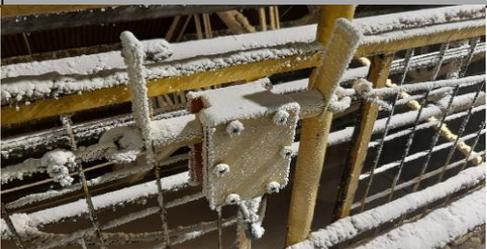
Nº	SITUAÇÃO ENCONTRADA	RECOMENDAÇÃO	PRIORIDADE	FOTO
5	Os dispositivos de segurança apresentam boas condições.	NADA CONSTA	-

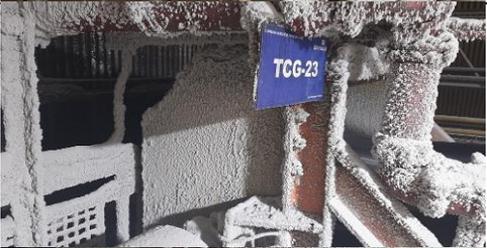
6	Foi verificado que as extremidades da correia transportadora encontra-se em bom estado de conservação	NADA CONSTA	-

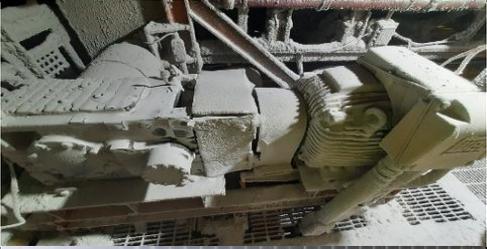
7	Foi verificado que as instalações do equipamento encontram-se em boas condições de conservação.	NADA CONSTA	-

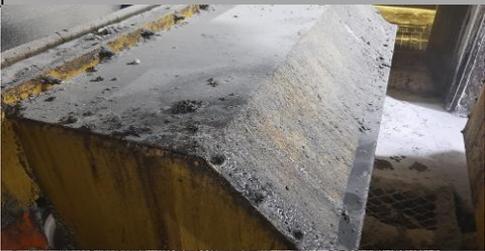
Nº	SITUAÇÃO ENCONTRADA	RECOMENDAÇÃO	PRIORIDADE	FOTO
9	Foi evidenciado que ocorre a checagem por aperto nos parafusos da Correia Transportadora.	NADA CONSTA	-

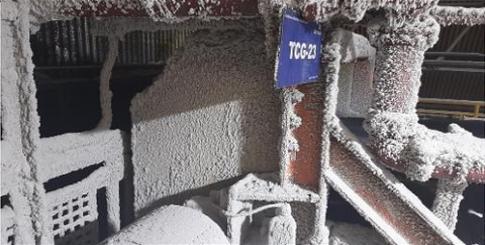
10	Foi verificado que a pintura da correia transportadora encontra-se com material impregnado.	Necessário providenciar limpeza periódica na correia.	P-3

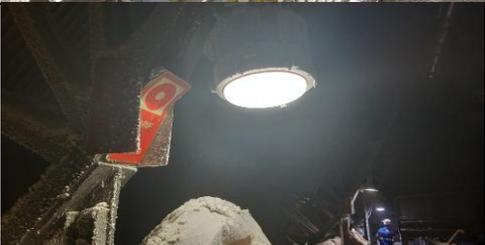
12	O ambiente de instalação do equipamento encontra-se com boa iluminação.	NADA CONSTA	-

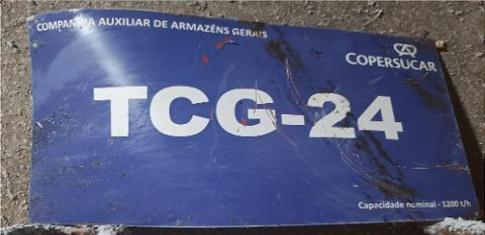
Nº	SITUAÇÃO ENCONTRADA	RECOMENDAÇÃO	PRIORIDADE	FOTO
1	Foi evidenciado que o equipamento possui TAG de identificação	NADA CONSTA	-

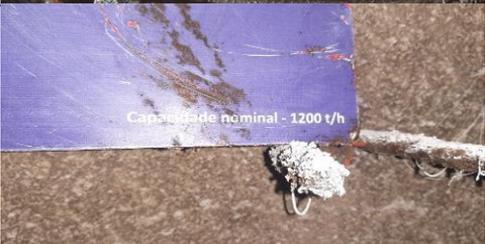
2	Foi verificado que o equipamento possui identificação de carga máxima de trabalho permitida.	NADA CONSTA	-

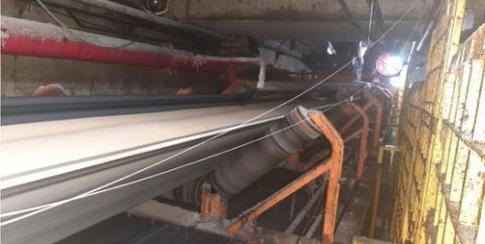
3	Foi verificado que a estrutura metálica da Correia Transportadora encontra-se em bom estado de conservação.	NADA CONSTA	-

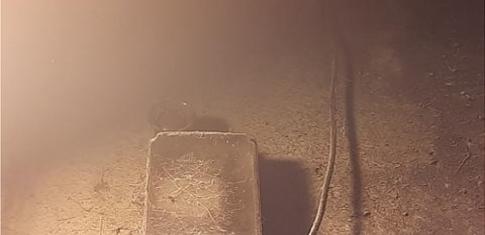
4	Foi verificado que o equipamento possui sinal de advertência sonoro de partida (buzina) em boas condições operacionais.	NADA CONSTA	-

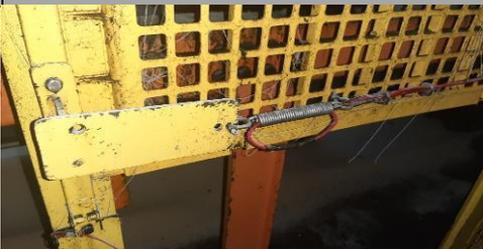
Nº	SITUAÇÃO ENCONTRADA	RECOMENDAÇÃO	PRIORIDADE	FOTO
5	Os dispositivos de segurança apresentam boas condições.	NADA CONSTA	-

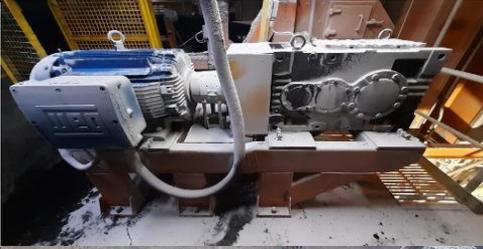
7	Foi verificado que as instalações do equipamento encontram-se em boas condições de conservação.	NADA CONSTA	-

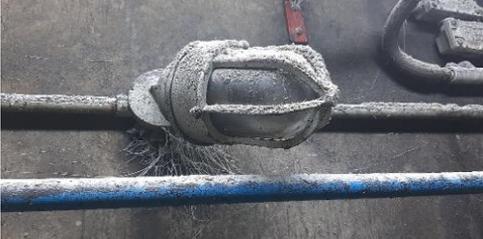
8	O ambiente de instalação do equipamento encontra-se com iluminação de emergência.	NADA CONSTA	-

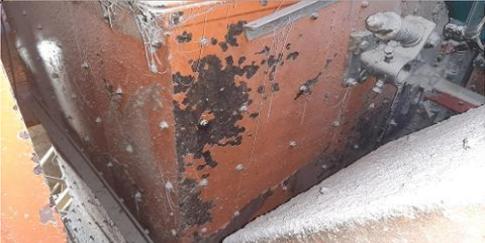
Nº	SITUAÇÃO ENCONTRADA	RECOMENDAÇÃO	PRIORIDADE	FOTO
9	Foi evidenciado que ocorre a checagem por aperto nos parafusos da Correia Transportadora.	NADA CONSTA	-

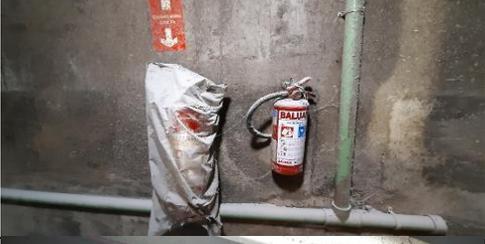
11	Durante a inspeção foi evidenciado que o ambiente possui extintor de incêndio.	NADA CONSTA	-

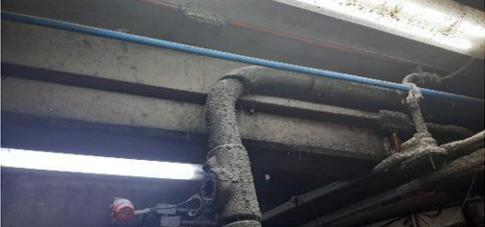
12	O ambiente de instalação do equipamento encontra-se com boa iluminação.	NADA CONSTA	-

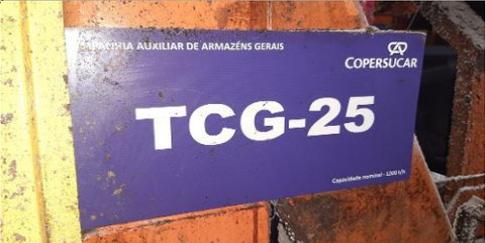
Nº	SITUAÇÃO ENCONTRADA	RECOMENDAÇÃO	PRIORIDADE	FOTO
1	Foi evidenciado que o equipamento possui TAG de identificação	NADA CONSTA	-

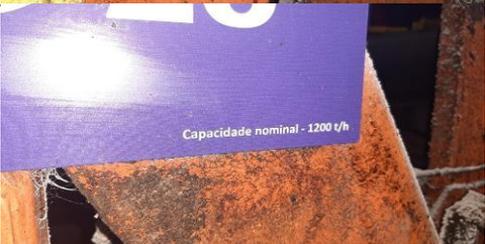
2	Foi verificado que o equipamento possui identificação de carga máxima de trabalho permitida.	NADA CONSTA	-

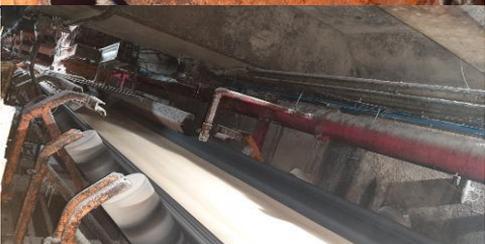
3	Foi verificado que a estrutura metálica da Correia Transportadora encontra-se em bom estado de conservação.	NADA CONSTA	-

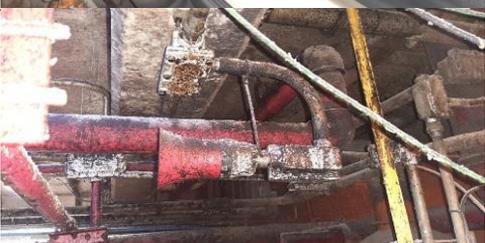
4	Foi verificado que o equipamento possui sinal de advertência sonoro de partida (buzina) em boas condições operacionais.	NADA CONSTA	-

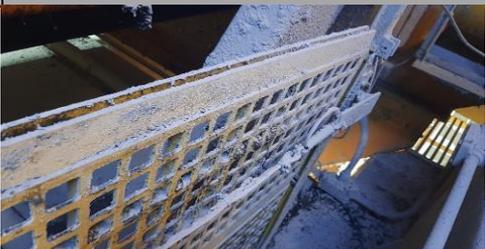
Nº	SITUAÇÃO ENCONTRADA	RECOMENDAÇÃO	PRIORIDADE	FOTO
5	Os dispositivos de segurança apresentam boas condições.	NADA CONSTA	-

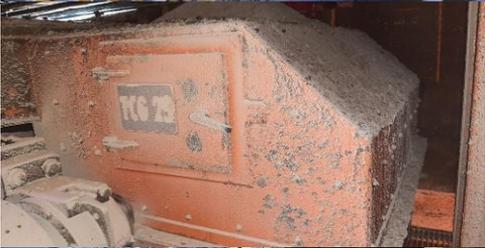
6	Foi verificado que as extremidades da correia transportadora encontra-se em bom estado de conservação	NADA CONSTA	-

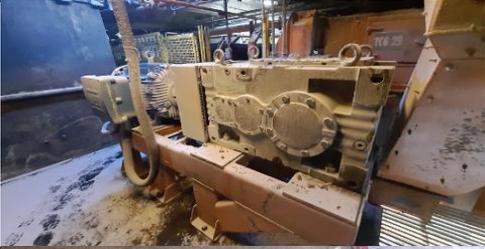
7	Foi verificado que as instalações do equipamento encontram-se em boas condições de conservação.	NADA CONSTA	-

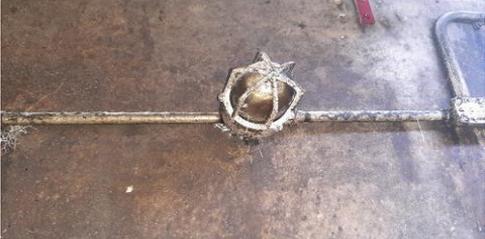
8	O ambiente de instalação do equipamento encontra-se com iluminação de emergência.	NADA CONSTA	-

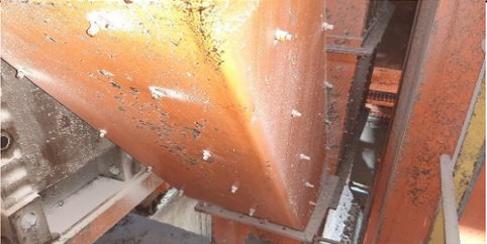
Nº	SITUAÇÃO ENCONTRADA	RECOMENDAÇÃO	PRIORIDADE	FOTO
9	Foi evidenciado que ocorre a checagem por aperto nos parafusos da Correia Transportadora.	NADA CONSTA	-

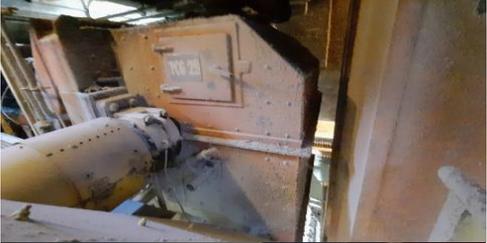
10	Foi verificado que a pintura da correia transportadora encontra-se com material impregnado.	Necessário providenciar limpeza periódica na correia.	P-3

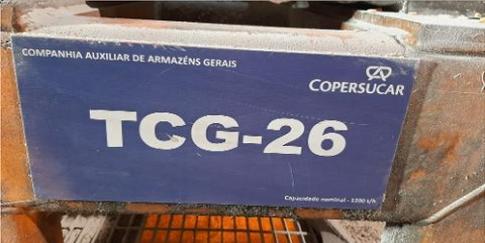
Nº	SITUAÇÃO ENCONTRADA	RECOMENDAÇÃO	PRIORIDADE	FOTO
1	Foi evidenciado que o equipamento possui TAG de identificação	NADA CONSTA	-

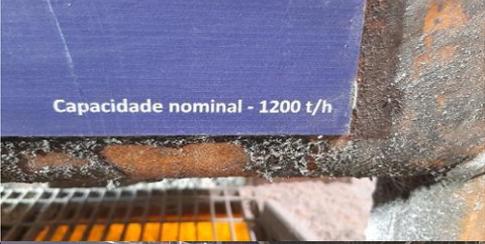
2	Foi verificado que o equipamento possui identificação de carga máxima de trabalho permitida.	NADA CONSTA	-

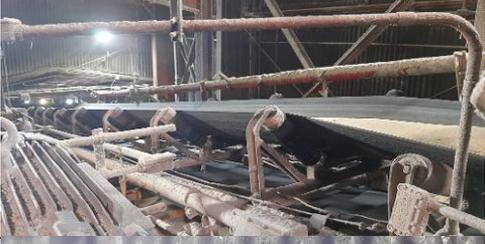
3	Foi verificado que a estrutura metálica da Correia Transportadora encontra-se em bom estado de conservação.	NADA CONSTA	-

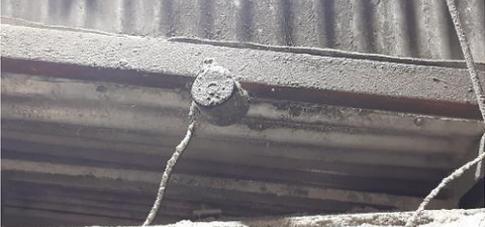
4	Foi verificado que o equipamento possui sinal de advertência sonoro de partida (buzina) em boas condições operacionais.	NADA CONSTA	-

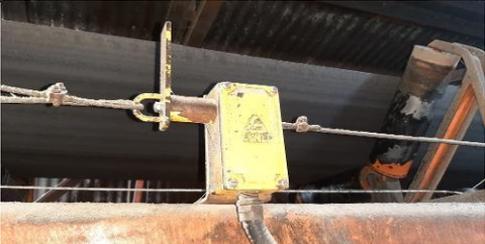
Nº	SITUAÇÃO ENCONTRADA	RECOMENDAÇÃO	PRIORIDADE	FOTO
5	Os dispositivos de segurança apresentam boas condições.	NADA CONSTA	-

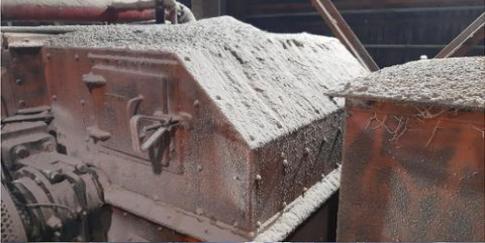
6	Foi verificado que as extremidades da correia transportadora encontra-se em bom estado de conservação	NADA CONSTA	-

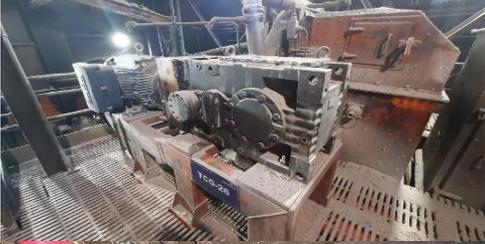
7	Foi verificado que as instalações do equipamento encontram-se em boas condições de conservação.	NADA CONSTA	-

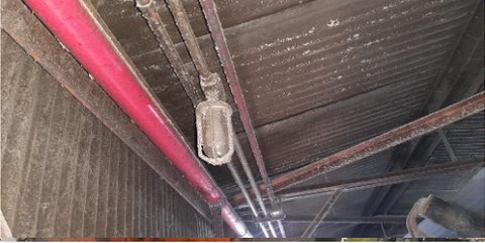
8	O ambiente de instalação do equipamento encontra-se com iluminação de emergência.	NADA CONSTA	-

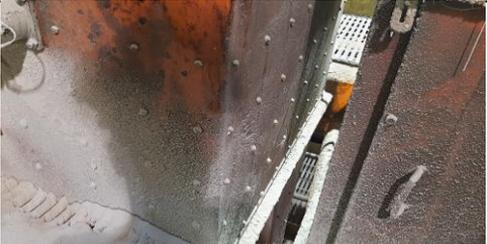
Nº	SITUAÇÃO ENCONTRADA	RECOMENDAÇÃO	PRIORIDADE	FOTO
9	Foi evidenciado que ocorre a checagem por aperto nos parafusos da Correia Transportadora.	NADA CONSTA	-

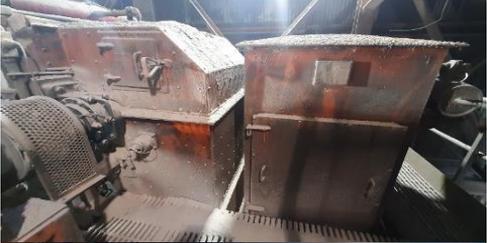
10	Foi verificado que a pintura da correia transportadora encontra-se com material impregnado.	Necessário providenciar limpeza periódica na correia.	P-3

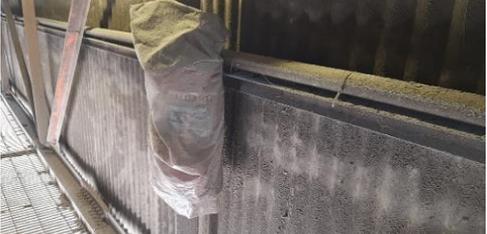
12	O ambiente de instalação do equipamento encontra-se com boa iluminação.	NADA CONSTA	-

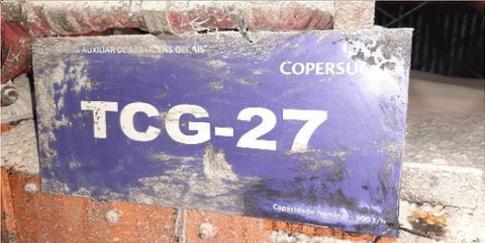
Nº	SITUAÇÃO ENCONTRADA	RECOMENDAÇÃO	PRIORIDADE	FOTO
1	Foi evidenciado que o equipamento possui TAG de identificação	NADA CONSTA	-

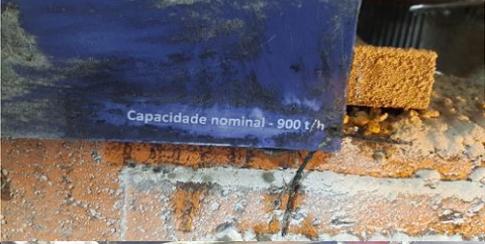
2	Foi verificado que o equipamento possui identificação de carga máxima de trabalho permitida.	NADA CONSTA	-

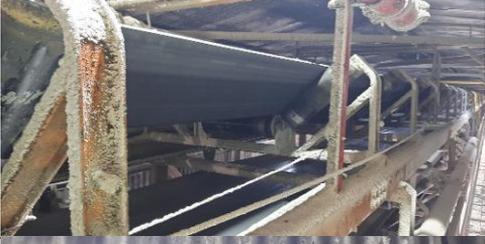
3	Foi verificado que a estrutura metálica da Correia Transportadora encontra-se em bom estado de conservação.	NADA CONSTA	-

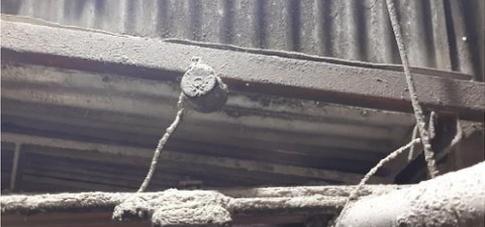
4	Foi verificado que o equipamento possui sinal de advertência sonoro de partida (buzina) em boas condições operacionais.	NADA CONSTA	-

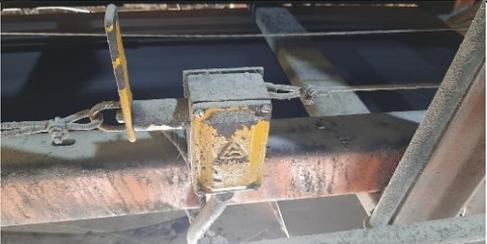
Nº	SITUAÇÃO ENCONTRADA	RECOMENDAÇÃO	PRIORIDADE	FOTO
5	Os dispositivos de segurança apresentam boas condições.	NADA CONSTA	-

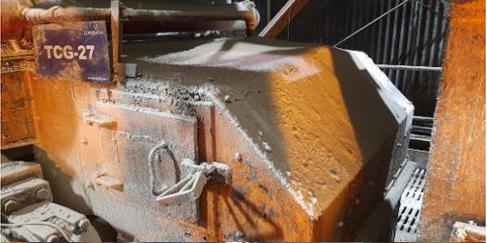
6	Foi verificado que as extremidades da correia transportadora encontra-se em bom estado de conservação	NADA CONSTA	-

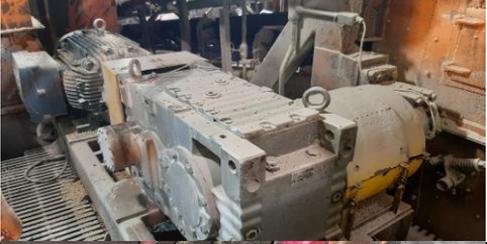
7	Foi verificado que as instalações do equipamento encontram-se em boas condições de conservação.	NADA CONSTA	-

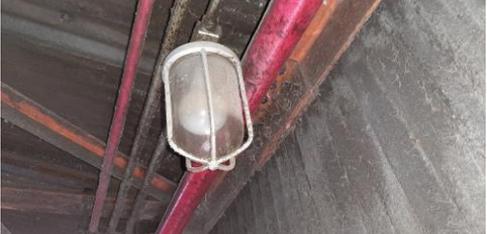
8	O ambiente de instalação do equipamento encontra-se com iluminação de emergência.	NADA CONSTA	-

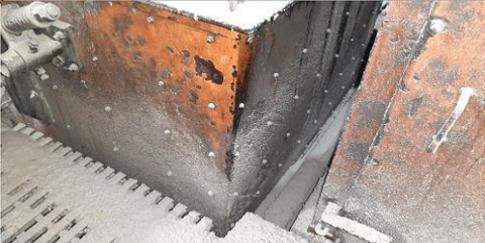
Nº	SITUAÇÃO ENCONTRADA	RECOMENDAÇÃO	PRIORIDADE	FOTO
9	Foi evidenciado que ocorre a checagem por aperto nos parafusos da Correia Transportadora.	NADA CONSTA	-

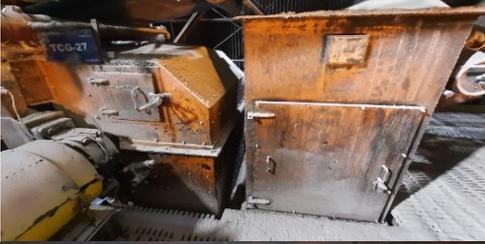
10	Foi verificado que a pintura da correia transportadora encontra-se com material impregnado.	Necessário providenciar limpeza periódica na correia.	P-3

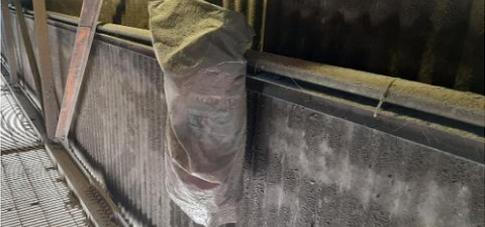
12	O ambiente de instalação do equipamento encontra-se com boa iluminação.	NADA CONSTA	-

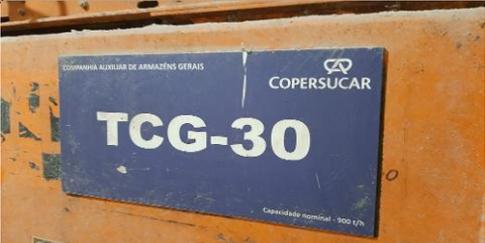
Nº	SITUAÇÃO ENCONTRADA	RECOMENDAÇÃO	PRIORIDADE	FOTO
1	Foi evidenciado que o equipamento possui TAG de identificação	NADA CONSTA	-

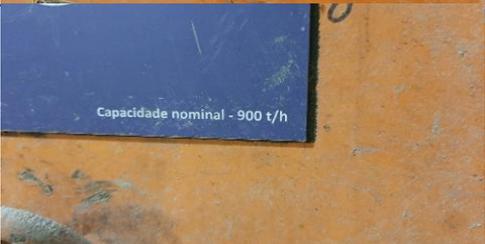
2	Foi verificado que o equipamento possui identificação de carga máxima de trabalho permitida.	NADA CONSTA	-

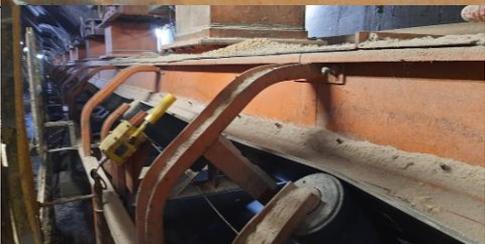
3	Foi verificado que a estrutura metálica da Correia Transportadora encontra-se em bom estado de conservação.	NADA CONSTA	-

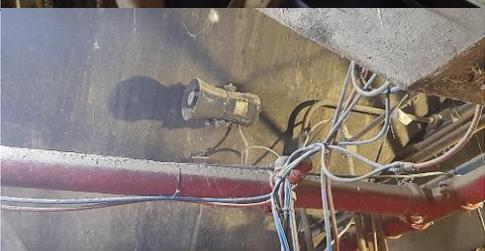
4	Foi verificado que o equipamento possui sinal de advertência sonoro de partida (buzina) em boas condições operacionais.	NADA CONSTA	-

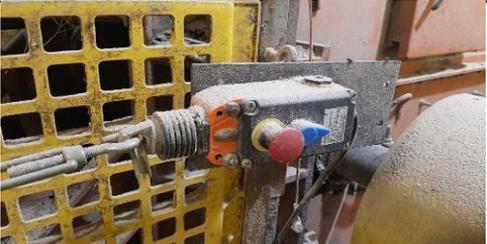
Nº	SITUAÇÃO ENCONTRADA	RECOMENDAÇÃO	PRIORIDADE	FOTO
5	Os dispositivos de segurança apresentam boas condições.	NADA CONSTA	-

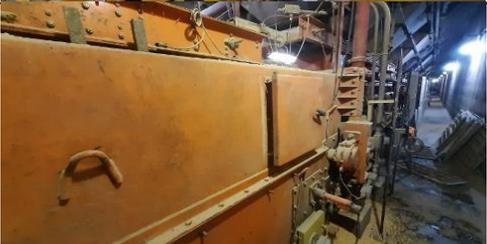
6	Foi verificado que as extremidades da correia transportadora encontra-se em bom estado de conservação	NADA CONSTA	-

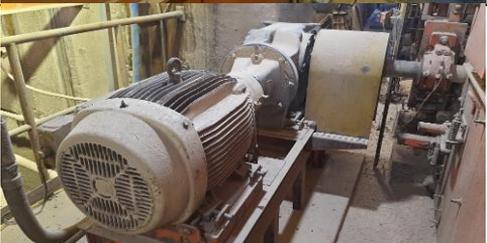
7	Foi verificado que as instalações do equipamento encontram-se em boas condições de conservação.	NADA CONSTA	-

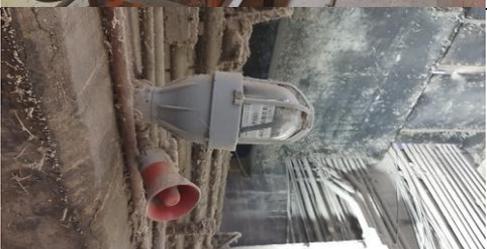
8	O ambiente de instalação do equipamento encontra-se com iluminação de emergência.	NADA CONSTA	-

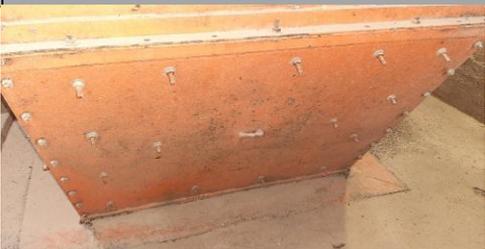
Nº	SITUAÇÃO ENCONTRADA	RECOMENDAÇÃO	PRIORIDADE	FOTO
9	Foi evidenciado que ocorre a checagem por aperto nos parafusos da Correia Transportadora.	NADA CONSTA	-

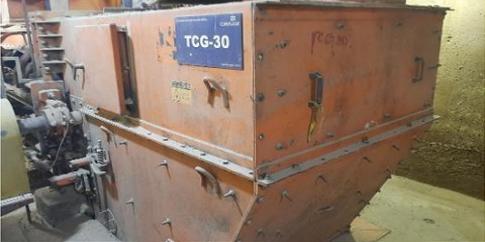
10	Foi verificado que a pintura da correia transportadora encontra-se em bom estado de conservação	NADA CONSTA	-

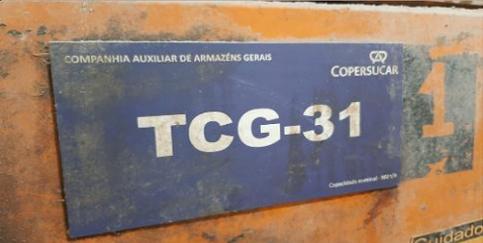
Nº	SITUAÇÃO ENCONTRADA	RECOMENDAÇÃO	PRIORIDADE	FOTO
1	Foi evidenciado que o equipamento possui TAG de identificação	NADA CONSTA	-

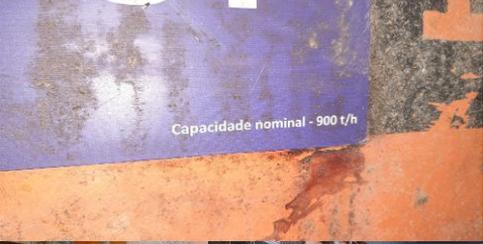
2	Foi verificado que o equipamento possui identificação de carga máxima de trabalho permitida.	NADA CONSTA	-

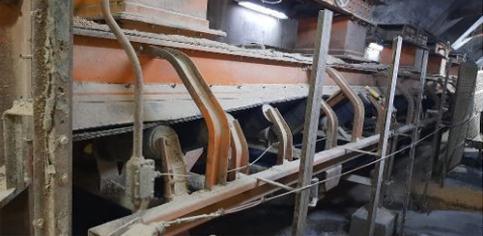
3	Foi verificado que a estrutura metálica da Correia Transportadora encontra-se em bom estado de conservação.	NADA CONSTA	-

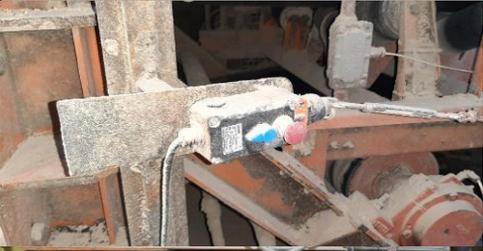
Nº	SITUAÇÃO ENCONTRADA	RECOMENDAÇÃO	PRIORIDADE	FOTO
5	Os dispositivos de segurança apresentam boas condições.	NADA CONSTA	-

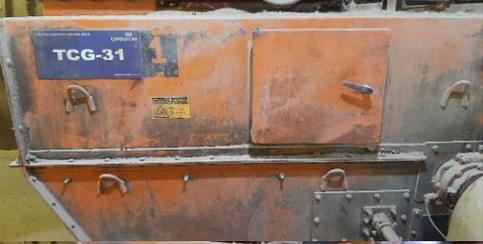
6	Foi verificado que as extremidades da correia transportadora encontra-se em bom estado de conservação	NADA CONSTA	-

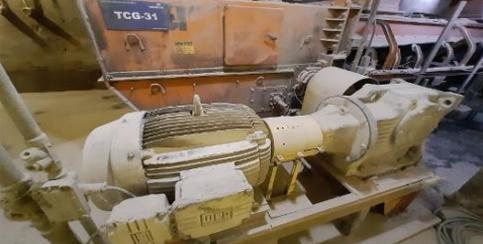
7	Foi verificado que as instalações do equipamento encontram-se em boas condições de conservação.	NADA CONSTA	-

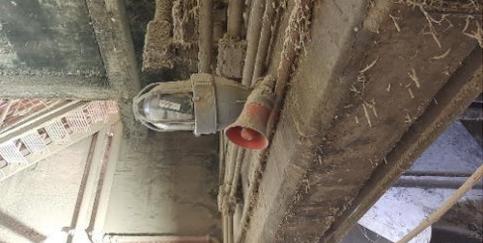
8	O ambiente de instalação do equipamento encontra-se com iluminação de emergência.	NADA CONSTA	-

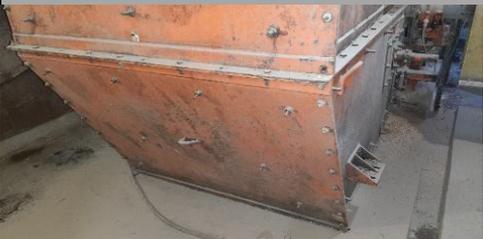
Nº	SITUAÇÃO ENCONTRADA	RECOMENDAÇÃO	PRIORIDADE	FOTO
9	Foi evidenciado que ocorre a checagem por aperto nos parafusos da Correia Transportadora.	NADA CONSTA	-

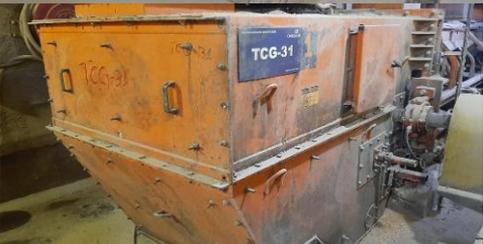
10	Foi verificado que a pintura da correia transportadora encontra-se com material impregnado.	Necessário providenciar limpeza periódica na correia.	P-3

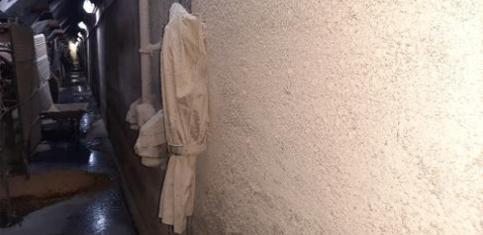
12	O ambiente de instalação do equipamento encontra-se com boa iluminação.	NADA CONSTA	-

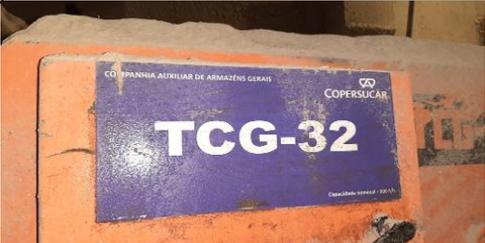
Nº	SITUAÇÃO ENCONTRADA	RECOMENDAÇÃO	PRIORIDADE	FOTO
1	Foi evidenciado que o equipamento possui TAG de identificação	NADA CONSTA	-

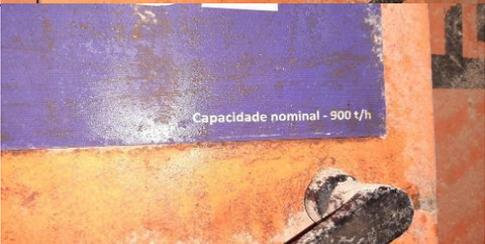
2	Foi verificado que o equipamento possui identificação de carga máxima de trabalho permitida.	NADA CONSTA	-

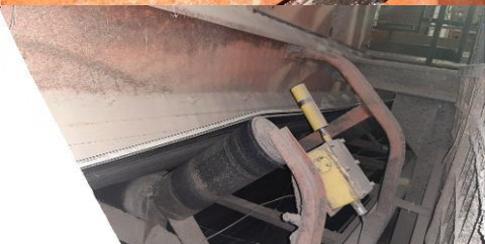
3	Foi verificado que a estrutura metálica da Correia Transportadora encontra-se em bom estado de conservação.	NADA CONSTA	-

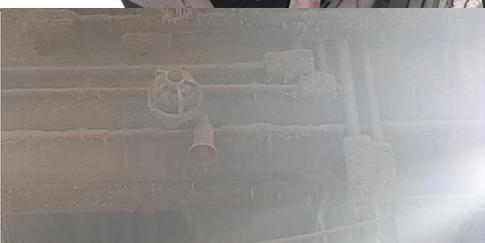
4	Foi verificado que o equipamento possui sinal de advertência sonoro de partida (buzina) em boas condições operacionais.	NADA CONSTA	-

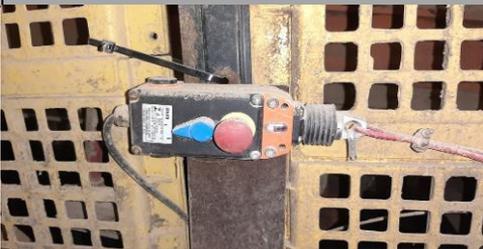
Nº	SITUAÇÃO ENCONTRADA	RECOMENDAÇÃO	PRIORIDADE	FOTO
5	Os dispositivos de segurança apresentam boas condições.	NADA CONSTA	-

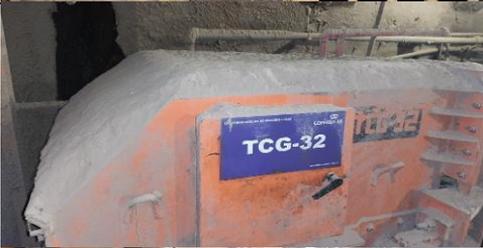
6	Foi verificado que as extremidades da correia transportadora encontra-se em bom estado de conservação	NADA CONSTA	-

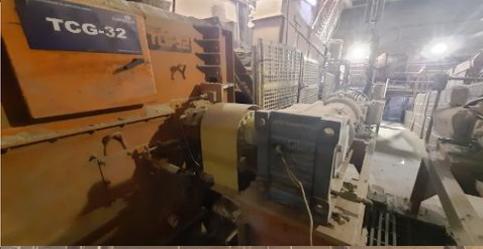
7	Foi verificado que as instalações do equipamento encontram-se em boas condições de conservação.	NADA CONSTA	-

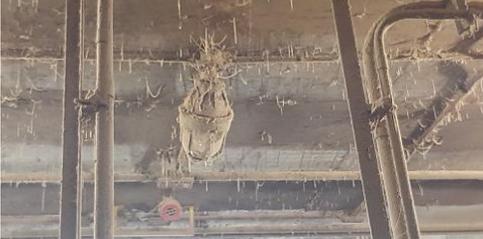
8	O ambiente de instalação do equipamento encontra-se com iluminação de emergência.	NADA CONSTA	-

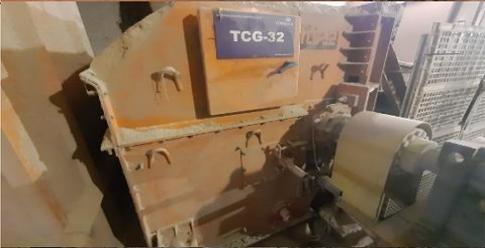
10	Foi verificado que a pintura da correia transportadora encontra-se com material impregnado.	Necessário providenciar limpeza periódica na correia.	P-3
