RELATÓRIO DE INSPEÇÃO DE CORREIAS TRANSPORTADORAS

(Conforme Portaria MTPS nº 505 da NR-11 de 29 de abril de 2016)

COPERSUCAR

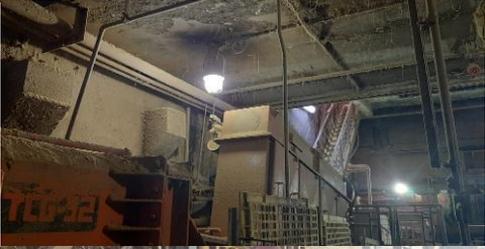
11	Durante a inspeção foi evidenciado que o ambiente possui extintor de incêndio.	NADA CONSTA	-

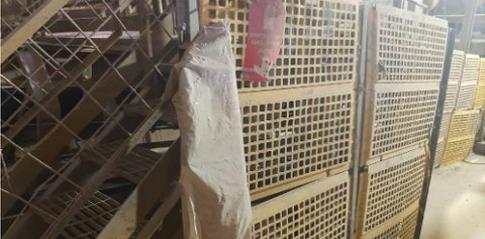
12	O ambiente de instalação do equipamento encontra-se com boa iluminação.	NADA CONSTA	-

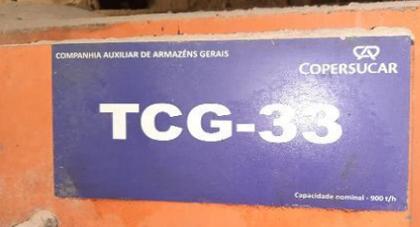
Nº	SITUAÇÃO ENCONTRADA	RECOMENDAÇÃO	PRIORIDADE	FOTO
1	Foi evidenciado que o equipamento possui TAG de identificação	NADA CONSTA	-

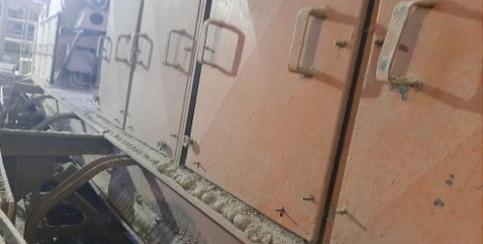
3	Foi verificado que a estrutura metálica da Correia Transportadora encontra-se em bom estado de conservação.	NADA CONSTA	-

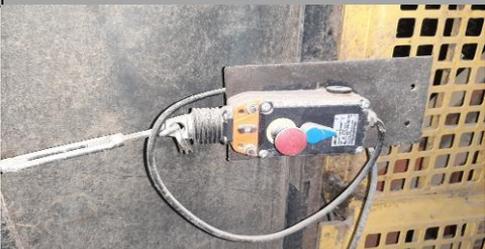
Nº	SITUAÇÃO ENCONTRADA	RECOMENDAÇÃO	PRIORIDADE	FOTO
5	Os dispositivos de segurança apresentam boas condições.	NADA CONSTA	-

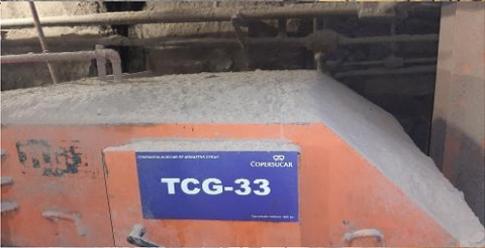
6	Foi verificado que as extremidades da correia transportadora encontra-se em bom estado de conservação	NADA CONSTA	-

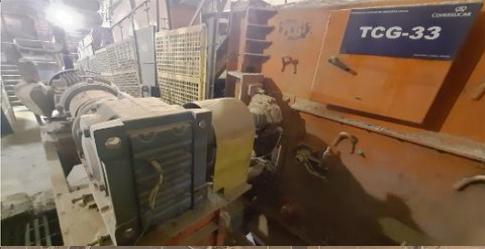
7	Foi verificado que as instalações do equipamento encontram-se em boas condições de conservação.	NADA CONSTA	-

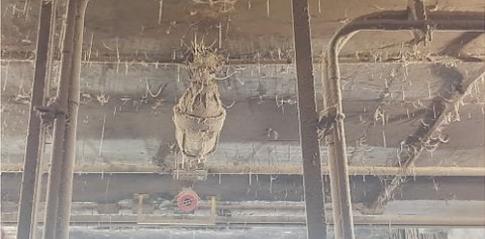
8	O ambiente de instalação do equipamento encontra-se com iluminação de emergência.	NADA CONSTA	-

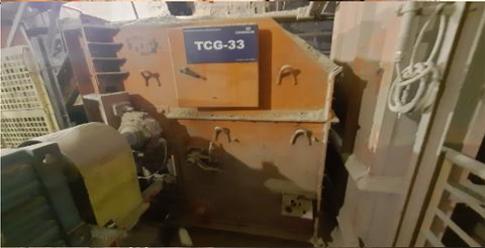
10	Foi verificado que a pintura da correia transportadora encontra-se com material impregnado.	Necessário providenciar limpeza periódica na correia.	P-3

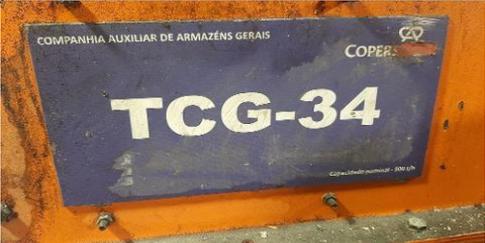
Nº	SITUAÇÃO ENCONTRADA	RECOMENDAÇÃO	PRIORIDADE	FOTO
1	Foi evidenciado que o equipamento possui TAG de identificação	NADA CONSTA	-

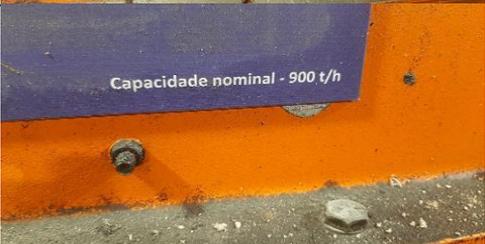
2	Foi verificado que o equipamento possui identificação de carga máxima de trabalho permitida.	NADA CONSTA	-

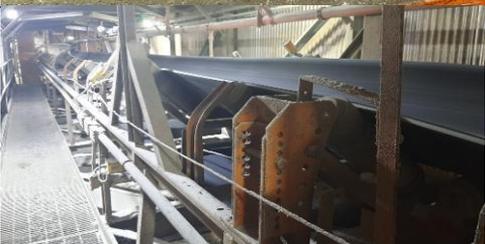
3	Foi verificado que a estrutura metálica da Correia Transportadora encontra-se em bom estado de conservação.	NADA CONSTA	-

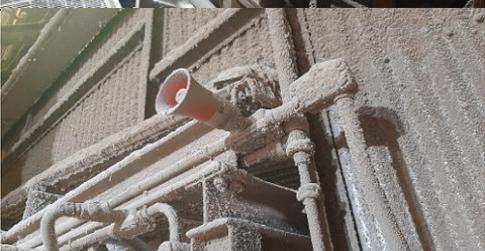
4	Foi verificado que o equipamento possui sinal de advertência sonoro de partida (buzina) em boas condições operacionais.	NADA CONSTA	-

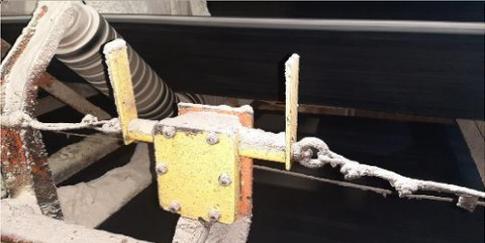
Nº	SITUAÇÃO ENCONTRADA	RECOMENDAÇÃO	PRIORIDADE	FOTO
5	Os dispositivos de segurança apresentam boas condições.	NADA CONSTA	-

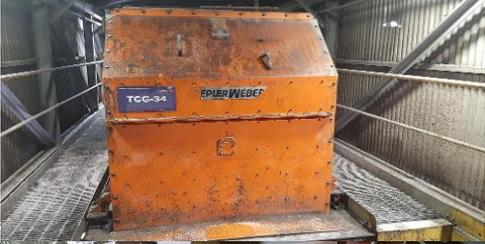
6	Foi verificado que as extremidades da correia transportadora encontra-se em bom estado de conservação	NADA CONSTA	-

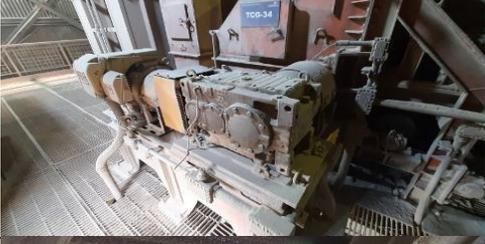
7	Foi verificado que as instalações do equipamento encontram-se em boas condições de conservação.	NADA CONSTA	-

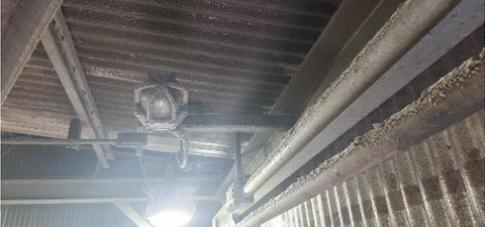
8	O ambiente de instalação do equipamento encontra-se com iluminação de emergência.	NADA CONSTA	-

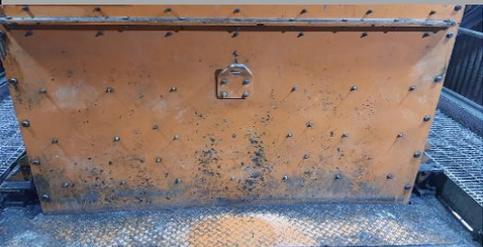
Nº	SITUAÇÃO ENCONTRADA	RECOMENDAÇÃO	PRIORIDADE	FOTO
9	Foi evidenciado que ocorre a checagem por aperto nos parafusos da Correia Transportadora.	NADA CONSTA	-

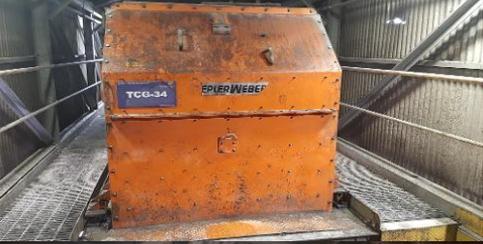
10	Foi verificado que a pintura da correia transportadora encontra-se em bom estado de conservação	NADA CONSTA	-

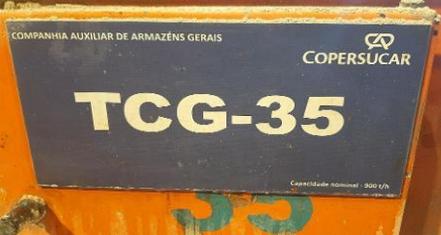
Nº	SITUAÇÃO ENCONTRADA	RECOMENDAÇÃO	PRIORIDADE	FOTO
1	Foi evidenciado que o equipamento possui TAG de identificação	NADA CONSTA	-

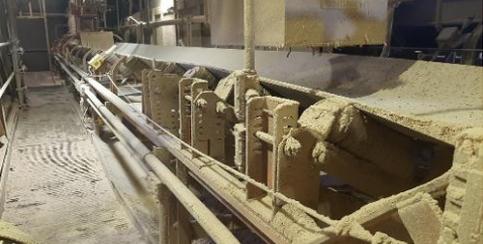
3	Foi verificado que a estrutura metálica da Correia Transportadora encontra-se em bom estado de conservação.	NADA CONSTA	-

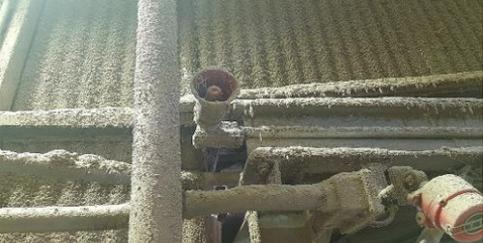
4	Foi verificado que o equipamento possui sinal de advertência sonoro de partida (buzina) em boas condições operacionais.	NADA CONSTA	-

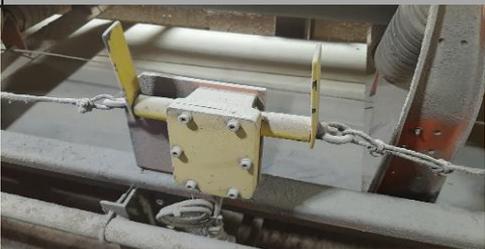
Nº	SITUAÇÃO ENCONTRADA	RECOMENDAÇÃO	PRIORIDADE	FOTO
5	Os dispositivos de segurança apresentam boas condições.	NADA CONSTA	-

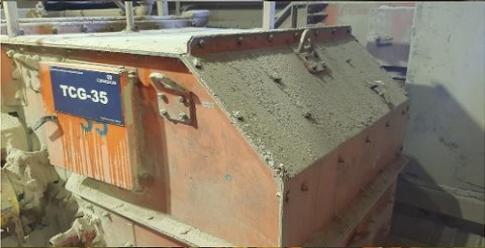
6	Foi verificado que as extremidades da correia transportadora encontra-se em bom estado de conservação	NADA CONSTA	-

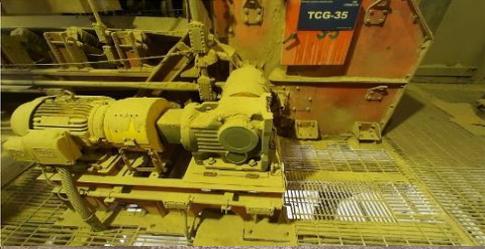
7	Foi verificado que as instalações do equipamento encontram-se em boas condições de conservação.	NADA CONSTA	-

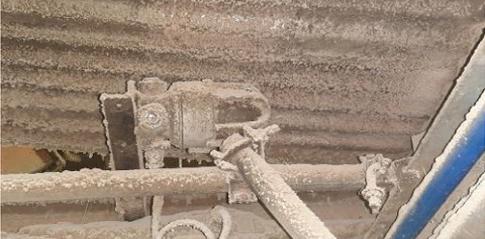
8	O ambiente de instalação do equipamento encontra-se com iluminação de emergência.	NADA CONSTA	-

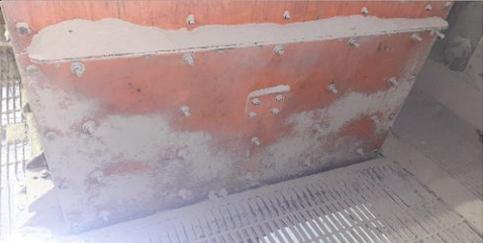
Nº	SITUAÇÃO ENCONTRADA	RECOMENDAÇÃO	PRIORIDADE	FOTO
9	Foi evidenciado que ocorre a checagem por aperto nos parafusos da Correia Transportadora.	NADA CONSTA	-

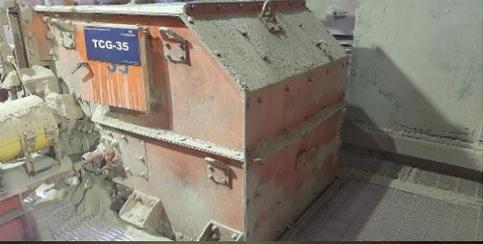
10	Foi verificado que a pintura da correia transportadora encontra-se com material impregnado.	Necessário providenciar limpeza periódica na correia.	P-3

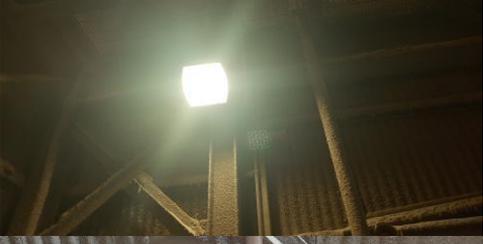
11	Durante a inspeção foi evidenciado que o ambiente possui extintor de incêndio.	NADA CONSTA	-

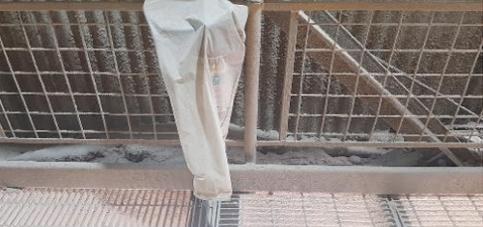
12	O ambiente de instalação do equipamento encontra-se com boa iluminação.	NADA CONSTA	-

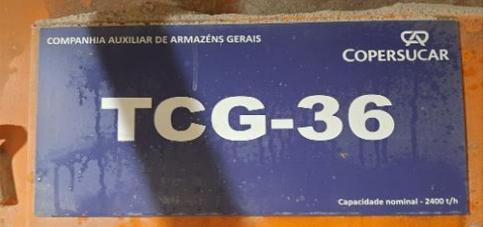
Nº	SITUAÇÃO ENCONTRADA	RECOMENDAÇÃO	PRIORIDADE	FOTO
1	Foi evidenciado que o equipamento possui TAG de identificação	NADA CONSTA	-

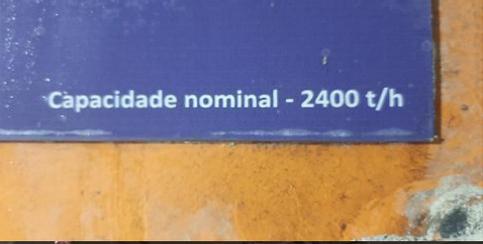
2	Foi verificado que o equipamento possui identificação de carga máxima de trabalho permitida.	NADA CONSTA	-

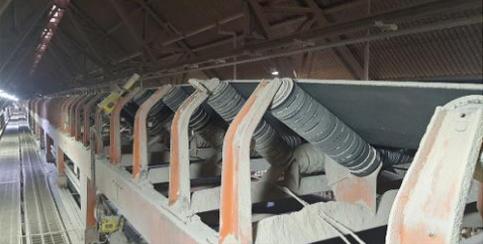
3	Foi verificado que a estrutura metálica da Correia Transportadora encontra-se em bom estado de conservação.	NADA CONSTA	-

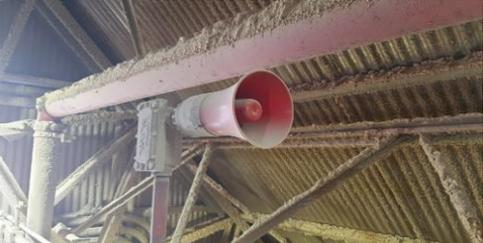
4	Foi verificado que o equipamento possui sinal de advertência sonoro de partida (buzina) em boas condições operacionais.	NADA CONSTA	-

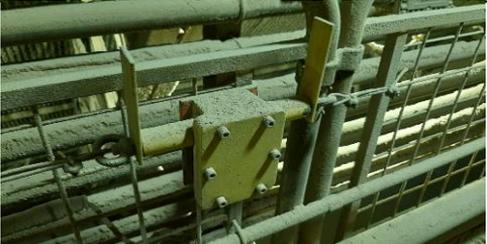
Nº	SITUAÇÃO ENCONTRADA	RECOMENDAÇÃO	PRIORIDADE	FOTO
5	Os dispositivos de segurança apresentam boas condições.	NADA CONSTA	-

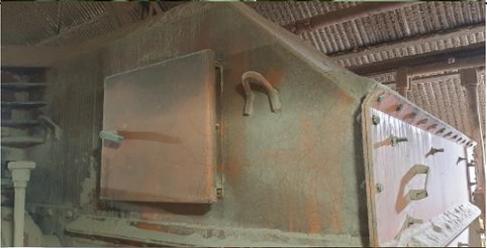
6	Foi verificado que as extremidades da correia transportadora encontra-se em bom estado de conservação	NADA CONSTA	-

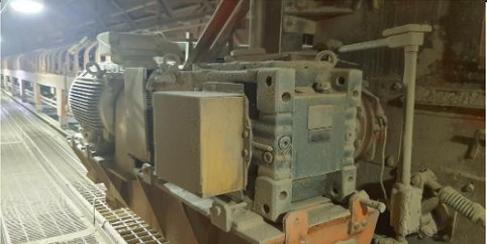
7	Foi verificado que as instalações do equipamento encontram-se em boas condições de conservação.	NADA CONSTA	-

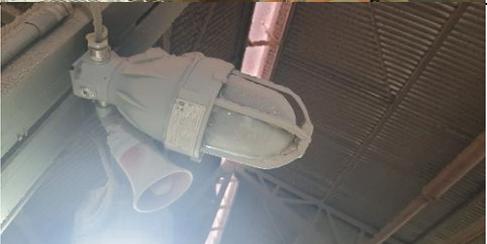
8	O ambiente de instalação do equipamento encontra-se com iluminação de emergência.	NADA CONSTA	-

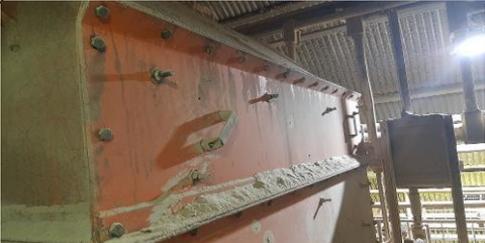
Nº	SITUAÇÃO ENCONTRADA	RECOMENDAÇÃO	PRIORIDADE	FOTO
9	Foi evidenciado que ocorre a checagem por aperto nos parafusos da Correia Transportadora.	NADA CONSTA	-

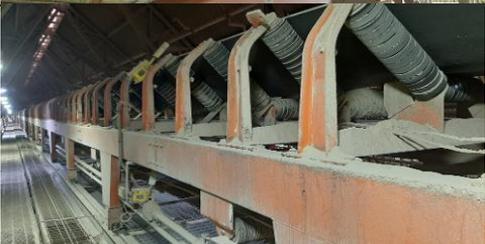
10	Foi verificado que a pintura da correia transportadora encontra-se com material impregnado.	Necessário providenciar limpeza periódica na correia.	P-3

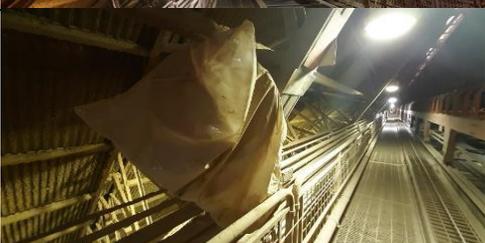
12	O ambiente de instalação do equipamento encontra-se com boa iluminação.	NADA CONSTA	-

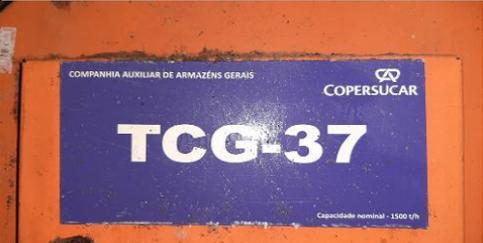
Nº	SITUAÇÃO ENCONTRADA	RECOMENDAÇÃO	PRIORIDADE	FOTO
1	Foi evidenciado que o equipamento possui TAG de identificação	NADA CONSTA	-

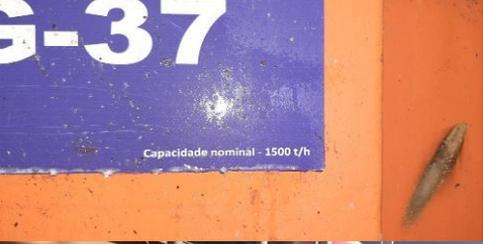
2	Foi verificado que o equipamento possui identificação de carga máxima de trabalho permitida.	NADA CONSTA	-

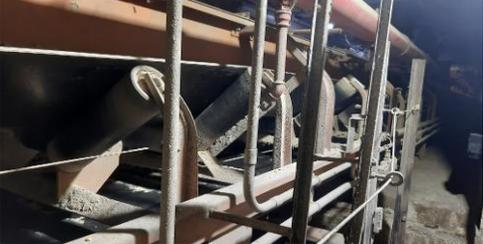
3	Foi verificado que a estrutura metálica da Correia Transportadora encontra-se em bom estado de conservação.	NADA CONSTA	-

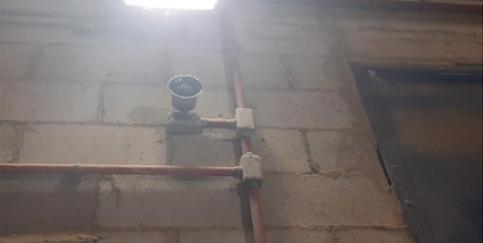
4	Foi verificado que o equipamento possui sinal de advertência sonoro de partida (buzina) em boas condições operacionais.	NADA CONSTA	-

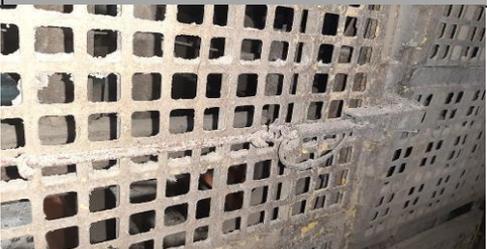
Nº	SITUAÇÃO ENCONTRADA	RECOMENDAÇÃO	PRIORIDADE	FOTO
5	Os dispositivos de segurança apresentam boas condições.	NADA CONSTA	-

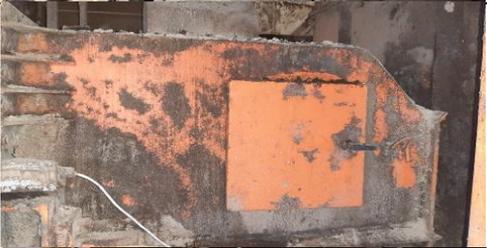
6	Foi verificado que as extremidades da correia transportadora encontra-se em bom estado de conservação	NADA CONSTA	-

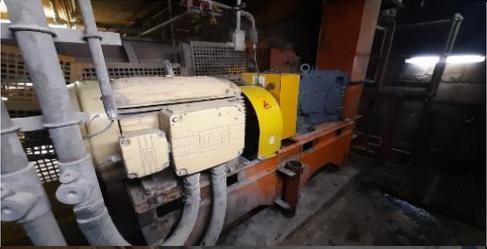
7	Foi verificado que as instalações do equipamento encontram-se em boas condições de conservação.	NADA CONSTA	-

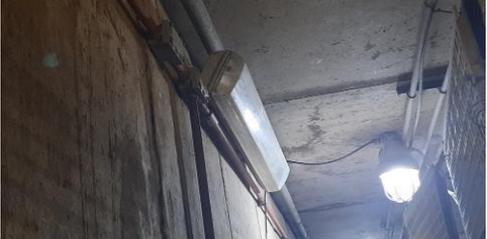
8	O ambiente de instalação do equipamento encontra-se com iluminação de emergência.	NADA CONSTA	-

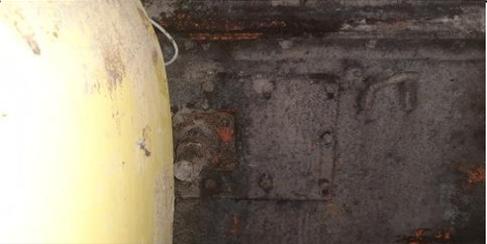
Nº	SITUAÇÃO ENCONTRADA	RECOMENDAÇÃO	PRIORIDADE	FOTO
9	Foi evidenciado que ocorre a checagem por aperto nos parafusos da Correia Transportadora.	NADA CONSTA	-

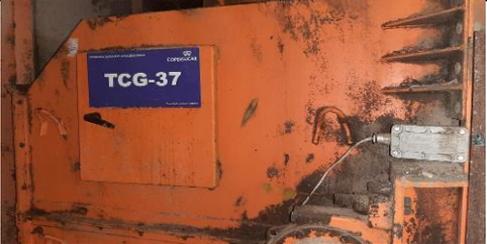
10	Foi verificado que a pintura da correia transportadora encontra-se com material impregnado.	Necessário providenciar limpeza periódica na correia.	P-3

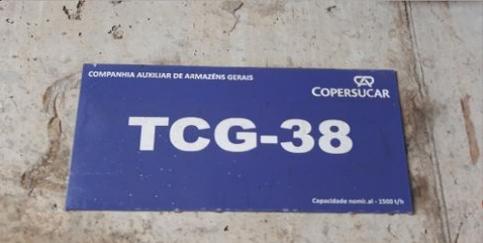
Nº	SITUAÇÃO ENCONTRADA	RECOMENDAÇÃO	PRIORIDADE	FOTO
1	Foi evidenciado que o equipamento possui TAG de identificação	NADA CONSTA	-

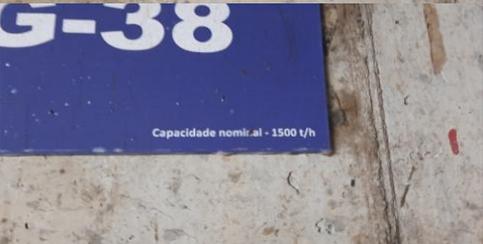
2	Foi verificado que o equipamento possui identificação de carga máxima de trabalho permitida.	NADA CONSTA	-

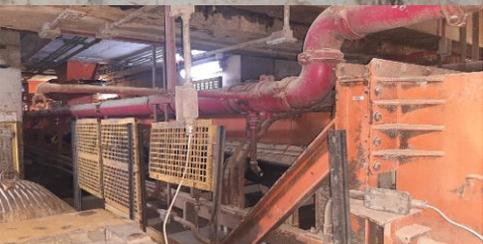
3	Foi verificado que a estrutura metálica da Correia Transportadora encontra-se em bom estado de conservação.	NADA CONSTA	-

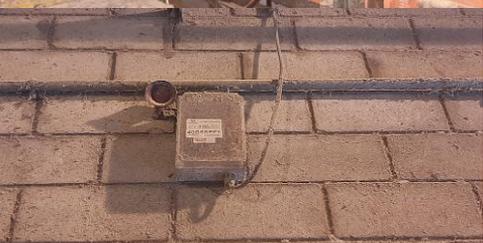
4	Foi verificado que o equipamento possui sinal de advertência sonoro de partida (buzina) em boas condições operacionais.	NADA CONSTA	-

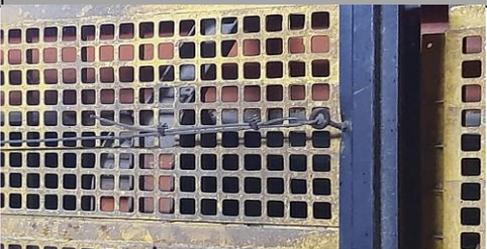
Nº	SITUAÇÃO ENCONTRADA	RECOMENDAÇÃO	PRIORIDADE	FOTO
5	Os dispositivos de segurança apresentam boas condições.	NADA CONSTA	-

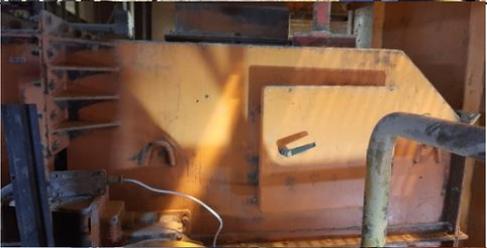
6	Foi verificado que as extremidades da correia transportadora encontra-se em bom estado de conservação	NADA CONSTA	-

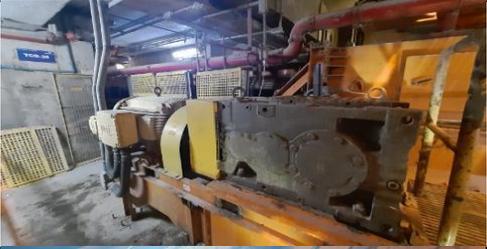
7	Foi verificado que as instalações do equipamento encontram-se em boas condições de conservação.	NADA CONSTA	-

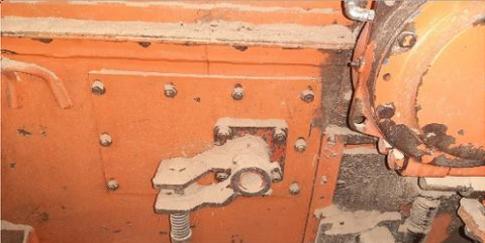
Nº	SITUAÇÃO ENCONTRADA	RECOMENDAÇÃO	PRIORIDADE	FOTO
9	Foi evidenciado que ocorre a checagem por aperto nos parafusos da Correia Transportadora.	NADA CONSTA	-

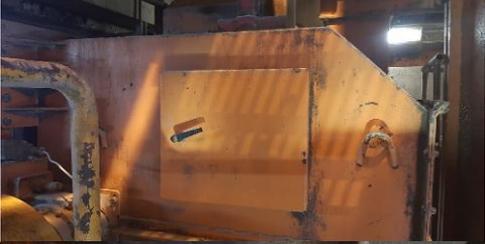
10	Foi verificado que a pintura da correia transportadora encontra-se em bom estado de conservação	NADA CONSTA	-

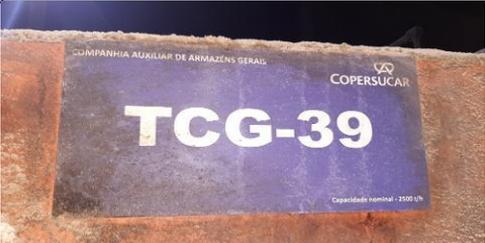
Nº	SITUAÇÃO ENCONTRADA	RECOMENDAÇÃO	PRIORIDADE	FOTO
1	Foi evidenciado que o equipamento possui TAG de identificação	NADA CONSTA	-

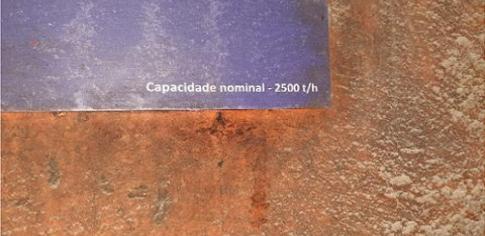
2	Foi verificado que o equipamento possui identificação de carga máxima de trabalho permitida.	NADA CONSTA	-

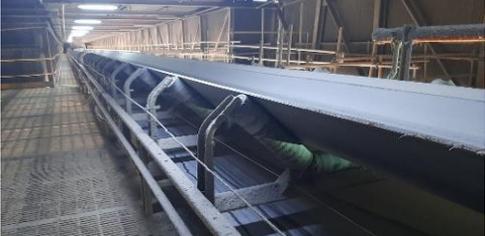
3	Foi verificado que a estrutura metálica da Correia Transportadora encontra-se em bom estado de conservação.	NADA CONSTA	-

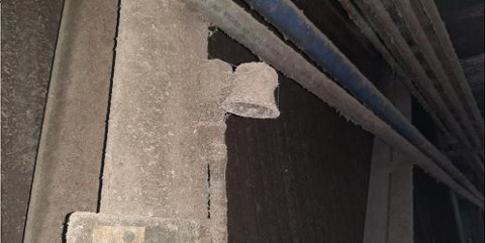
4	Foi verificado que o equipamento possui sinal de advertência sonoro de partida (buzina) em boas condições operacionais.	NADA CONSTA	-

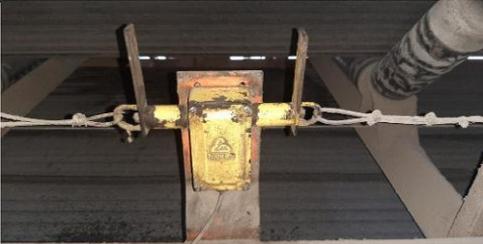
Nº	SITUAÇÃO ENCONTRADA	RECOMENDAÇÃO	PRIORIDADE	FOTO
5	Os dispositivos de segurança apresentam boas condições.	NADA CONSTA	-

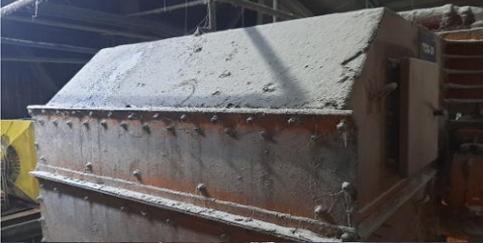
6	Foi verificado que as extremidades da correia transportadora encontra-se em bom estado de conservação	NADA CONSTA	-

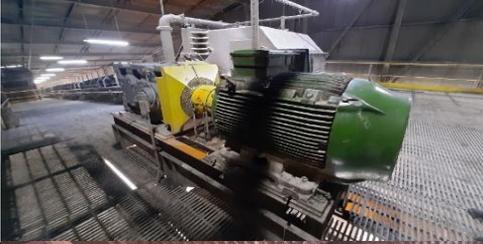
7	Foi verificado que as instalações do equipamento encontram-se em boas condições de conservação.	NADA CONSTA	-

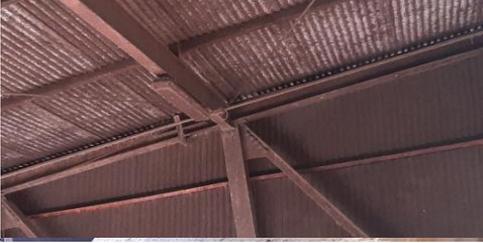
8	O ambiente de instalação do equipamento encontra-se com iluminação de emergência.	NADA CONSTA	-

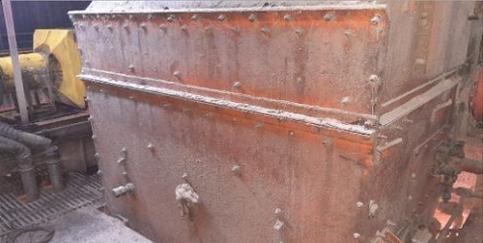
Nº	SITUAÇÃO ENCONTRADA	RECOMENDAÇÃO	PRIORIDADE	FOTO
9	Foi evidenciado que ocorre a checagem por aperto nos parafusos da Correia Transportadora.	NADA CONSTA	-

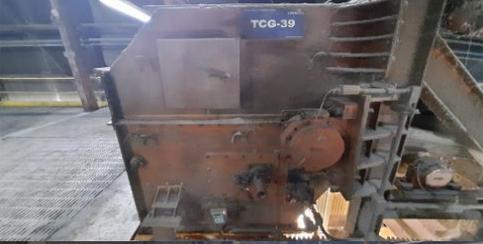
10	Foi verificado que a pintura da correia transportadora encontra-se com material impregnado.	Necessário providenciar limpeza periódica na correia.	P-3

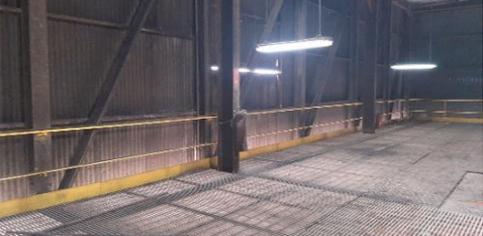
11	Durante a inspeção foi evidenciado que o ambiente possui extintor de incêndio.	NADA CONSTA	-

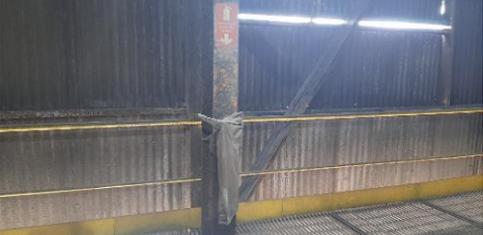
12	O ambiente de instalação do equipamento encontra-se com boa iluminação.	NADA CONSTA	-

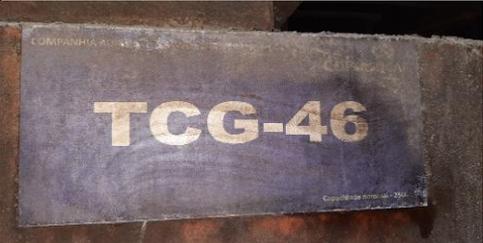
Nº	SITUAÇÃO ENCONTRADA	RECOMENDAÇÃO	PRIORIDADE	FOTO
1	Foi evidenciado que o equipamento possui TAG de identificação	NADA CONSTA	-

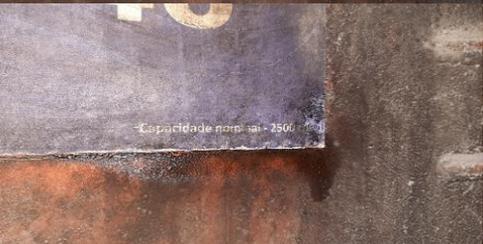
2	Foi verificado que o equipamento possui identificação de carga máxima de trabalho permitida.	NADA CONSTA	-

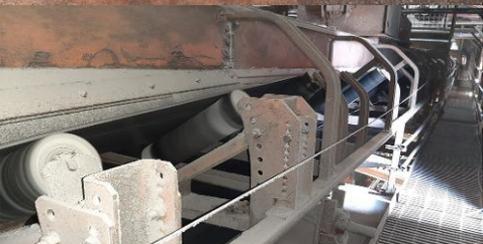
3	Foi verificado que a estrutura metálica da Correia Transportadora encontra-se em bom estado de conservação.	NADA CONSTA	-

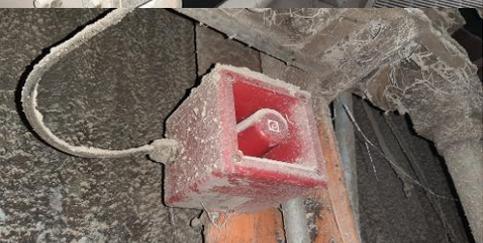
4	Foi verificado que o equipamento possui sinal de advertência sonoro de partida (buzina) em boas condições operacionais.	NADA CONSTA	-

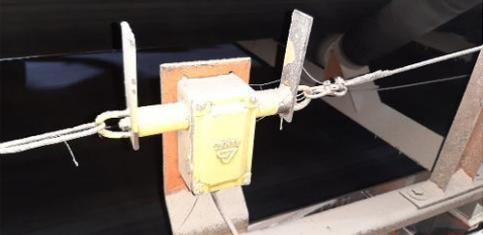
Nº	SITUAÇÃO ENCONTRADA	RECOMENDAÇÃO	PRIORIDADE	FOTO
5	Os dispositivos de segurança apresentam boas condições.	NADA CONSTA	-

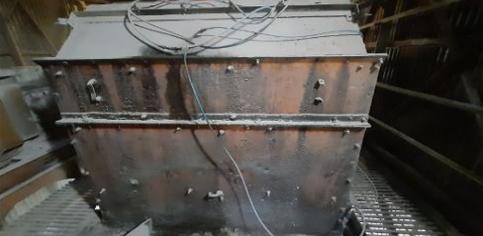
6	Foi verificado que as extremidades da correia transportadora encontra-se em bom estado de conservação	NADA CONSTA	-

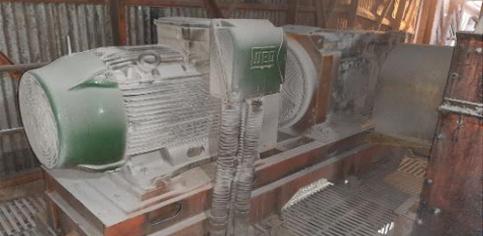
7	Foi verificado que as instalações do equipamento encontram-se em boas condições de conservação.	NADA CONSTA	-

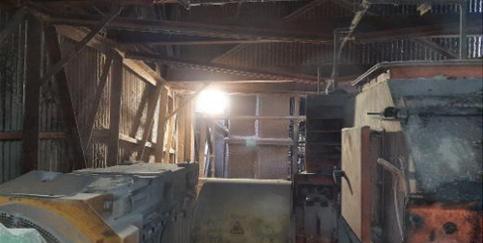
8	O ambiente de instalação do equipamento encontra-se com iluminação de emergência.	NADA CONSTA	-

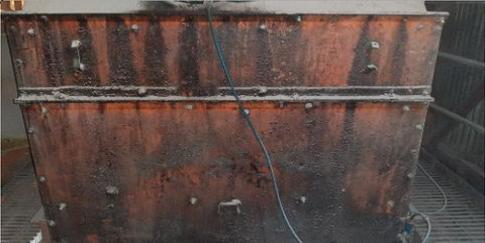
Nº	SITUAÇÃO ENCONTRADA	RECOMENDAÇÃO	PRIORIDADE	FOTO
9	Foi evidenciado que ocorre a checagem por aperto nos parafusos da Correia Transportadora.	NADA CONSTA	-

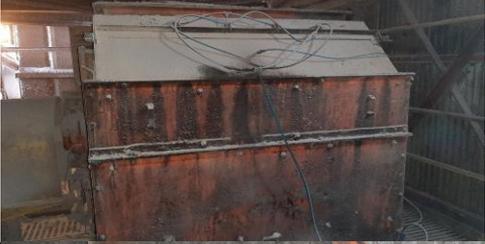
10	Foi verificado que a pintura da correia transportadora encontra-se com material impregnado.	Necessário providenciar limpeza periódica na correia.	P-3

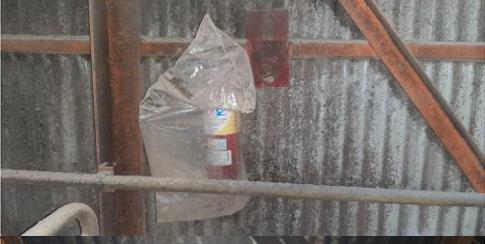
11	Durante a inspeção foi evidenciado que o ambiente possui extintor de incêndio.	NADA CONSTA	-

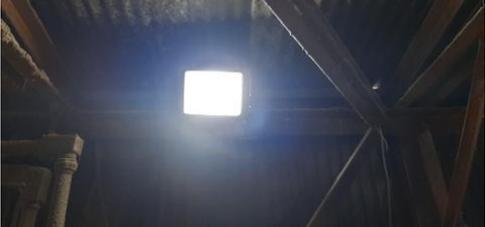
12	O ambiente de instalação do equipamento encontra-se com boa iluminação.	NADA CONSTA	-

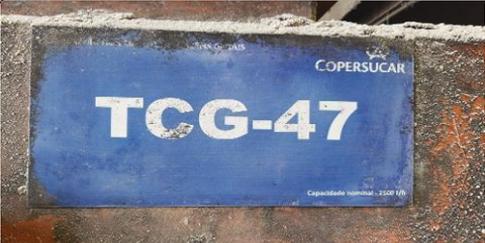
Nº	SITUAÇÃO ENCONTRADA	RECOMENDAÇÃO	PRIORIDADE	FOTO
1	Foi evidenciado que o equipamento possui TAG de identificação	NADA CONSTA	-

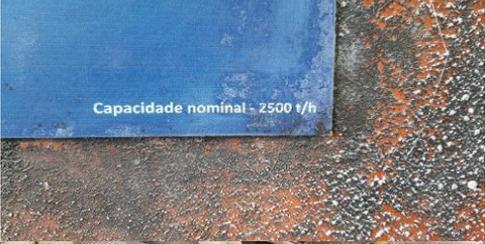
2	Foi verificado que o equipamento possui identificação de carga máxima de trabalho permitida.	NADA CONSTA	-

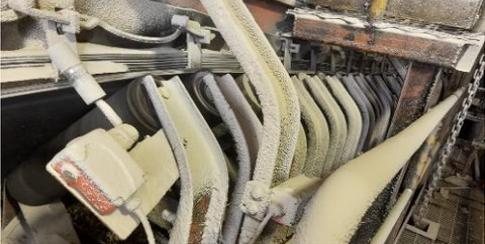
3	Foi verificado que a estrutura metálica da Correia Transportadora encontra-se em bom estado de conservação.	NADA CONSTA	-

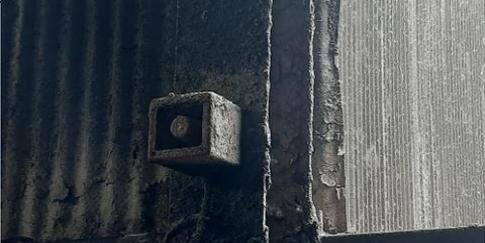
4	Foi verificado que o equipamento possui sinal de advertência sonoro de partida (buzina) em boas condições operacionais.	NADA CONSTA	-

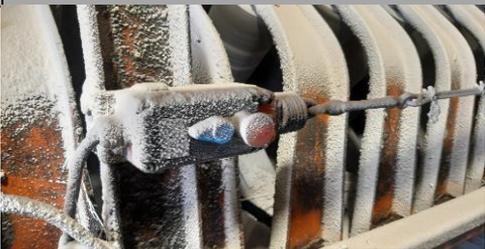
Nº	SITUAÇÃO ENCONTRADA	RECOMENDAÇÃO	PRIORIDADE	FOTO
5	Os dispositivos de segurança apresentam boas condições.	NADA CONSTA	-

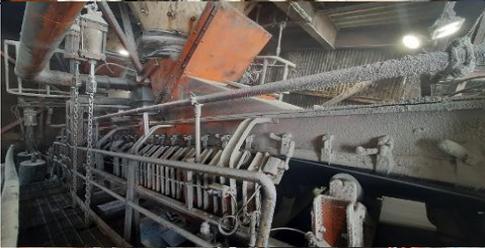
6	Foi verificado que as extremidades da correia transportadora encontra-se em bom estado de conservação	NADA CONSTA	-

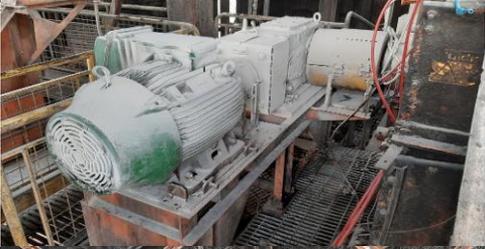
7	Foi verificado que as instalações do equipamento encontram-se em boas condições de conservação.	NADA CONSTA	-

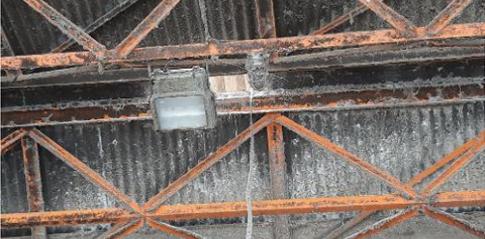
8	O ambiente de instalação do equipamento encontra-se com iluminação de emergência.	NADA CONSTA	-

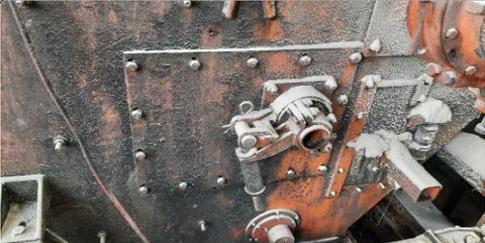
Nº	SITUAÇÃO ENCONTRADA	RECOMENDAÇÃO	PRIORIDADE	FOTO
9	Foi evidenciado que ocorre a checagem por aperto nos parafusos da Correia Transportadora.	NADA CONSTA	-

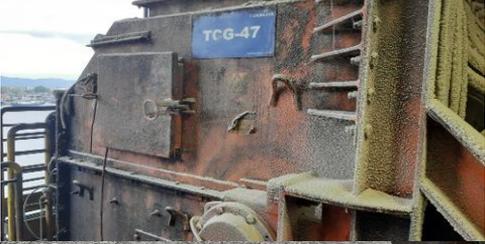
10	Foi verificado que a pintura da correia transportadora encontra-se com material impregnado.	Necessário providenciar limpeza periódica na correia.	P-3

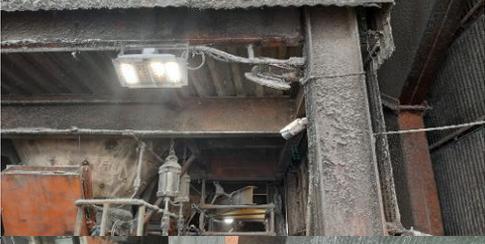
11	Durante a inspeção foi evidenciado que o ambiente possui extintor de incêndio.	NADA CONSTA	-

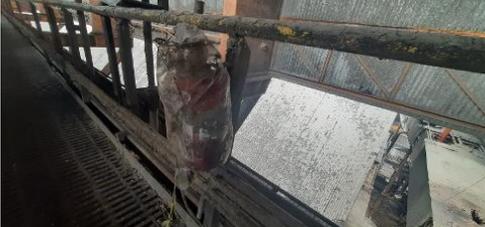
12	O ambiente de instalação do equipamento encontra-se com boa iluminação.	NADA CONSTA	-

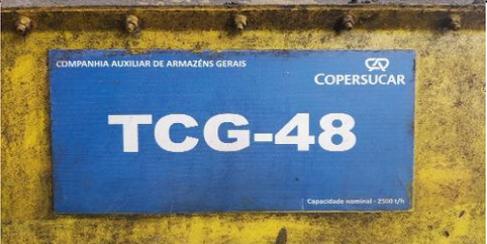
Nº	SITUAÇÃO ENCONTRADA	RECOMENDAÇÃO	PRIORIDADE	FOTO
1	Foi evidenciado que o equipamento possui TAG de identificação	NADA CONSTA	-

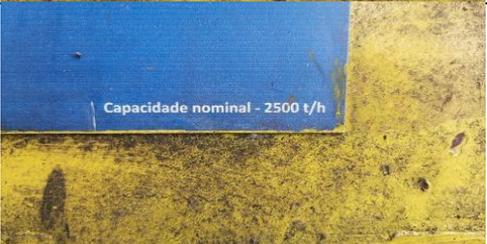
2	Foi verificado que o equipamento possui identificação de carga máxima de trabalho permitida.	NADA CONSTA	-

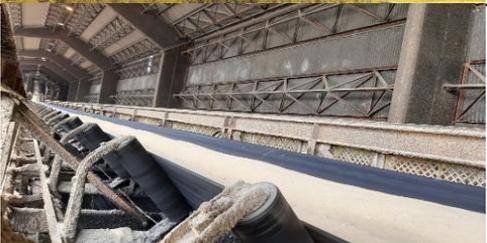
3	Foi verificado que a estrutura metálica da Correia Transportadora encontra-se em bom estado de conservação.	NADA CONSTA	-

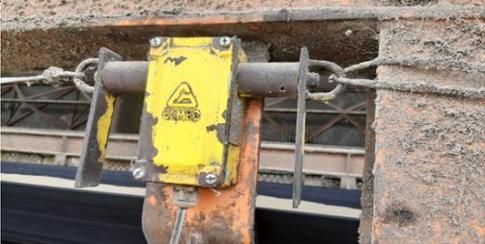
Nº	SITUAÇÃO ENCONTRADA	RECOMENDAÇÃO	PRIORIDADE	FOTO
5	Os dispositivos de segurança apresentam boas condições.	NADA CONSTA	-

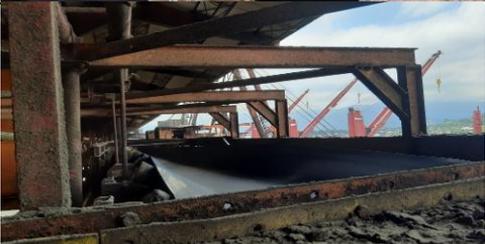
6	Foi verificado que as extremidades da correia transportadora encontra-se em bom estado de conservação	NADA CONSTA	-

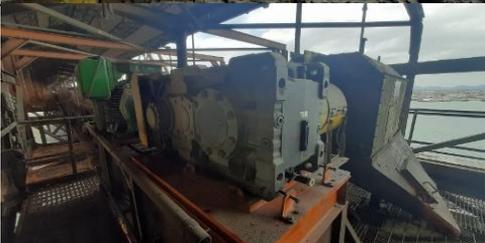
7	Foi verificado que as instalações do equipamento encontram-se em boas condições de conservação.	NADA CONSTA	-

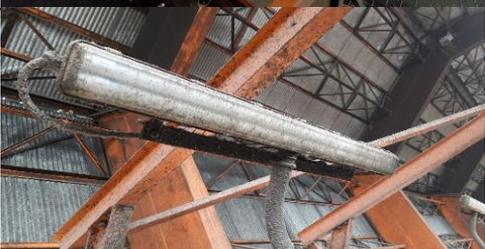
8	O ambiente de instalação do equipamento encontra-se com iluminação de emergência.	NADA CONSTA	-

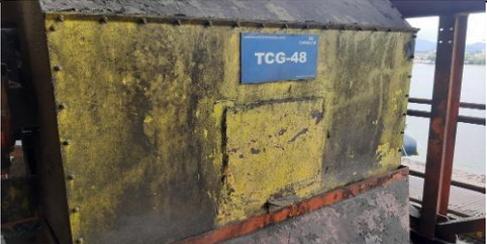
Nº	SITUAÇÃO ENCONTRADA	RECOMENDAÇÃO	PRIORIDADE	FOTO
9	Foi evidenciado que ocorre a checagem por aperto nos parafusos da Correia Transportadora.	NADA CONSTA	-

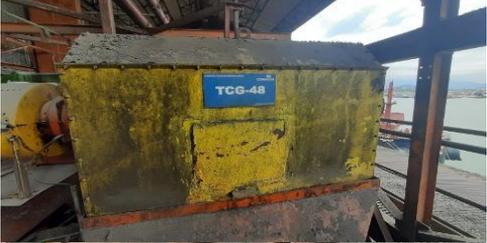
10	Foi verificado que a pintura da correia transportadora encontra-se com material impregnado.	Necessário providenciar limpeza periódica na correia.	P-3

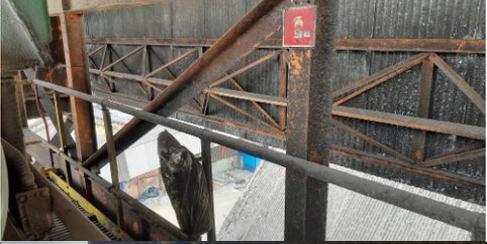
11	Durante a inspeção foi evidenciado que o ambiente possui extintor de incêndio.	NADA CONSTA	-

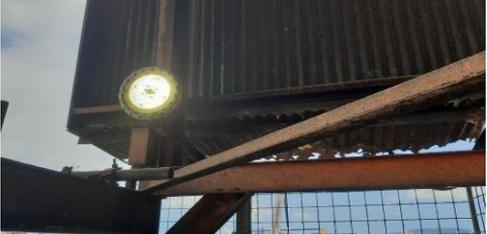
12	O ambiente de instalação do equipamento encontra-se com boa iluminação.	NADA CONSTA	-
