# RELATÓRIO DE INSPEÇÃO DE CORREIAS TRANSPORTADORAS

(Conforme Portaria MTPS nº 505 da NR-11 de 29 de abril de 2016)

## COPERSUCAR

## CORREIAS TRANSPORTADORAS

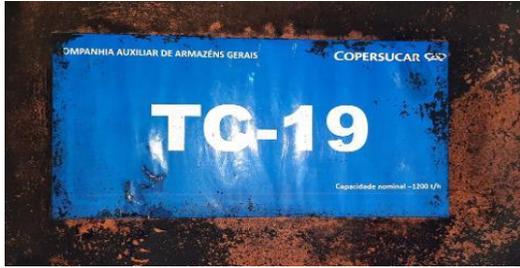
Nº	SITUAÇÃO ENCONTRADA	RECOMENDAÇÃO	PRIORIDADE	FOTO
1	Foi evidenciado que o equipamento possui TAG de identificação.	NADA CONSTA	-

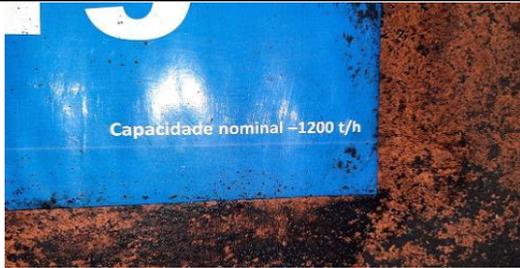
2	Foi verificado que o equipamento possui identificação de carga máxima de trabalho permitida.	NADA CONSTA	-

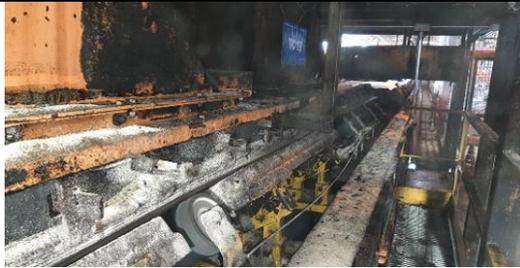
3	Foi verificado que a estrutura metálica da Correia Transportadora encontra-se em bom estado de conservação.	NADA CONSTA	-

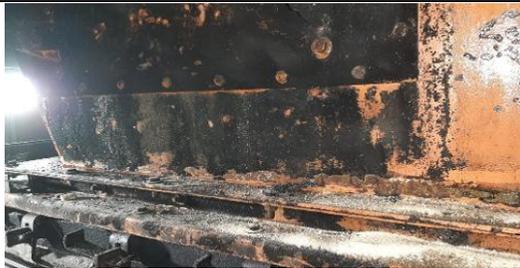
4	Foi evidenciado que ocorre a checagem por aperto nos parafusos da Correia Transportadora.	NADA CONSTA	-

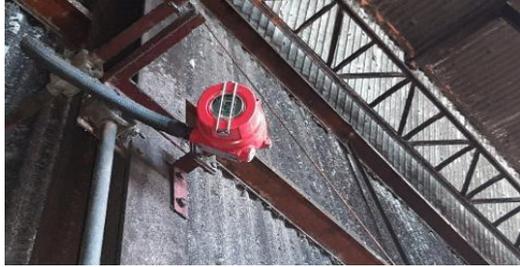
Nº	SITUAÇÃO ENCONTRADA	RECOMENDAÇÃO	PRIORIDADE	FOTO
5	Foi verificado que o equipamento possui sinal de advertência sonoro de partida (buzina) em boas condições operacionais.	NADA CONSTA	-

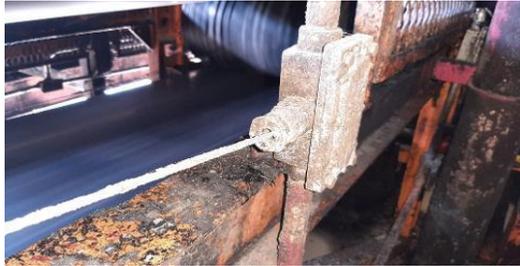
6	Os dispositivos de segurança apresentam boas condições.	NADA CONSTA	-

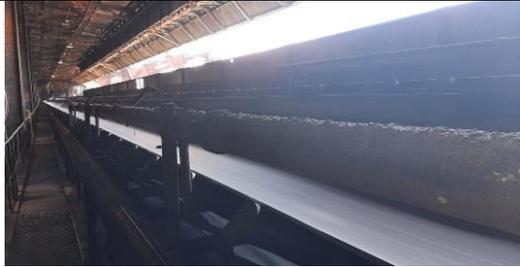
7	Foi verificado que as instalações do equipamento encontram-se em boas condições de conservação.	NADA CONSTA	-

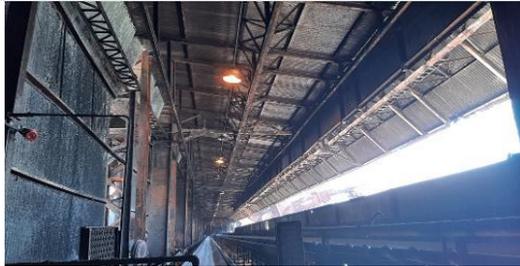
8	O ambiente de instalação do equipamento encontra-se com boa iluminação.	NADA CONSTA	-

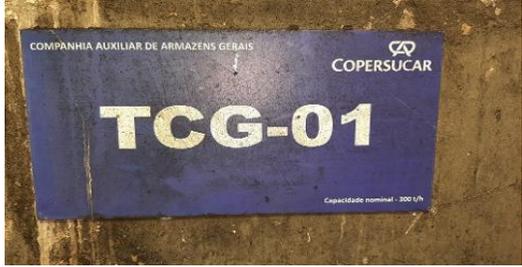
Nº	SITUAÇÃO ENCONTRADA	RECOMENDAÇÃO	PRIORIDADE	FOTO
1	Foi evidenciado que o equipamento possui TAG de identificação.	NADA CONSTA	-

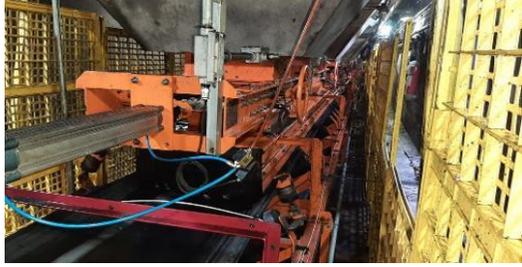
3	Foi verificado que a estrutura metálica da Correia Transportadora encontra-se em bom estado de conservação.	NADA CONSTA	-

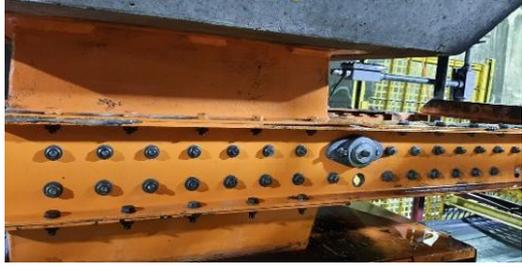
4	Foi evidenciado que ocorre a checagem por aperto nos parafusos da Correia Transportadora.	NADA CONSTA	-

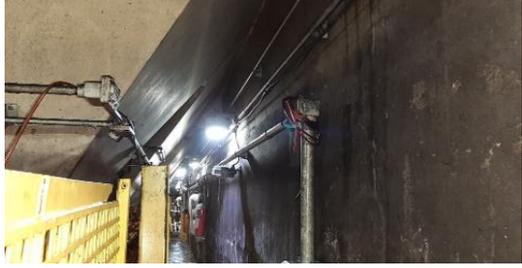
8	O ambiente de instalação do equipamento encontra-se com boa iluminação.	NADA CONSTA	-

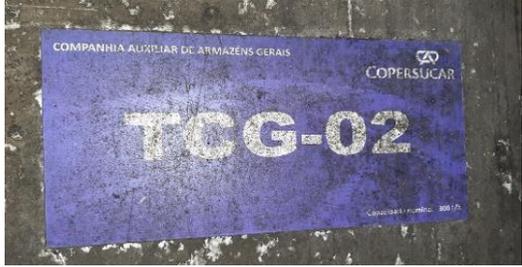
Nº	SITUAÇÃO ENCONTRADA	RECOMENDAÇÃO	PRIORIDADE	FOTO
1	Foi evidenciado que o equipamento possui TAG de identificação.	NADA CONSTA	-

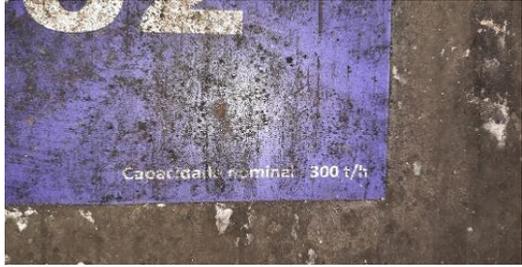
2	Foi verificado que o equipamento possui identificação de carga máxima de trabalho permitida.	NADA CONSTA	-

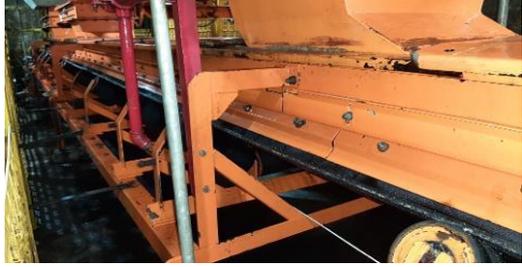
3	Foi verificado que a estrutura metálica da Correia Transportadora encontra-se em bom estado de conservação.	NADA CONSTA	-

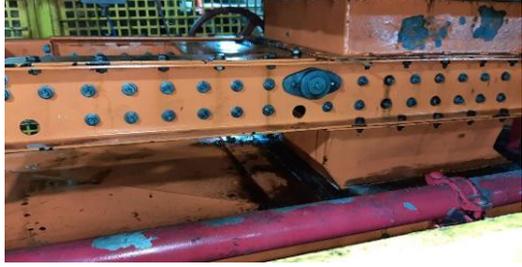
4	Foi evidenciado que ocorre a checagem por aperto nos parafusos da Correia Transportadora.	NADA CONSTA	-

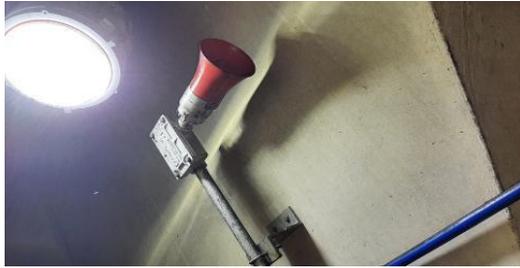
Nº	SITUAÇÃO ENCONTRADA	RECOMENDAÇÃO	PRIORIDADE	FOTO
5	Foi verificado que o equipamento possui sinal de advertência sonoro de partida (buzina) em boas condições operacionais.	NADA CONSTA	-

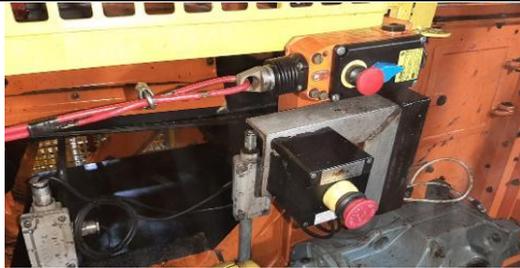
6	Os dispositivos de segurança apresentam boas condições.	NADA CONSTA	-

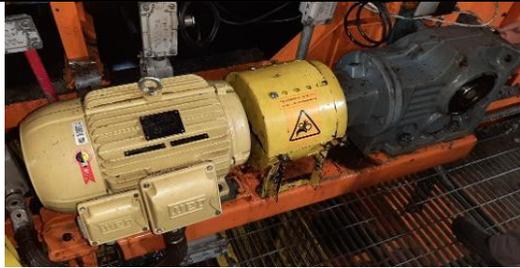
7	Foi verificado que as instalações do equipamento encontram-se em boas condições de conservação.	NADA CONSTA	-

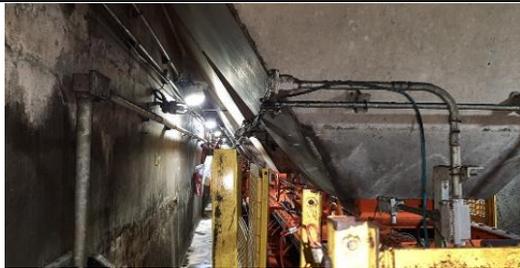
8	O ambiente de instalação do equipamento encontra-se com boa iluminação.	NADA CONSTA	-

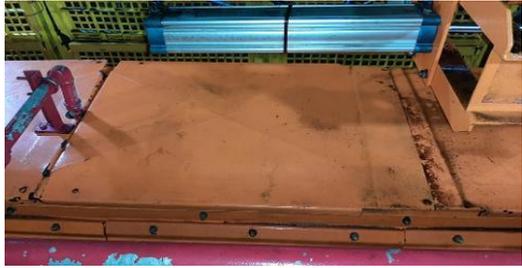
Nº	SITUAÇÃO ENCONTRADA	RECOMENDAÇÃO	PRIORIDADE	FOTO
9	Foi verificado que a pintura da correia transportadora encontra-se em bom estado de conservação	NADA CONSTA	-

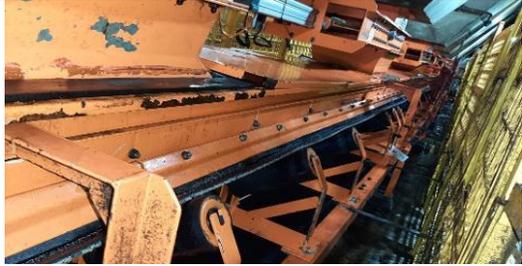
10	Foi verificado que as extremidades da correia transportadora encontra-se em bom estado de conservação	NADA CONSTA	-

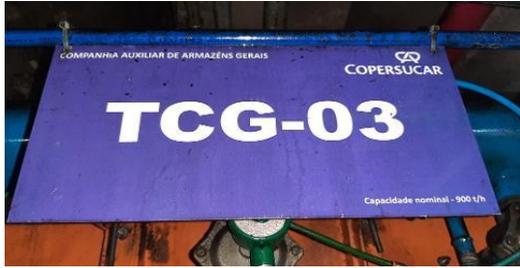
Nº	SITUAÇÃO ENCONTRADA	RECOMENDAÇÃO	PRIORIDADE	FOTO
1	Foi evidenciado que o equipamento possui TAG de identificação.	NADA CONSTA	-

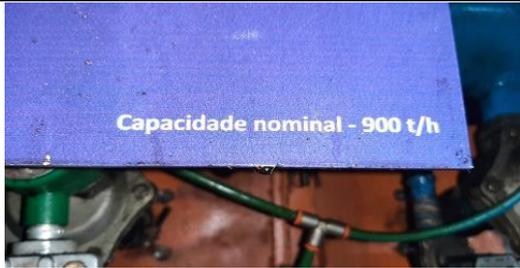
2	Foi verificado que o equipamento possui identificação de carga máxima de trabalho permitida.	NADA CONSTA	-

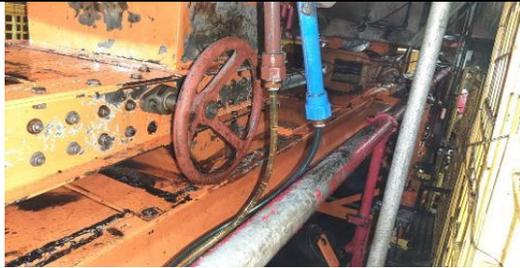
3	Foi verificado que a estrutura metálica da Correia Transportadora encontra-se em bom estado de conservação.	NADA CONSTA	-

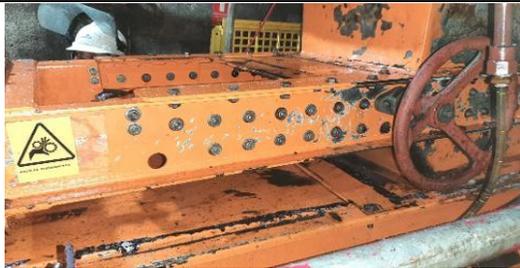
4	Foi evidenciado que ocorre a checagem por aperto nos parafusos da Correia Transportadora.	NADA CONSTA	-

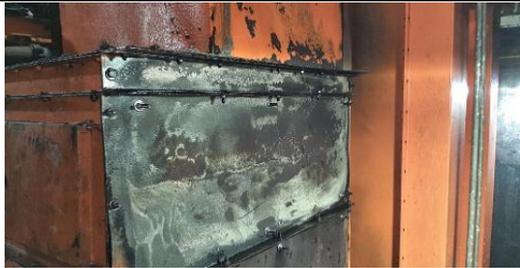
Nº	SITUAÇÃO ENCONTRADA	RECOMENDAÇÃO	PRIORIDADE	FOTO
9	Foi verificado que a pintura da correia transportadora encontra-se em bom estado de conservação	NADA CONSTA	-

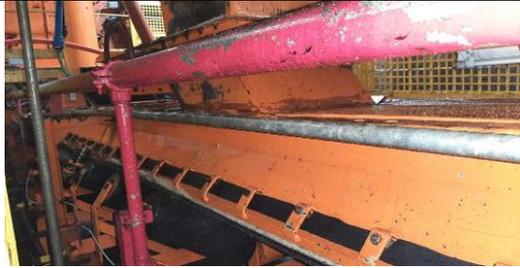
10	Foi verificado que as extremidades da correia transportadora encontra-se em bom estado de conservação	NADA CONSTA	-

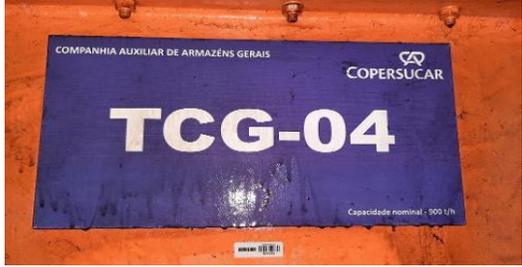
Nº	SITUAÇÃO ENCONTRADA	RECOMENDAÇÃO	PRIORIDADE	FOTO
1	Foi evidenciado que o equipamento possui TAG de identificação.	NADA CONSTA	-

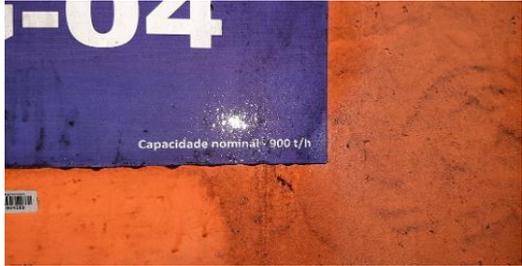
2	Foi verificado que o equipamento possui identificação de carga máxima de trabalho permitida.	NADA CONSTA	-

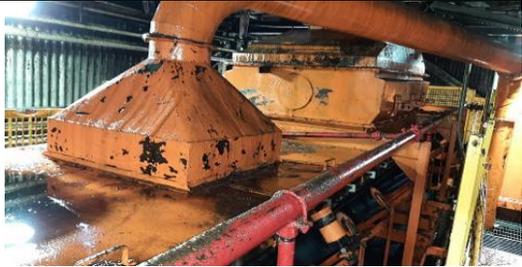
3	Foi verificado que a estrutura metálica da Correia Transportadora encontra-se em bom estado de conservação.	NADA CONSTA	-

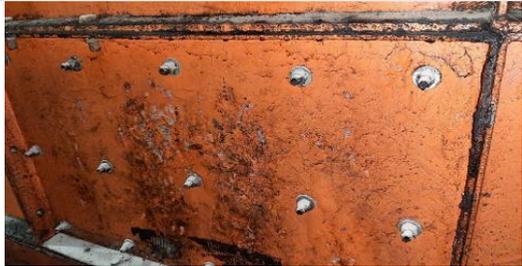
4	Foi evidenciado que ocorre a checagem por aperto nos parafusos da Correia Transportadora.	NADA CONSTA	-

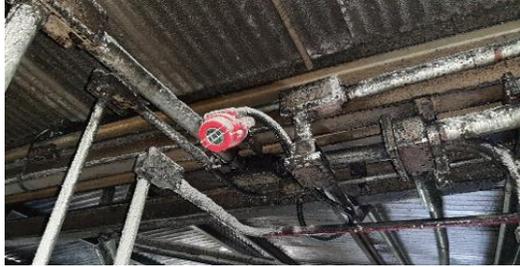
Nº	SITUAÇÃO ENCONTRADA	RECOMENDAÇÃO	PRIORIDADE	FOTO
5	Foi verificado que o equipamento possui sinal de advertência sonoro de partida (buzina) em boas condições operacionais.	NADA CONSTA	-

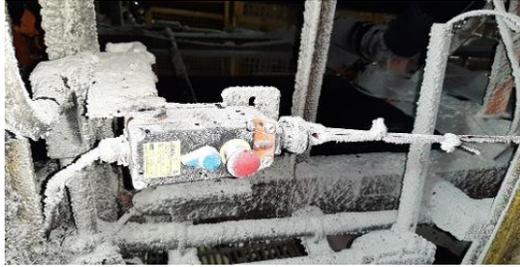
6	Os dispositivos de segurança apresentam boas condições.	NADA CONSTA	-

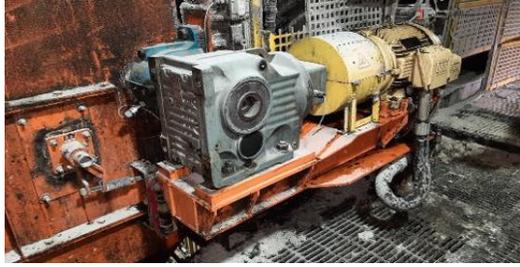
7	Foi verificado que as instalações do equipamento encontram-se em boas condições de conservação.	NADA CONSTA	-

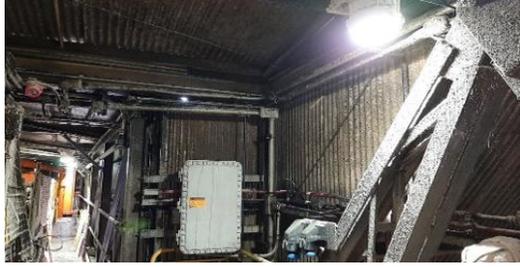
8	O ambiente de instalação do equipamento encontra-se com boa iluminação.	NADA CONSTA	-

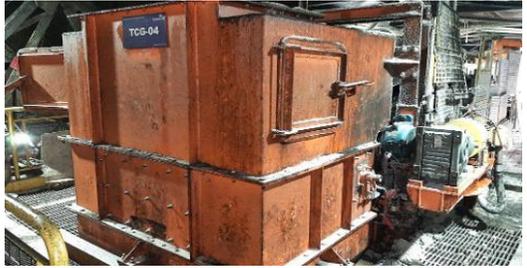
Nº	SITUAÇÃO ENCONTRADA	RECOMENDAÇÃO	PRIORIDADE	FOTO
9	Foi verificado que a pintura da correia transportadora encontra-se em bom estado de conservação	NADA CONSTA	-

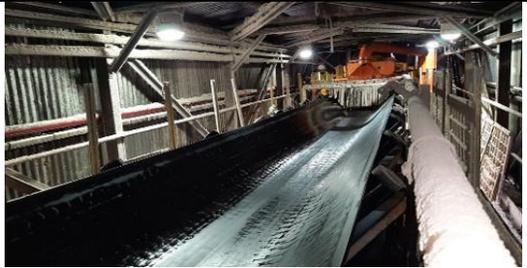
10	Foi verificado que as extremidades da correia transportadora encontra-se em bom estado de conservação	NADA CONSTA	-

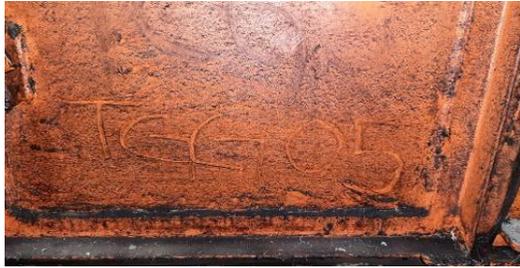
Nº	SITUAÇÃO ENCONTRADA	RECOMENDAÇÃO	PRIORIDADE	FOTO
1	Foi evidenciado que o equipamento não possui TAG de identificação.	Necessário identificar em local visível a TAG do equipamento.	P-2

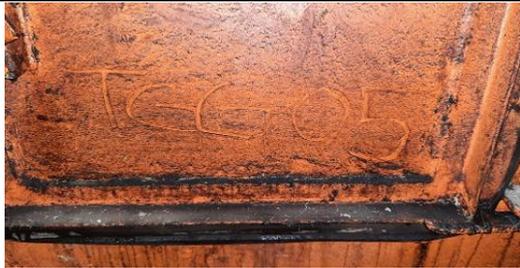
2	Foi verificado que o equipamento não possui identificação de carga máxima de trabalho permitida.	Necessário identificar em local visível a carga máxima de trabalho permitida desse equipamento.	P-2

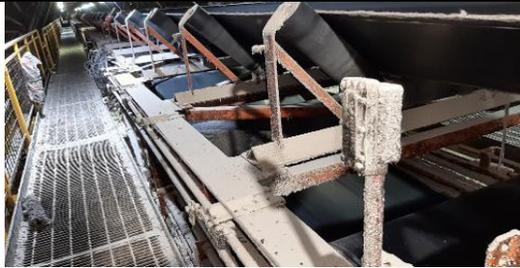
3	Foi verificado que a estrutura metálica da Correia Transportadora encontra-se em bom estado de conservação.	NADA CONSTA	-

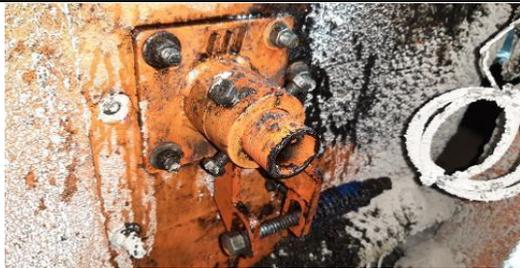
4	Foi evidenciado que ocorre a checagem por aperto nos parafusos da Correia Transportadora.	NADA CONSTA	-

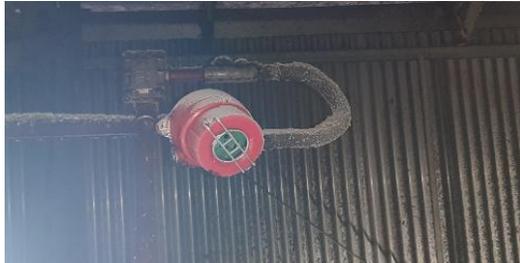
Nº	SITUAÇÃO ENCONTRADA	RECOMENDAÇÃO	PRIORIDADE	FOTO
5	Foi verificado que o equipamento possui sinal de advertência sonoro de partida (buzina) em boas condições operacionais.	NADA CONSTA	-

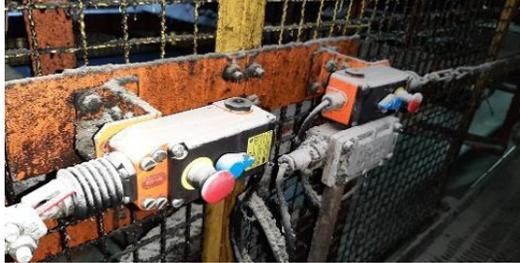
6	Os dispositivos de segurança apresentam boas condições.	NADA CONSTA	-

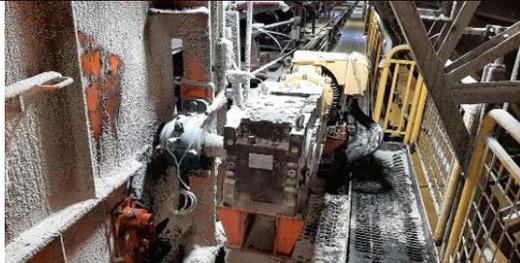
7	Foi verificado que as instalações do equipamento encontram-se em boas condições de conservação.	NADA CONSTA	-

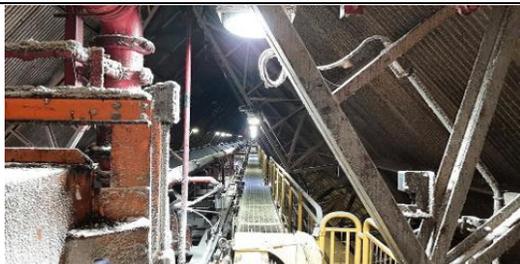
8	O ambiente de instalação do equipamento encontra-se com boa iluminação.	NADA CONSTA	-

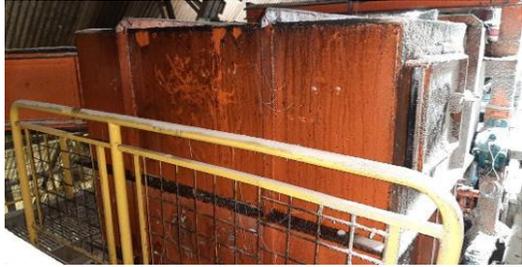
Nº	SITUAÇÃO ENCONTRADA	RECOMENDAÇÃO	PRIORIDADE	FOTO
9	Foi verificado que a pintura da correia transportadora encontra-se em bom estado de conservação	NADA CONSTA	-

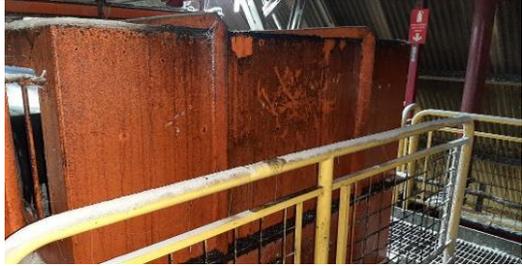
10	Foi verificado que as extremidades da correia transportadora encontra-se em bom estado de conservação	NADA CONSTA	-

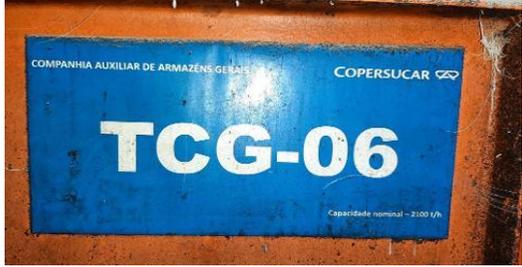
Nº	SITUAÇÃO ENCONTRADA	RECOMENDAÇÃO	PRIORIDADE	FOTO
1	Foi evidenciado que o equipamento possui TAG de identificação.	NADA CONSTA	-

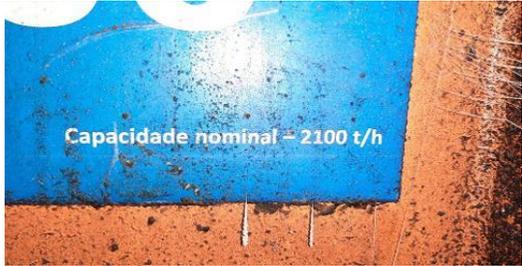
2	Foi verificado que o equipamento possui identificação de carga máxima de trabalho permitida.	NADA CONSTA	-

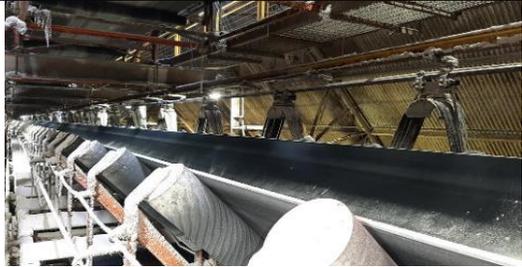
3	Foi verificado que a estrutura metálica da Correia Transportadora encontra-se em bom estado de conservação.	NADA CONSTA	-

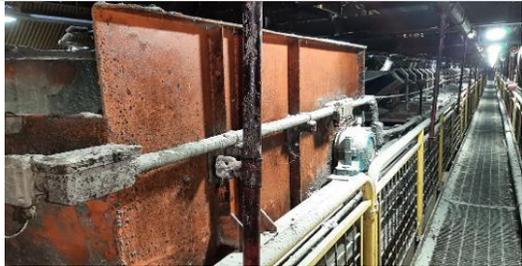
4	Foi evidenciado que ocorre a checagem por aperto nos parafusos da Correia Transportadora.	NADA CONSTA	-

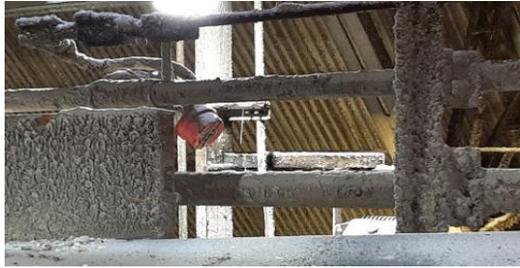
Nº	SITUAÇÃO ENCONTRADA	RECOMENDAÇÃO	PRIORIDADE	FOTO
5	Foi verificado que o equipamento possui sinal de advertência sonoro de partida (buzina) em boas condições operacionais.	NADA CONSTA	-

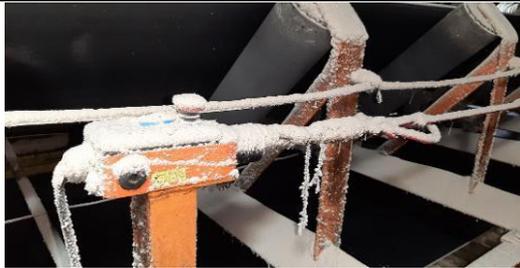
6	Os dispositivos de segurança apresentam boas condições.	NADA CONSTA	-

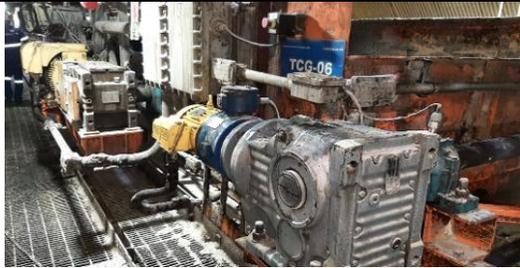
7	Foi verificado que as instalações do equipamento encontram-se em boas condições de conservação.	NADA CONSTA	-

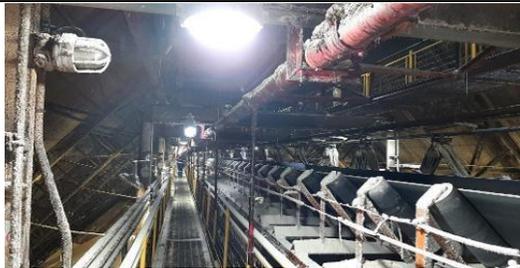
8	O ambiente de instalação do equipamento encontra-se com boa iluminação.	NADA CONSTA	-

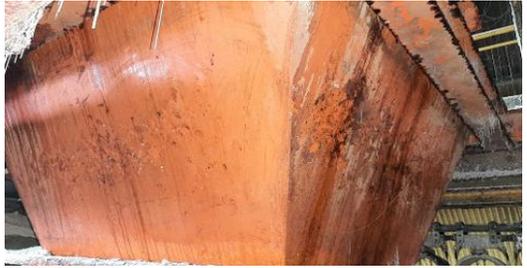
Nº	SITUAÇÃO ENCONTRADA	RECOMENDAÇÃO	PRIORIDADE	FOTO
9	Foi verificado que a pintura da correia transportadora encontra-se em bom estado de conservação	NADA CONSTA	-

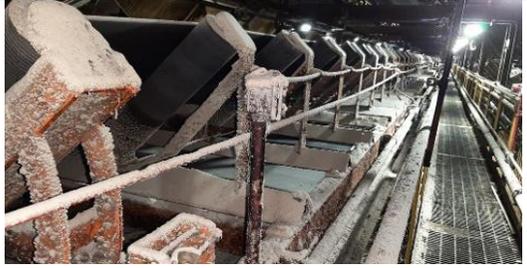
10	Foi verificado que as extremidades da correia transportadora encontra-se em bom estado de conservação	NADA CONSTA	-

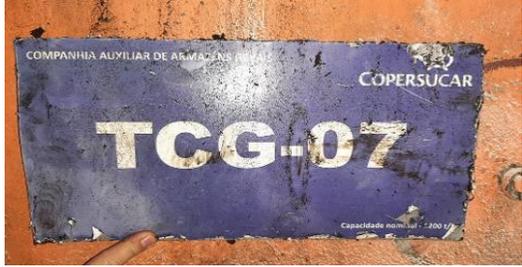
Nº	SITUAÇÃO ENCONTRADA	RECOMENDAÇÃO	PRIORIDADE	FOTO
1	Foi evidenciado que o equipamento possui TAG de identificação.	NADA CONSTA	-

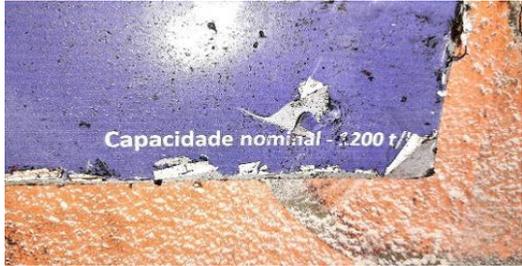
2	Foi verificado que o equipamento possui identificação de carga máxima de trabalho permitida.	NADA CONSTA	-

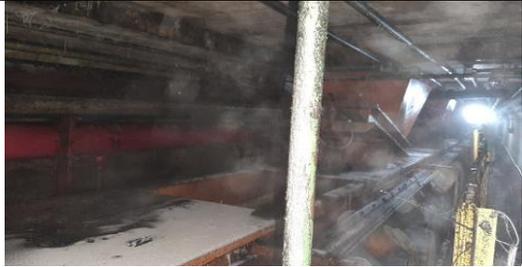
3	Foi verificado que a estrutura metálica da Correia Transportadora encontra-se em bom estado de conservação.	NADA CONSTA	-

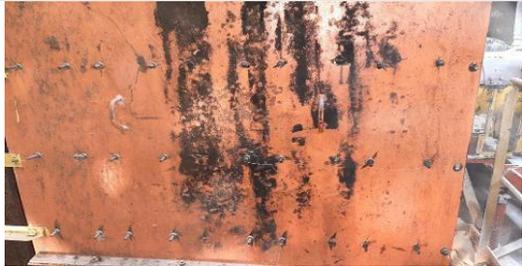
4	Foi evidenciado que ocorre a checagem por aperto nos parafusos da Correia Transportadora.	NADA CONSTA	-

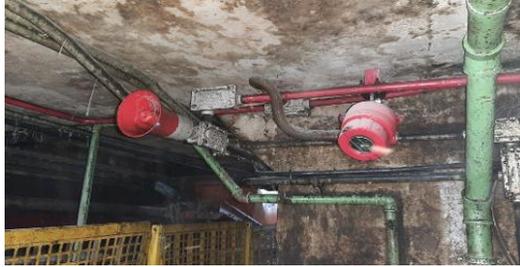
Nº	SITUAÇÃO ENCONTRADA	RECOMENDAÇÃO	PRIORIDADE	FOTO
5	Foi verificado que o equipamento possui sinal de advertência sonoro de partida (buzina) em boas condições operacionais.	NADA CONSTA	-

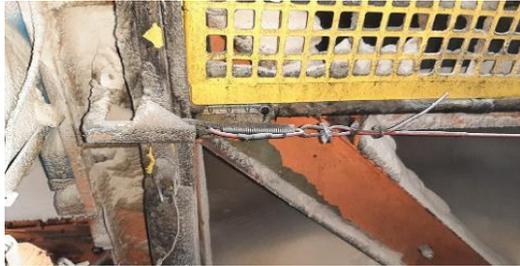
6	Os dispositivos de segurança apresentam boas condições.	NADA CONSTA	-

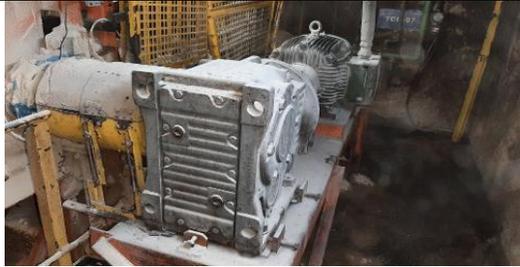
7	Foi verificado que as instalações do equipamento encontram-se em boas condições de conservação.	NADA CONSTA	-

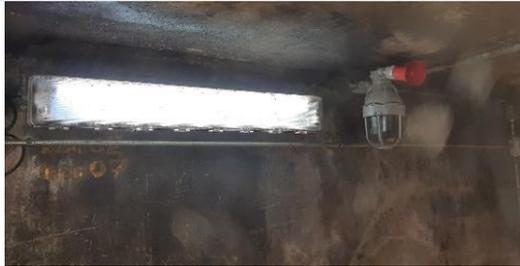
8	O ambiente de instalação do equipamento encontra-se com boa iluminação.	NADA CONSTA	-

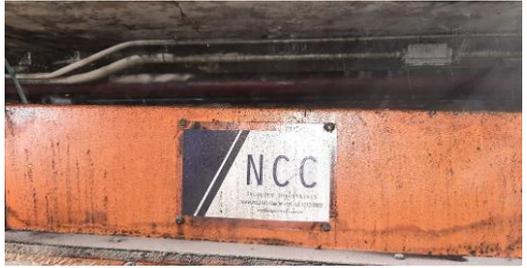
Nº	SITUAÇÃO ENCONTRADA	RECOMENDAÇÃO	PRIORIDADE	FOTO
9	Foi verificado que a pintura da correia transportadora encontra-se em bom estado de conservação	NADA CONSTA	-

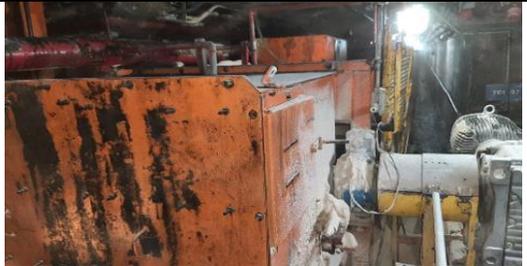
10	Foi verificado que as extremidades da correia transportadora encontra-se em bom estado de conservação	NADA CONSTA	-

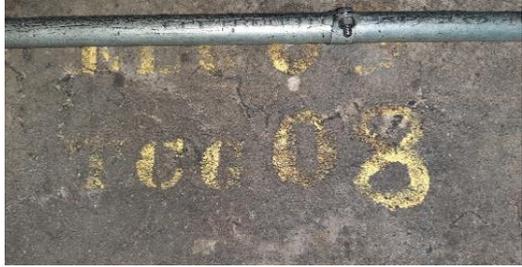
Nº	SITUAÇÃO ENCONTRADA	RECOMENDAÇÃO	PRIORIDADE	FOTO
1	Foi evidenciado que o equipamento não possui TAG de identificação.	Necessário identificar em local visível a TAG do equipamento.	P-2

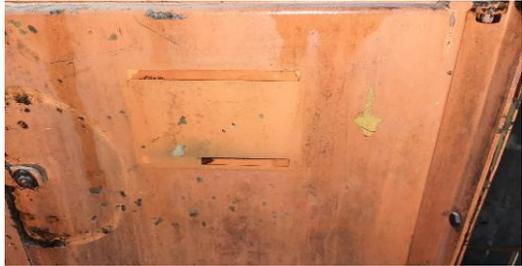
2	Foi verificado que o equipamento não possui identificação de carga máxima de trabalho permitida.	Necessário identificar em local visível a carga máxima de trabalho permitida desse equipamento.	P-2

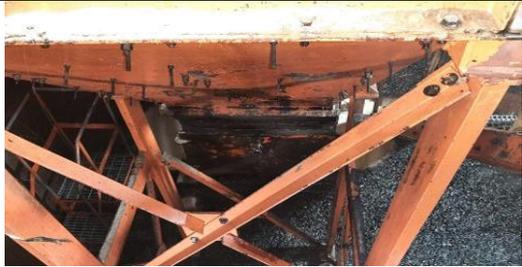
3	Foi verificado que a estrutura metálica da Correia Transportadora encontra-se em bom estado de conservação.	NADA CONSTA	-

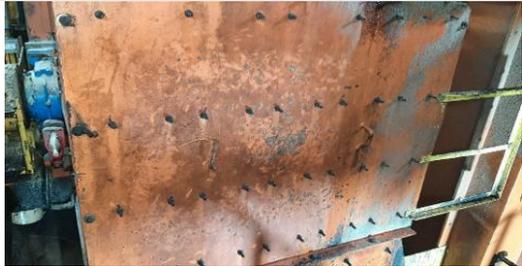
4	Foi evidenciado que ocorre a checagem por aperto nos parafusos da Correia Transportadora.	NADA CONSTA	-

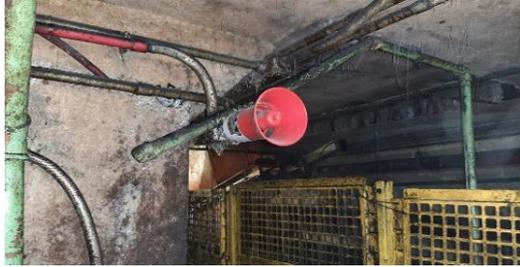
Nº	SITUAÇÃO ENCONTRADA	RECOMENDAÇÃO	PRIORIDADE	FOTO
5	Foi verificado que o equipamento possui sinal de advertência sonoro de partida (buzina) em boas condições operacionais.	NADA CONSTA	-

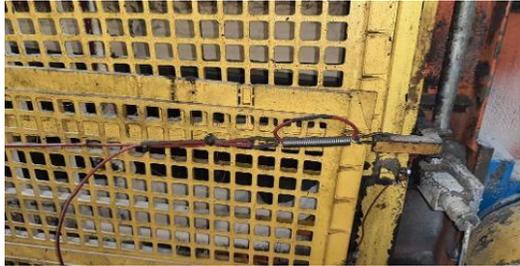
6	Os dispositivos de segurança apresentam boas condições.	NADA CONSTA	-

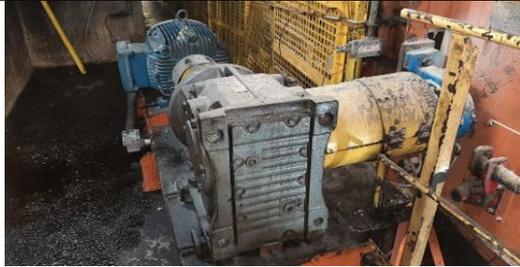
7	Foi verificado que as instalações do equipamento encontram-se em boas condições de conservação.	NADA CONSTA	-

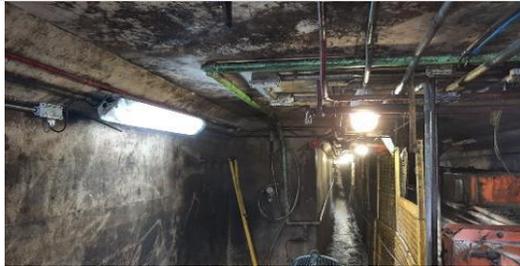
8	O ambiente de instalação do equipamento encontra-se com boa iluminação.	NADA CONSTA	-

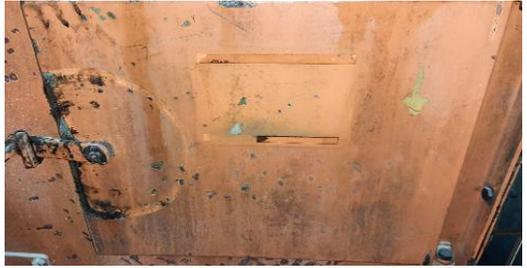
Nº	SITUAÇÃO ENCONTRADA	RECOMENDAÇÃO	PRIORIDADE	FOTO
9	Foi verificado que a pintura da correia transportadora encontra-se em bom estado de conservação	NADA CONSTA	-

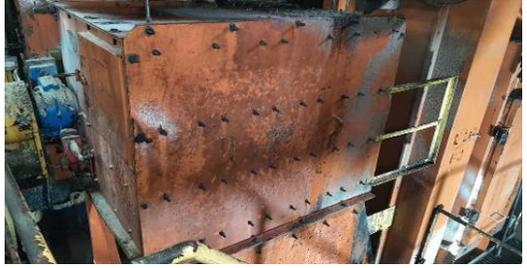
10	Foi verificado que as extremidades da correia transportadora encontra-se em bom estado de conservação	NADA CONSTA	-

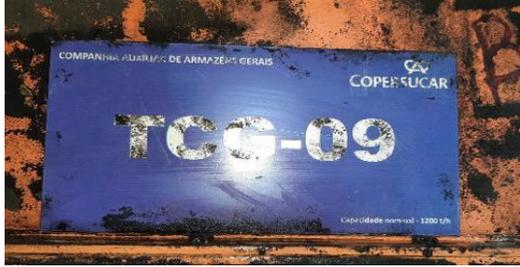
Nº	SITUAÇÃO ENCONTRADA	RECOMENDAÇÃO	PRIORIDADE	FOTO
1	Foi evidenciado que o equipamento possui TAG de identificação.	NADA CONSTA	-

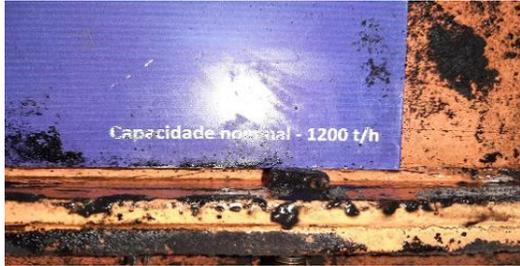
2	Foi verificado que o equipamento possui identificação de carga máxima de trabalho permitida.	NADA CONSTA	-

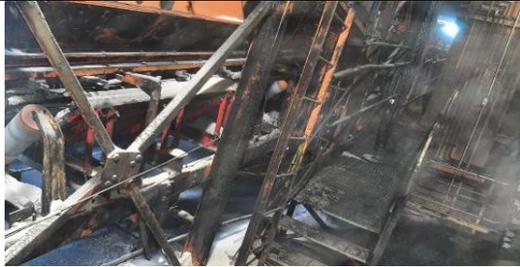
3	Foi verificado que a estrutura metálica da Correia Transportadora encontra-se em bom estado de conservação.	NADA CONSTA	-

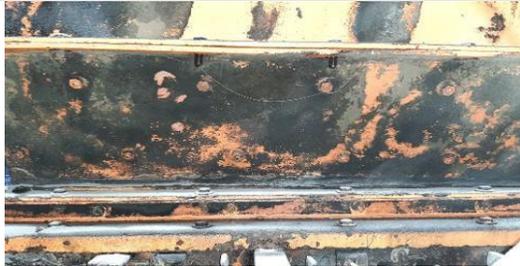
4	Foi evidenciado que ocorre a checagem por aperto nos parafusos da Correia Transportadora.	NADA CONSTA	-

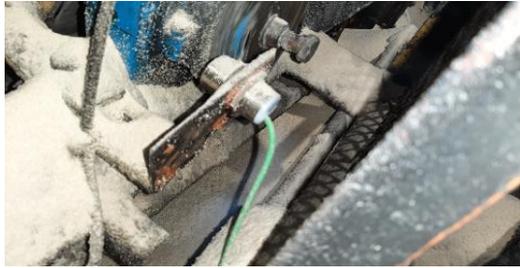
Nº	SITUAÇÃO ENCONTRADA	RECOMENDAÇÃO	PRIORIDADE	FOTO
5	Foi verificado que o equipamento possui sinal de advertência sonoro de partida (buzina) em boas condições operacionais.	NADA CONSTA	-

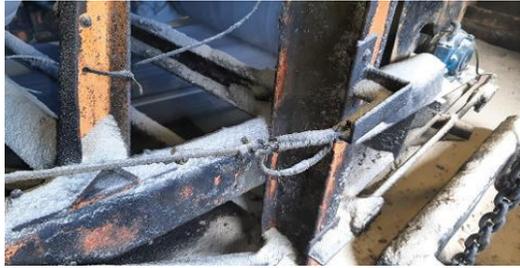
6	Os dispositivos de segurança apresentam boas condições.	NADA CONSTA	-

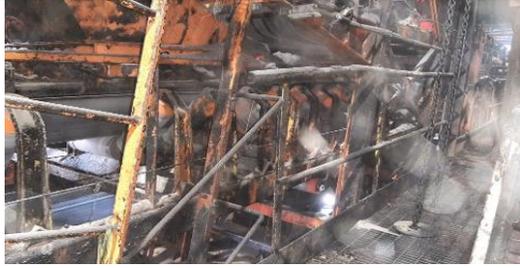
7	Foi verificado que as instalações do equipamento encontram-se em boas condições de conservação.	NADA CONSTA	-

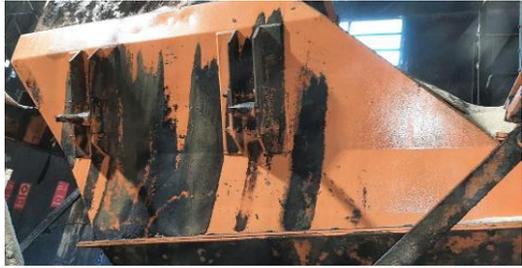
Nº	SITUAÇÃO ENCONTRADA	RECOMENDAÇÃO	PRIORIDADE	FOTO
9	Foi verificado que a pintura da correia transportadora encontra-se em bom estado de conservação	NADA CONSTA	-

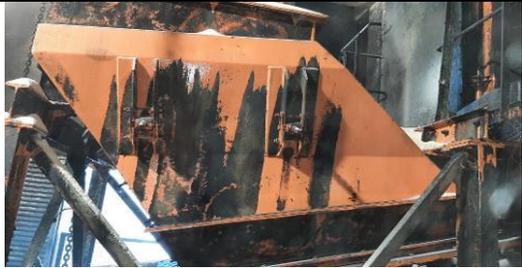
10	Foi verificado que as extremidades da correia transportadora encontra-se em bom estado de conservação	NADA CONSTA	-

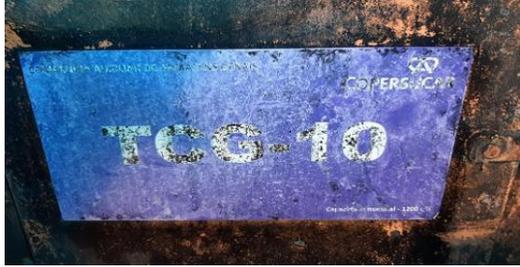
Nº	SITUAÇÃO ENCONTRADA	RECOMENDAÇÃO	PRIORIDADE	FOTO
1	Foi evidenciado que o equipamento possui TAG de identificação.	NADA CONSTA	-

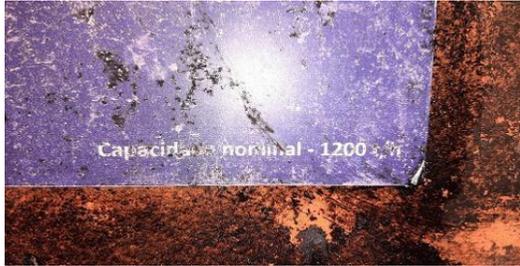
2	Foi verificado que o equipamento possui identificação de carga máxima de trabalho permitida.	NADA CONSTA	-

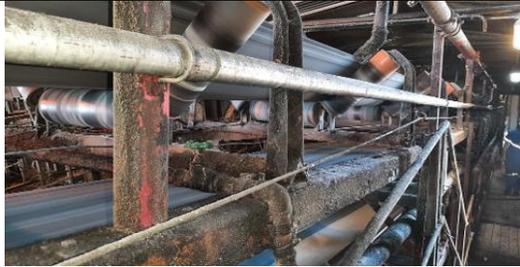
3	Foi verificado que a estrutura metálica da Correia Transportadora encontra-se em bom estado de conservação.	NADA CONSTA	-

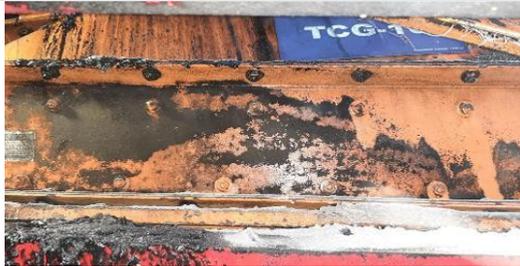
4	Foi evidenciado que ocorre a checagem por aperto nos parafusos da Correia Transportadora.	NADA CONSTA	-

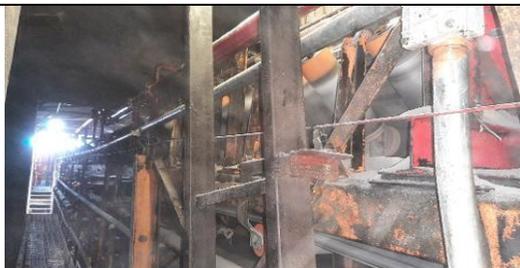
7	Foi verificado que as instalações do equipamento encontram-se em boas condições de conservação.	NADA CONSTA	-

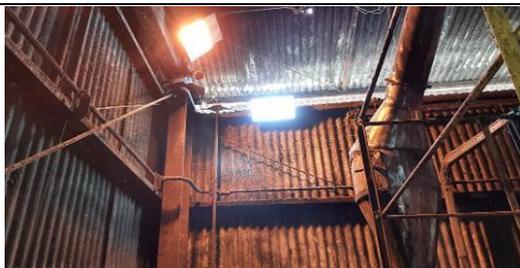
8	O ambiente de instalação do equipamento encontra-se com boa iluminação.	NADA CONSTA	-

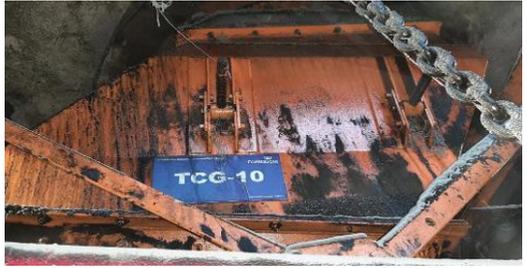
Nº	SITUAÇÃO ENCONTRADA	RECOMENDAÇÃO	PRIORIDADE	FOTO
9	Foi verificado que a pintura da correia transportadora encontra-se em bom estado de conservação	NADA CONSTA	-

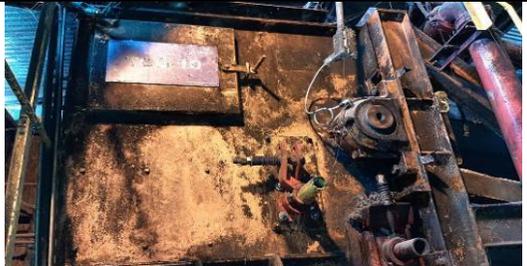
10	Foi verificado que as extremidades da correia transportadora encontra-se em bom estado de conservação	NADA CONSTA	-

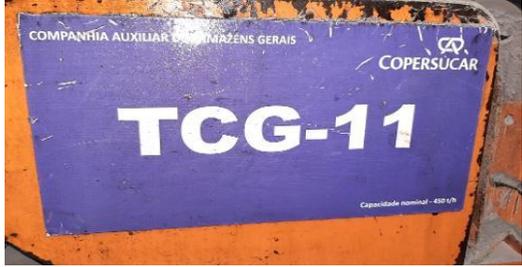
Nº	SITUAÇÃO ENCONTRADA	RECOMENDAÇÃO	PRIORIDADE	FOTO
1	Foi evidenciado que o equipamento possui TAG de identificação.	NADA CONSTA	-

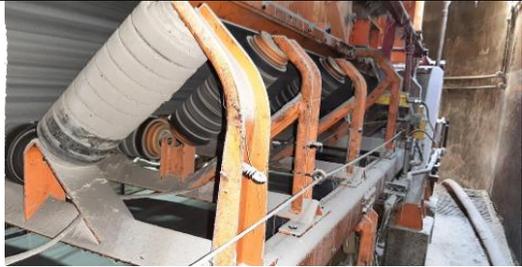
3	Foi verificado que a estrutura metálica da Correia Transportadora encontra-se em bom estado de conservação.	NADA CONSTA	-

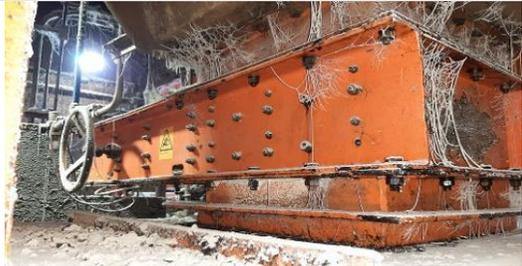
4	Foi evidenciado que ocorre a checagem por aperto nos parafusos da Correia Transportadora.	NADA CONSTA	-

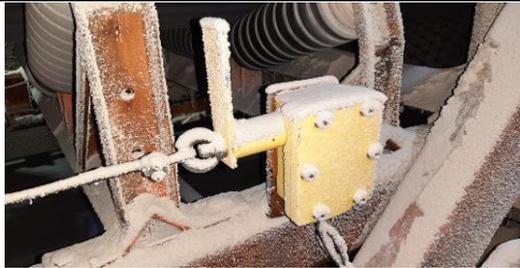
6	Os dispositivos de segurança apresentam boas condições.	NADA CONSTA	-

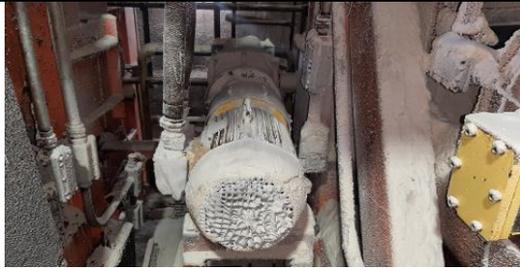
7	Foi verificado que as instalações do equipamento encontram-se em boas condições de conservação.	NADA CONSTA	-

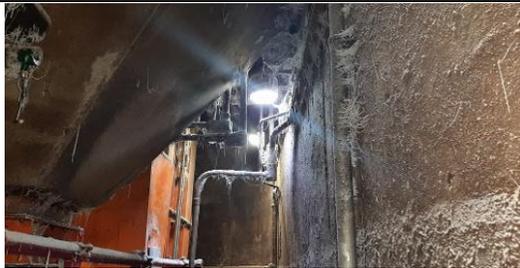
8	O ambiente de instalação do equipamento encontra-se com boa iluminação.	NADA CONSTA	-

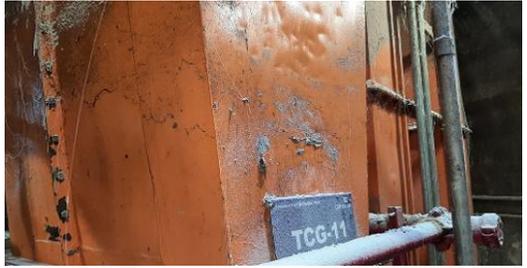
Nº	SITUAÇÃO ENCONTRADA	RECOMENDAÇÃO	PRIORIDADE	FOTO
9	Foi verificado que a pintura da correia transportadora encontra-se em bom estado de conservação	NADA CONSTA	-

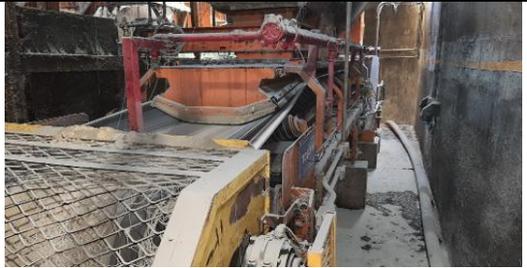
10	Foi verificado que as extremidades da correia transportadora encontra-se em bom estado de conservação	NADA CONSTA	-

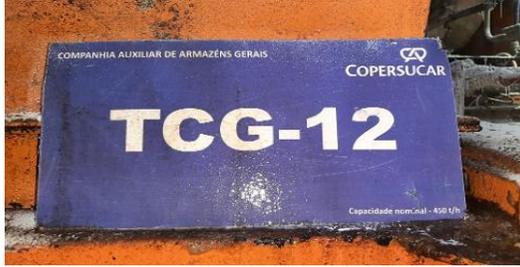
Nº	SITUAÇÃO ENCONTRADA	RECOMENDAÇÃO	PRIORIDADE	FOTO
1	Foi evidenciado que o equipamento possui TAG de identificação.	NADA CONSTA	-

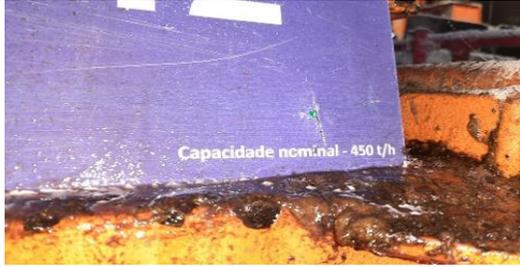
2	Foi verificado que o equipamento possui identificação de carga máxima de trabalho permitida.	NADA CONSTA	-

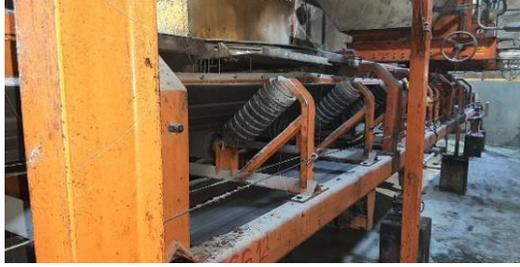
3	Foi verificado que a estrutura metálica da Correia Transportadora encontra-se em bom estado de conservação.	NADA CONSTA	-

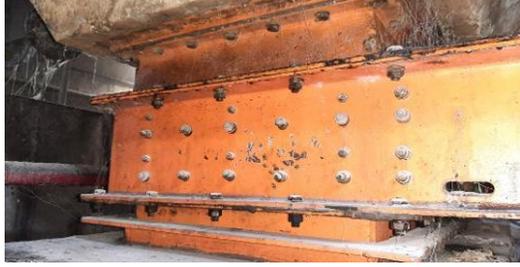
4	Foi evidenciado que ocorre a checagem por aperto nos parafusos da Correia Transportadora.	NADA CONSTA	-

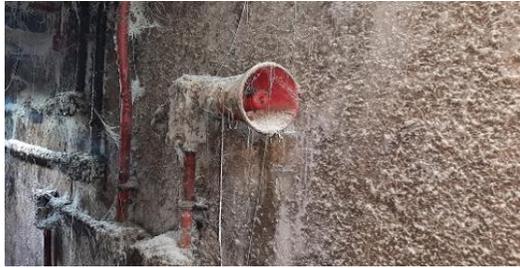
Nº	SITUAÇÃO ENCONTRADA	RECOMENDAÇÃO	PRIORIDADE	FOTO
5	Foi verificado que o equipamento possui sinal de advertência sonoro de partida (buzina) em boas condições operacionais.	NADA CONSTA	-

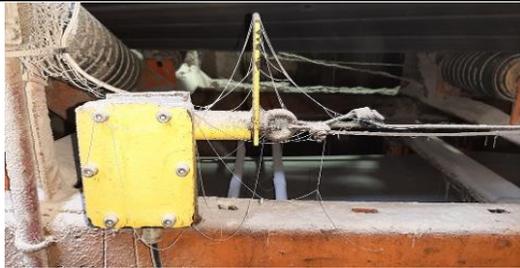
6	Os dispositivos de segurança apresentam boas condições.	NADA CONSTA	-

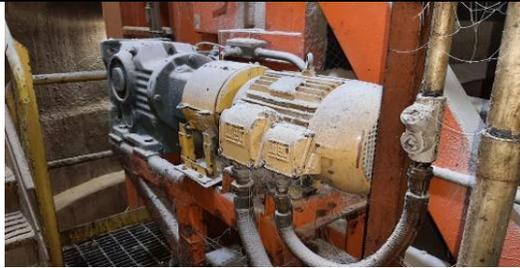
7	Foi verificado que as instalações do equipamento encontram-se em boas condições de conservação.	NADA CONSTA	-

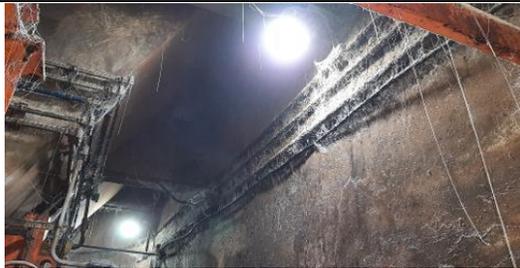
8	O ambiente de instalação do equipamento encontra-se com boa iluminação.	NADA CONSTA	-

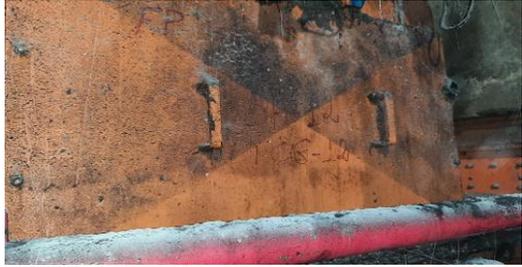
Nº	SITUAÇÃO ENCONTRADA	RECOMENDAÇÃO	PRIORIDADE	FOTO
9	Foi verificado que a pintura da correia transportadora encontra-se em bom estado de conservação	NADA CONSTA	-

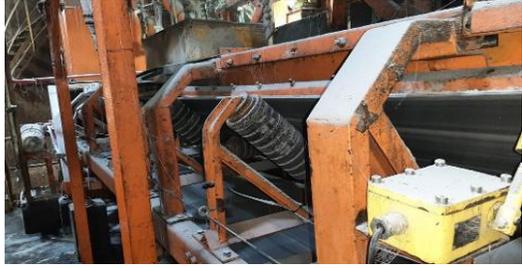
10	Foi verificado que as extremidades da correia transportadora encontra-se em bom estado de conservação	NADA CONSTA	-

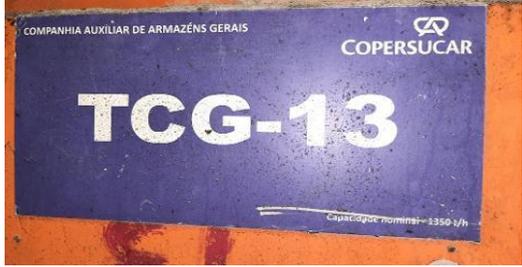
Nº	SITUAÇÃO ENCONTRADA	RECOMENDAÇÃO	PRIORIDADE	FOTO
1	Foi evidenciado que o equipamento possui TAG de identificação.	NADA CONSTA	-

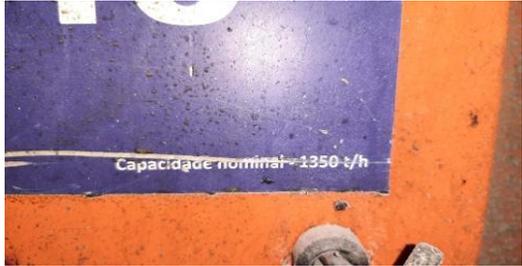
2	Foi verificado que o equipamento possui identificação de carga máxima de trabalho permitida.	NADA CONSTA	-

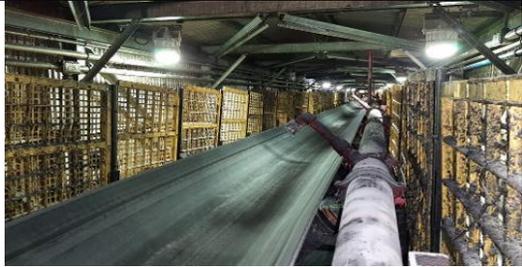
3	Foi verificado que a estrutura metálica da Correia Transportadora encontra-se em bom estado de conservação.	NADA CONSTA	-

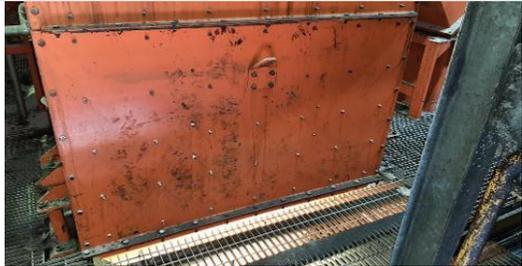
4	Foi evidenciado que ocorre a checagem por aperto nos parafusos da Correia Transportadora.	NADA CONSTA	-

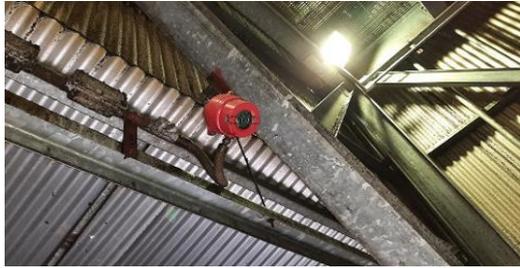
Nº	SITUAÇÃO ENCONTRADA	RECOMENDAÇÃO	PRIORIDADE	FOTO
5	Foi verificado que o equipamento possui sinal de advertência sonoro de partida (buzina) em boas condições operacionais.	NADA CONSTA	-

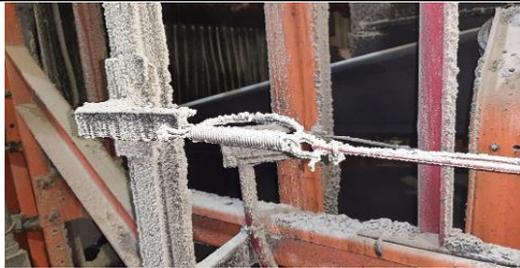
6	Os dispositivos de segurança apresentam boas condições.	NADA CONSTA	-

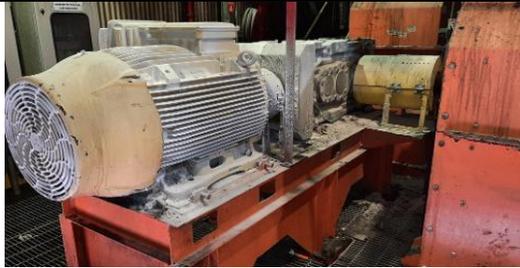
7	Foi verificado que as instalações do equipamento encontram-se em boas condições de conservação.	NADA CONSTA	-

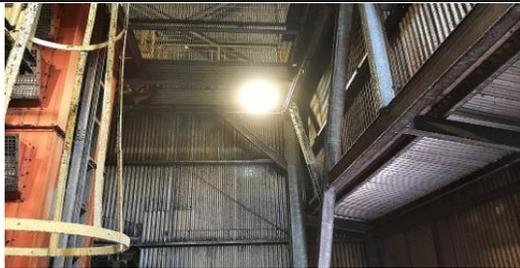
8	O ambiente de instalação do equipamento encontra-se com boa iluminação.	NADA CONSTA	-

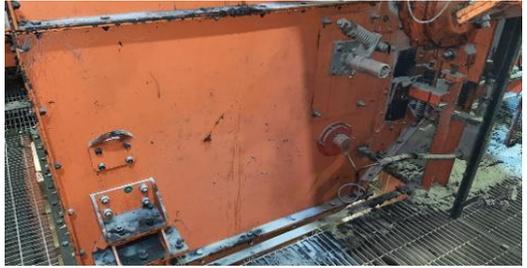
Nº	SITUAÇÃO ENCONTRADA	RECOMENDAÇÃO	PRIORIDADE	FOTO
9	Foi verificado que a pintura da correia transportadora encontra-se em bom estado de conservação	NADA CONSTA	-

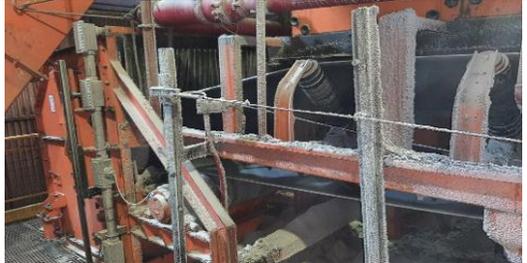
10	Foi verificado que as extremidades da correia transportadora encontra-se em bom estado de conservação	NADA CONSTA	-

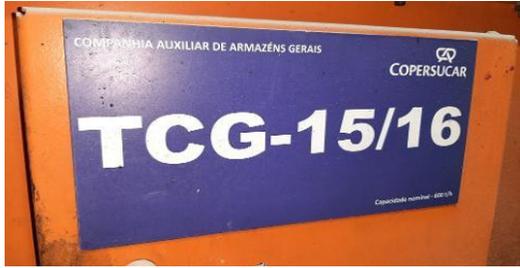
Nº	SITUAÇÃO ENCONTRADA	RECOMENDAÇÃO	PRIORIDADE	FOTO
1	Foi evidenciado que o equipamento possui TAG de identificação.	NADA CONSTA	-

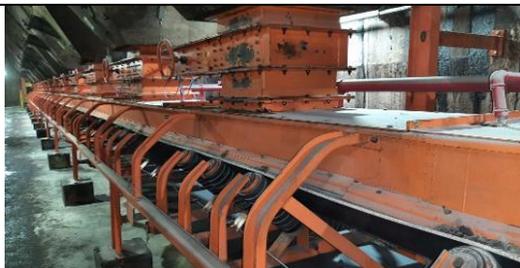
3	Foi verificado que a estrutura metálica da Correia Transportadora encontra-se em bom estado de conservação.	NADA CONSTA	-

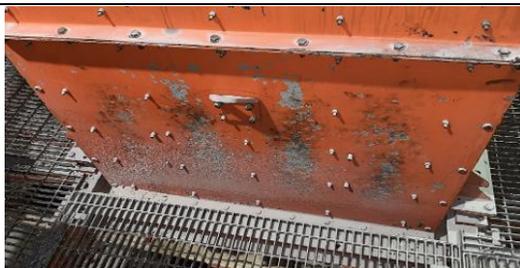
4	Foi evidenciado que ocorre a checagem por aperto nos parafusos da Correia Transportadora.	NADA CONSTA	-

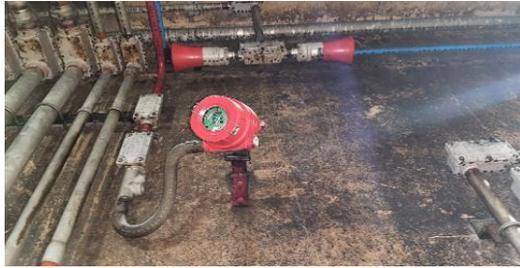
Nº	SITUAÇÃO ENCONTRADA	RECOMENDAÇÃO	PRIORIDADE	FOTO
5	Foi verificado que o equipamento possui sinal de advertência sonoro de partida (buzina) em boas condições operacionais.	NADA CONSTA	-

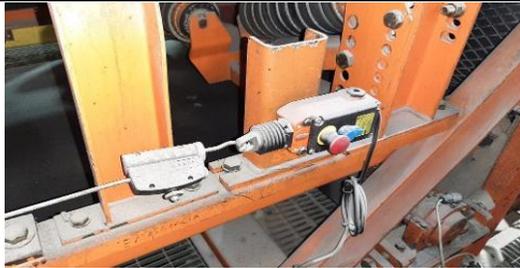
6	Os dispositivos de segurança apresentam boas condições.	NADA CONSTA	-

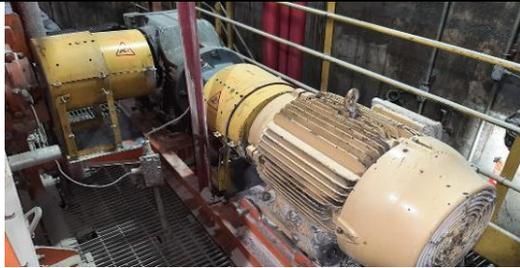
7	Foi verificado que as instalações do equipamento encontram-se em boas condições de conservação.	NADA CONSTA	-

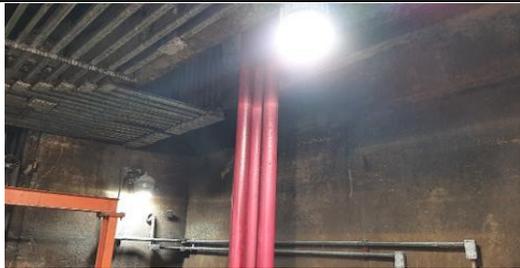
8	O ambiente de instalação do equipamento encontra-se com boa iluminação.	NADA CONSTA	-

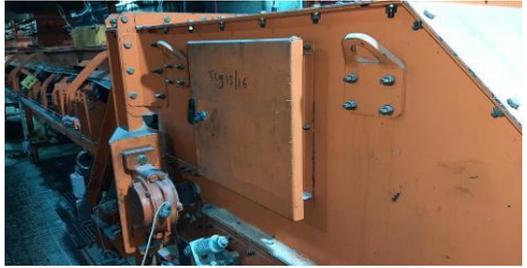
Nº	SITUAÇÃO ENCONTRADA	RECOMENDAÇÃO	PRIORIDADE	FOTO
9	Foi verificado que a pintura da correia transportadora encontra-se em bom estado de conservação	NADA CONSTA	-
