# RELATÓRIO DE INSPEÇÃO DE CORREIAS TRANSPORTADORAS

(Conforme Portaria MTPS nº 505 da NR-11 de 29 de abril de 2016)

## COPERSUCAR

## CORREIAS TRANSPORTADORAS

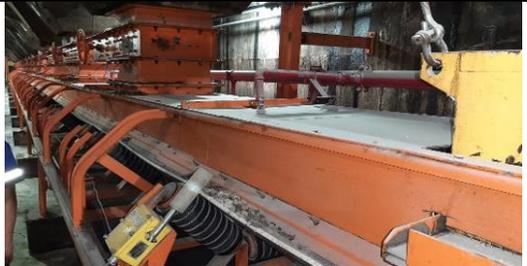
10	Foi verificado que as extremidades da correia transportadora encontra-se em bom estado de conservação	NADA CONSTA	-

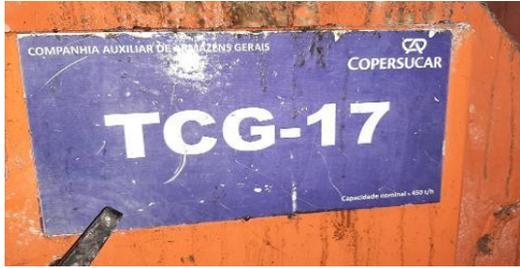
Nº	SITUAÇÃO ENCONTRADA	RECOMENDAÇÃO	PRIORIDADE	FOTO
1	Foi evidenciado que o equipamento possui TAG de identificação.	NADA CONSTA	-

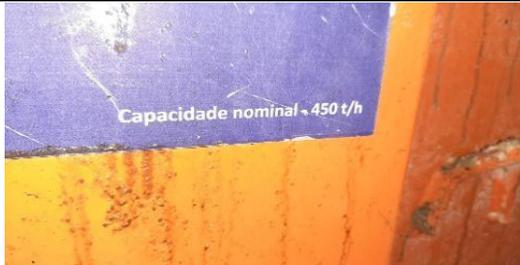
2	Foi verificado que o equipamento possui identificação de carga máxima de trabalho permitida.	NADA CONSTA	-

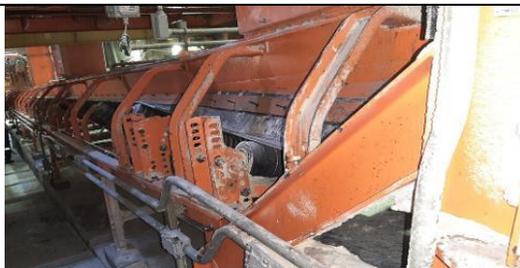
3	Foi verificado que a estrutura metálica da Correia Transportadora encontra-se em bom estado de conservação.	NADA CONSTA	-

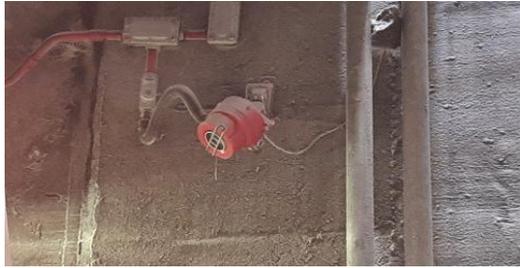
Nº	SITUAÇÃO ENCONTRADA	RECOMENDAÇÃO	PRIORIDADE	FOTO
5	Foi verificado que o equipamento possui sinal de advertência sonoro de partida (buzina) em boas condições operacionais.	NADA CONSTA	-

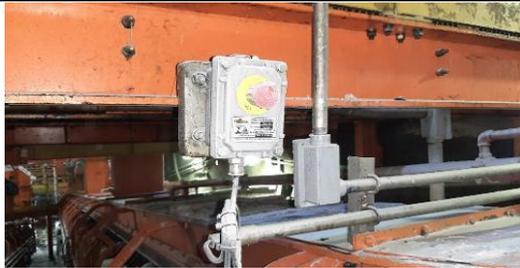
6	Os dispositivos de segurança apresentam boas condições.	NADA CONSTA	-

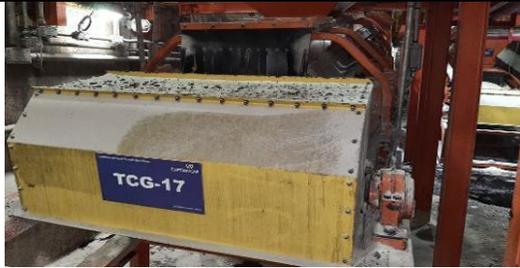
7	Foi verificado que as instalações do equipamento encontram-se em boas condições de conservação.	NADA CONSTA	-

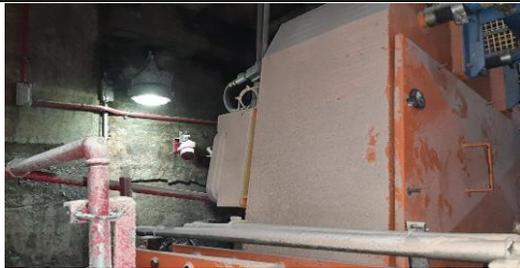
8	O ambiente de instalação do equipamento encontra-se com boa iluminação.	NADA CONSTA	-

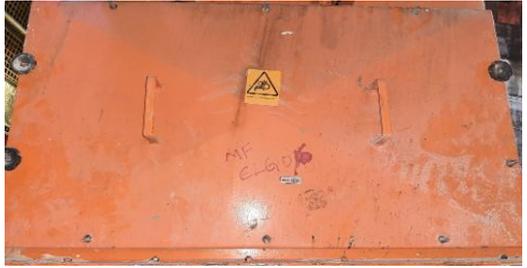
Nº	SITUAÇÃO ENCONTRADA	RECOMENDAÇÃO	PRIORIDADE	FOTO
9	Foi verificado que a pintura da correia transportadora encontra-se em bom estado de conservação	NADA CONSTA	-

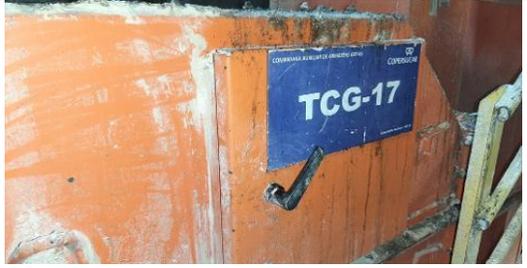
10	Foi verificado que as extremidades da correia transportadora encontra-se em bom estado de conservação	NADA CONSTA	-

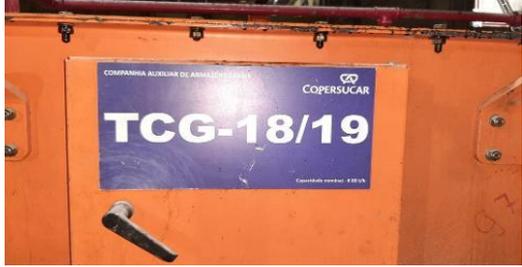
Nº	SITUAÇÃO ENCONTRADA	RECOMENDAÇÃO	PRIORIDADE	FOTO
1	Foi evidenciado que o equipamento possui TAG de identificação.	NADA CONSTA	-

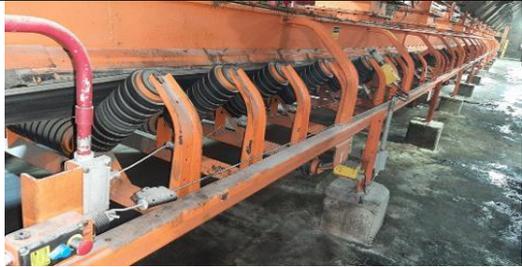
3	Foi verificado que a estrutura metálica da Correia Transportadora encontra-se em bom estado de conservação.	NADA CONSTA	-

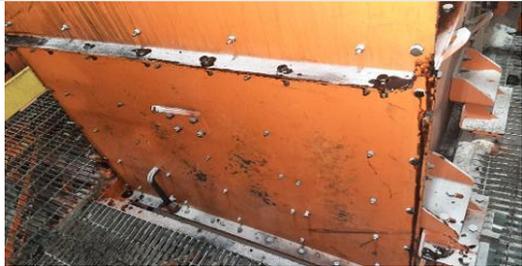
4	Foi evidenciado que ocorre a checagem por aperto nos parafusos da Correia Transportadora.	NADA CONSTA	-

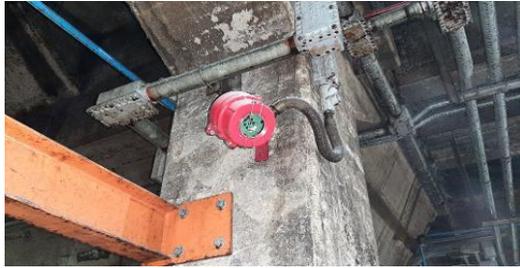
Nº	SITUAÇÃO ENCONTRADA	RECOMENDAÇÃO	PRIORIDADE	FOTO
5	Foi verificado que o equipamento possui sinal de advertência sonoro de partida (buzina) em boas condições operacionais.	NADA CONSTA	-

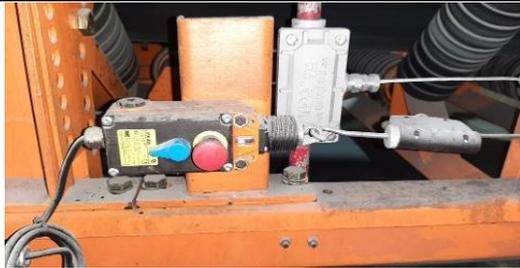
6	Os dispositivos de segurança apresentam boas condições.	NADA CONSTA	-

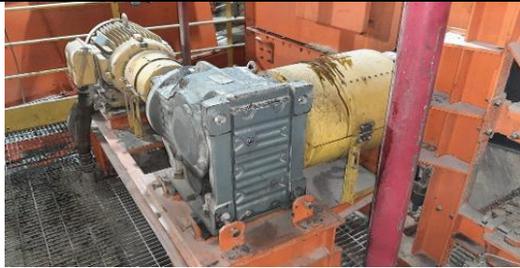
7	Foi verificado que as instalações do equipamento encontram-se em boas condições de conservação.	NADA CONSTA	-

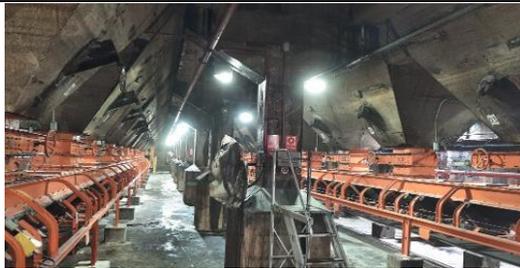
8	O ambiente de instalação do equipamento encontra-se com boa iluminação.	NADA CONSTA	-

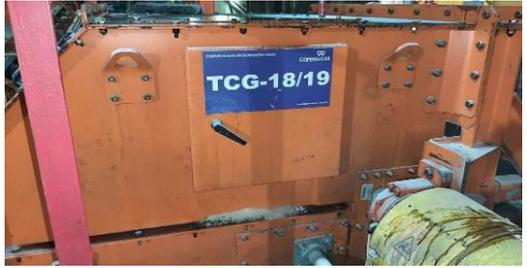
Nº	SITUAÇÃO ENCONTRADA	RECOMENDAÇÃO	PRIORIDADE	FOTO
9	Foi verificado que a pintura da correia transportadora encontra-se em bom estado de conservação	NADA CONSTA	-

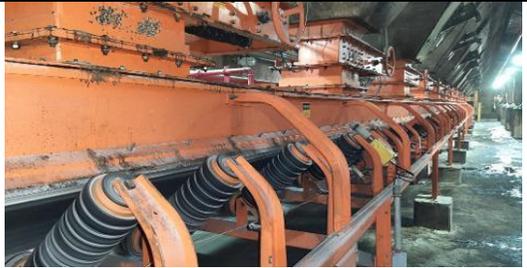
10	Foi verificado que as extremidades da correia transportadora encontra-se em bom estado de conservação	NADA CONSTA	-

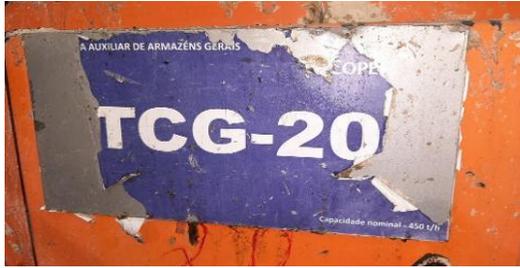
Nº	SITUAÇÃO ENCONTRADA	RECOMENDAÇÃO	PRIORIDADE	FOTO
1	Foi evidenciado que o equipamento possui TAG de identificação.	NADA CONSTA	-

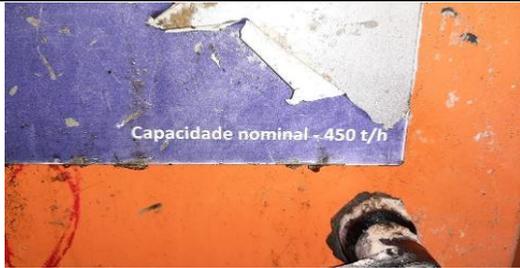
2	Foi verificado que o equipamento possui identificação de carga máxima de trabalho permitida.	NADA CONSTA	-

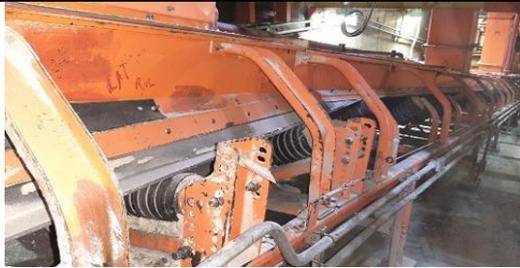
3	Foi verificado que a estrutura metálica da Correia Transportadora encontra-se em bom estado de conservação.	NADA CONSTA	-

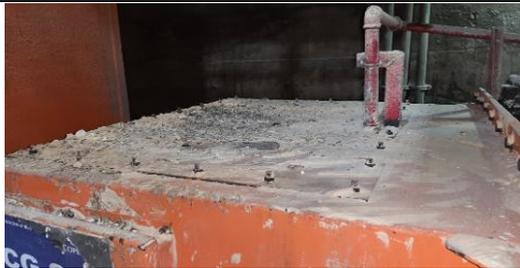
4	Foi evidenciado que ocorre a checagem por aperto nos parafusos da Correia Transportadora.	NADA CONSTA	-

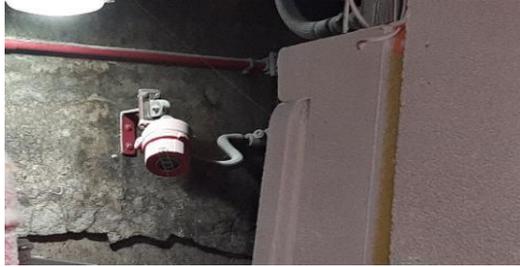
Nº	SITUAÇÃO ENCONTRADA	RECOMENDAÇÃO	PRIORIDADE	FOTO
5	Foi verificado que o equipamento possui sinal de advertência sonoro de partida (buzina) em boas condições operacionais.	NADA CONSTA	-

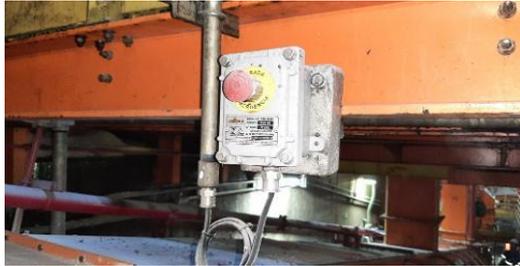
6	Os dispositivos de segurança apresentam boas condições.	NADA CONSTA	-

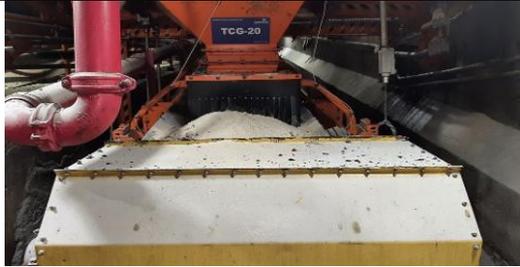
7	Foi verificado que as instalações do equipamento encontram-se em boas condições de conservação.	NADA CONSTA	-

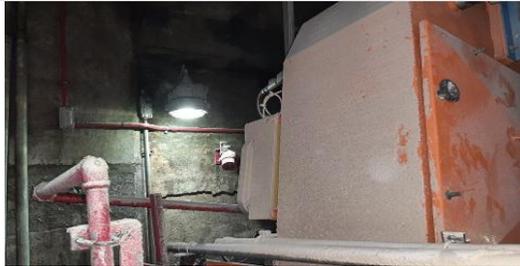
8	O ambiente de instalação do equipamento encontra-se com boa iluminação.	NADA CONSTA	-

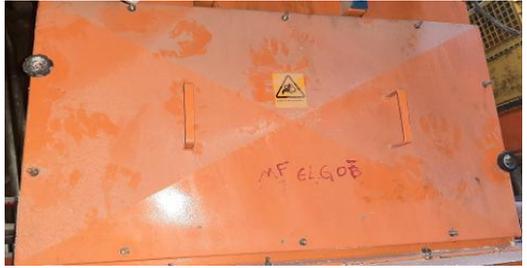
Nº	SITUAÇÃO ENCONTRADA	RECOMENDAÇÃO	PRIORIDADE	FOTO
9	Foi verificado que a pintura da correia transportadora encontra-se em bom estado de conservação	NADA CONSTA	-

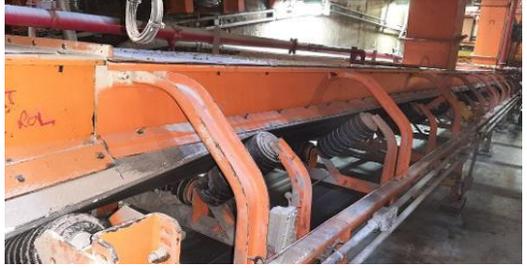
10	Foi verificado que as extremidades da correia transportadora encontra-se em bom estado de conservação	NADA CONSTA	-

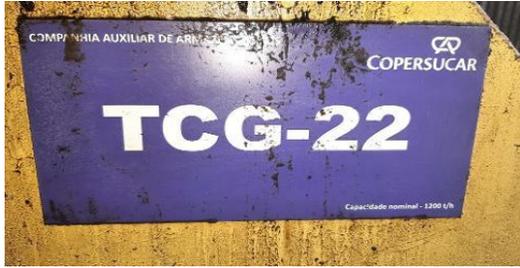
Nº	SITUAÇÃO ENCONTRADA	RECOMENDAÇÃO	PRIORIDADE	FOTO
1	Foi evidenciado que o equipamento possui TAG de identificação.	NADA CONSTA	-

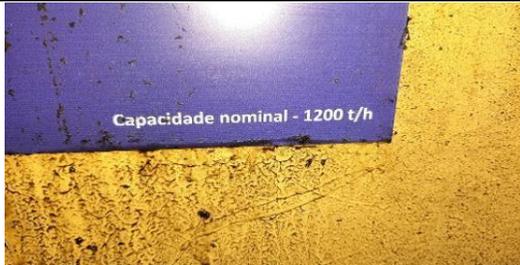
2	Foi verificado que o equipamento possui identificação de carga máxima de trabalho permitida.	NADA CONSTA	-

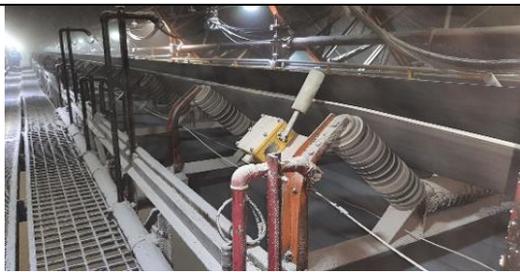
3	Foi verificado que a estrutura metálica da Correia Transportadora encontra-se em bom estado de conservação.	NADA CONSTA	-

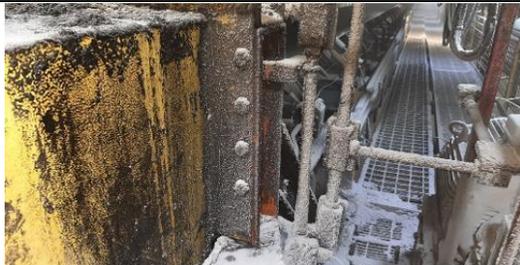
4	Foi evidenciado que ocorre a checagem por aperto nos parafusos da Correia Transportadora.	NADA CONSTA	-

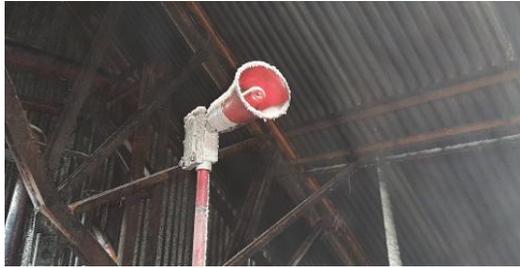
Nº	SITUAÇÃO ENCONTRADA	RECOMENDAÇÃO	PRIORIDADE	FOTO
5	Foi verificado que o equipamento possui sinal de advertência sonoro de partida (buzina) em boas condições operacionais.	NADA CONSTA	-

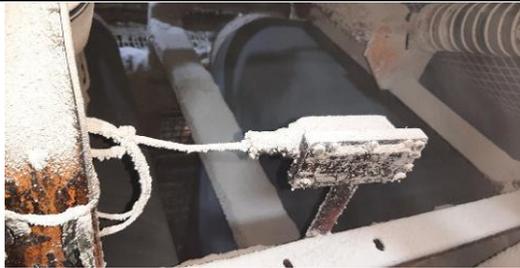
6	Os dispositivos de segurança apresentam boas condições.	NADA CONSTA	-

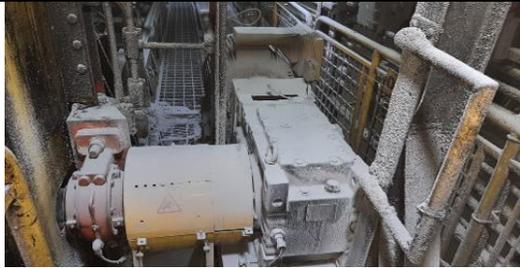
7	Foi verificado que as instalações do equipamento encontram-se em boas condições de conservação.	NADA CONSTA	-

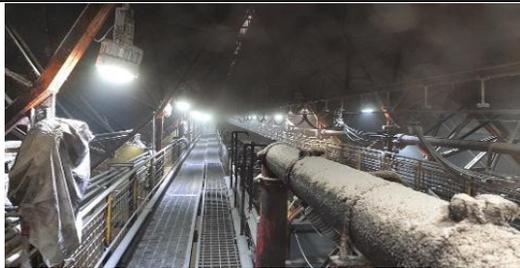
8	O ambiente de instalação do equipamento encontra-se com boa iluminação.	NADA CONSTA	-

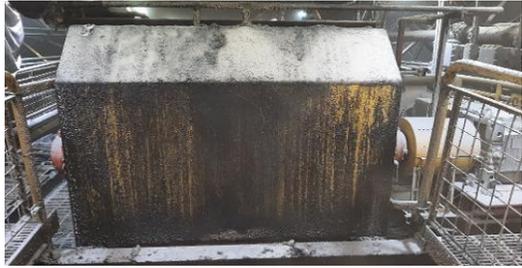
Nº	SITUAÇÃO ENCONTRADA	RECOMENDAÇÃO	PRIORIDADE	FOTO
9	Foi verificado que a pintura da correia transportadora encontra-se em bom estado de conservação	NADA CONSTA	-

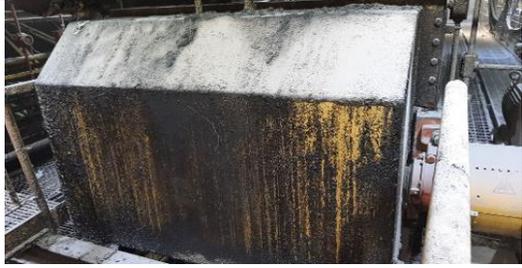
10	Foi verificado que as extremidades da correia transportadora encontra-se em bom estado de conservação	NADA CONSTA	-

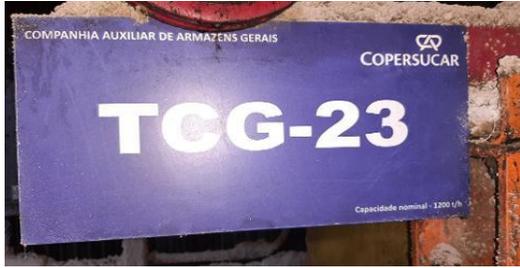
Nº	SITUAÇÃO ENCONTRADA	RECOMENDAÇÃO	PRIORIDADE	FOTO
1	Foi evidenciado que o equipamento possui TAG de identificação.	NADA CONSTA	-

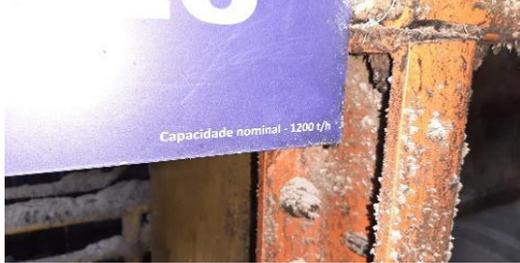
2	Foi verificado que o equipamento possui identificação de carga máxima de trabalho permitida.	NADA CONSTA	-

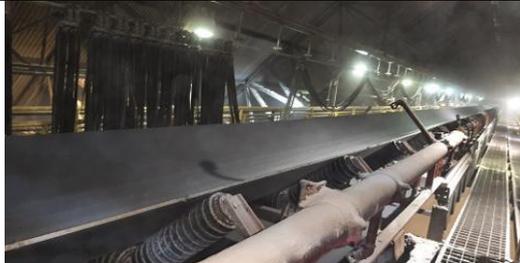
3	Foi verificado que a estrutura metálica da Correia Transportadora encontra-se em bom estado de conservação.	NADA CONSTA	-

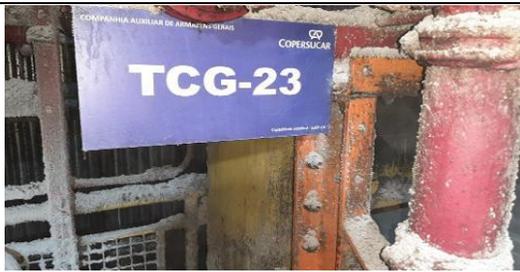
4	Foi evidenciado que ocorre a checagem por aperto nos parafusos da Correia Transportadora.	NADA CONSTA	-

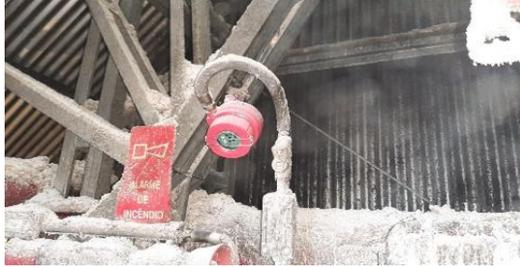
Nº	SITUAÇÃO ENCONTRADA	RECOMENDAÇÃO	PRIORIDADE	FOTO
5	Foi verificado que o equipamento possui sinal de advertência sonoro de partida (buzina) em boas condições operacionais.	NADA CONSTA	-

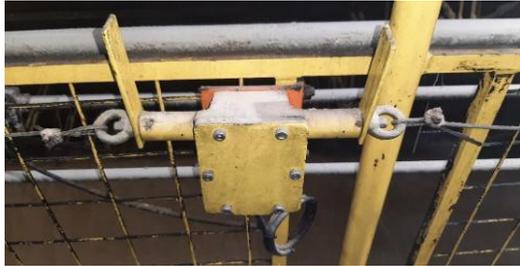
6	Os dispositivos de segurança apresentam boas condições.	NADA CONSTA	-

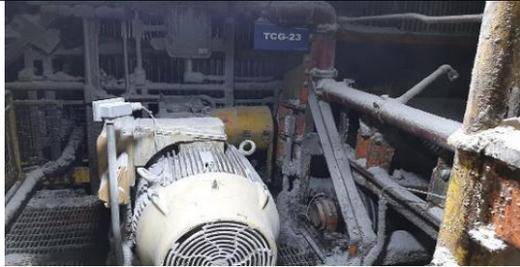
7	Foi verificado que as instalações do equipamento encontram-se em boas condições de conservação.	NADA CONSTA	-

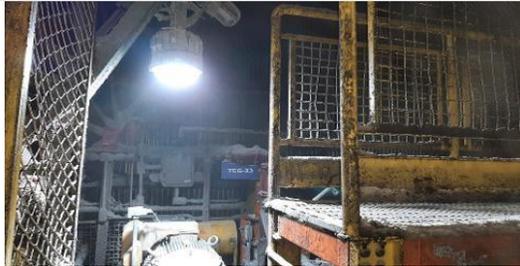
8	O ambiente de instalação do equipamento encontra-se com boa iluminação.	NADA CONSTA	-

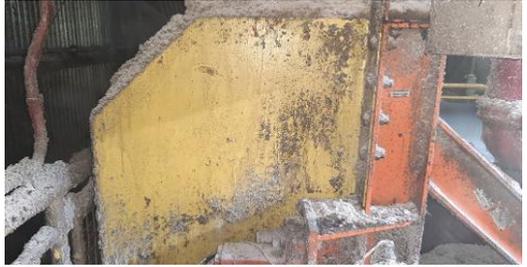
Nº	SITUAÇÃO ENCONTRADA	RECOMENDAÇÃO	PRIORIDADE	FOTO
9	Foi verificado que a pintura da correia transportadora encontra-se em bom estado de conservação	NADA CONSTA	-

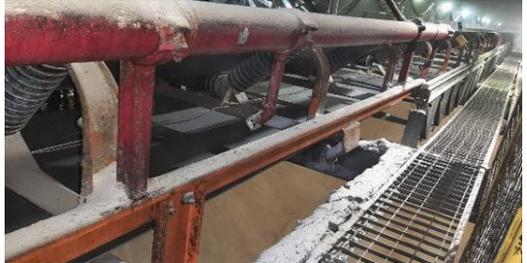
10	Foi verificado que as extremidades da correia transportadora encontra-se em bom estado de conservação	NADA CONSTA	-

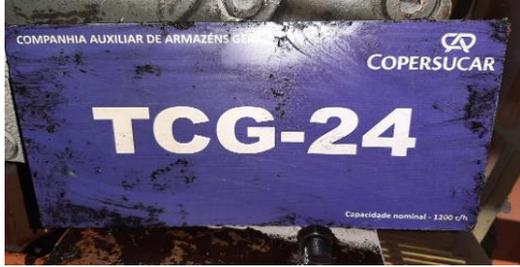
Nº	SITUAÇÃO ENCONTRADA	RECOMENDAÇÃO	PRIORIDADE	FOTO
1	Foi evidenciado que o equipamento possui TAG de identificação.	NADA CONSTA	-

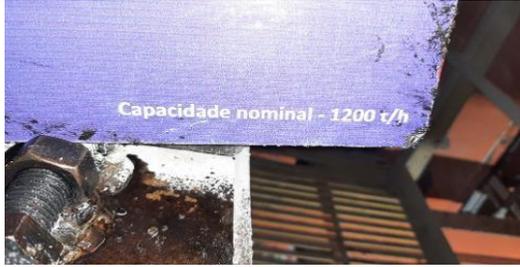
2	Foi verificado que o equipamento possui identificação de carga máxima de trabalho permitida.	NADA CONSTA	-

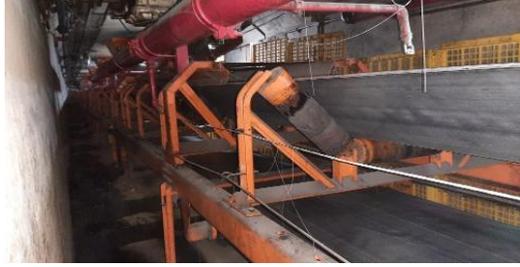
3	Foi verificado que a estrutura metálica da Correia Transportadora encontra-se em bom estado de conservação.	NADA CONSTA	-

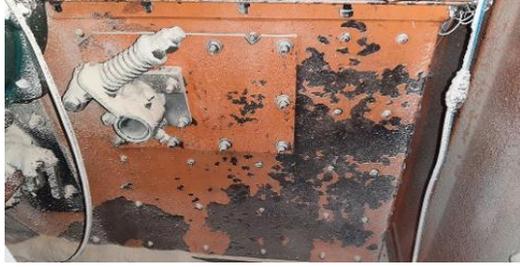
4	Foi evidenciado que ocorre a checagem por aperto nos parafusos da Correia Transportadora.	NADA CONSTA	-

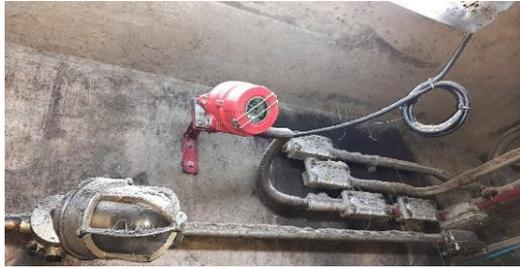
Nº	SITUAÇÃO ENCONTRADA	RECOMENDAÇÃO	PRIORIDADE	FOTO
5	Foi verificado que o equipamento possui sinal de advertência sonoro de partida (buzina) em boas condições operacionais.	NADA CONSTA	-

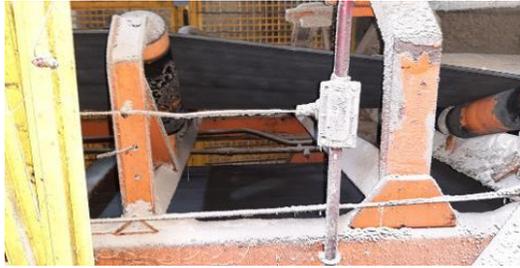
6	Os dispositivos de segurança apresentam boas condições.	NADA CONSTA	-

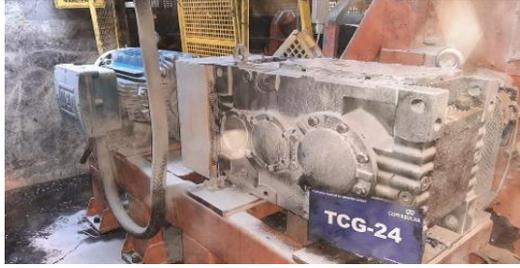
7	Foi verificado que as instalações do equipamento encontram-se em boas condições de conservação.	NADA CONSTA	-

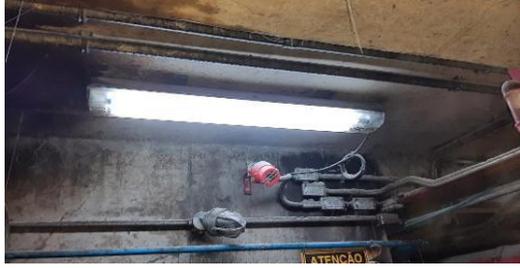
8	O ambiente de instalação do equipamento encontra-se com boa iluminação.	NADA CONSTA	-

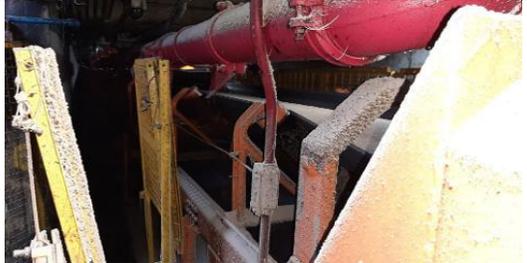
10	Foi verificado que as extremidades da correia transportadora encontra-se em bom estado de conservação	NADA CONSTA	-

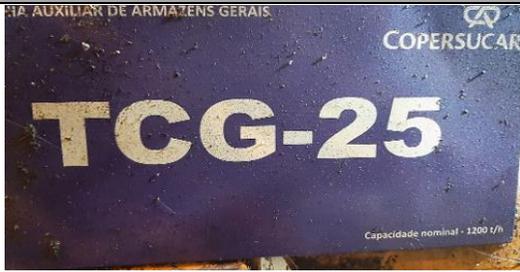
Nº	SITUAÇÃO ENCONTRADA	RECOMENDAÇÃO	PRIORIDADE	FOTO
1	Foi evidenciado que o equipamento possui TAG de identificação.	NADA CONSTA	-

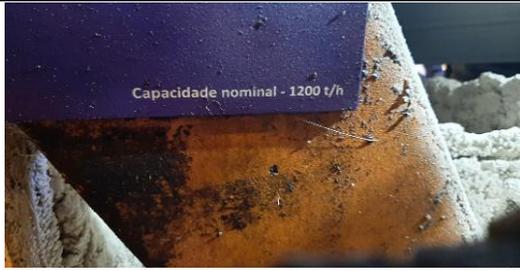
2	Foi verificado que o equipamento possui identificação de carga máxima de trabalho permitida.	NADA CONSTA	-

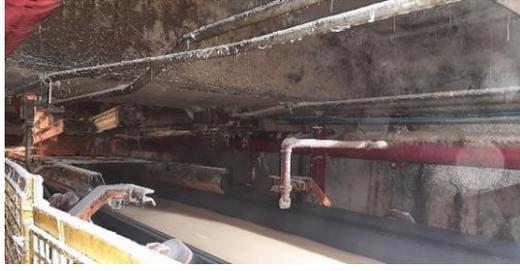
3	Foi verificado que a estrutura metálica da Correia Transportadora encontra-se em bom estado de conservação.	NADA CONSTA	-

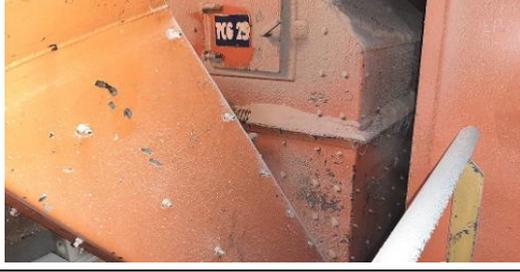
4	Foi evidenciado que ocorre a checagem por aperto nos parafusos da Correia Transportadora.	NADA CONSTA	-

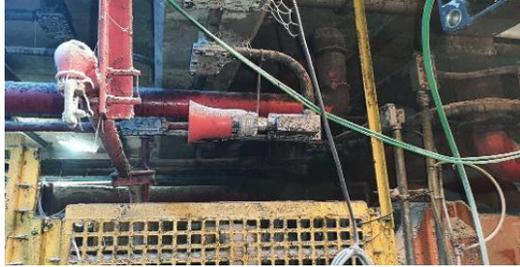
Nº	SITUAÇÃO ENCONTRADA	RECOMENDAÇÃO	PRIORIDADE	FOTO
5	Foi verificado que o equipamento possui sinal de advertência sonoro de partida (buzina) em boas condições operacionais.	NADA CONSTA	-

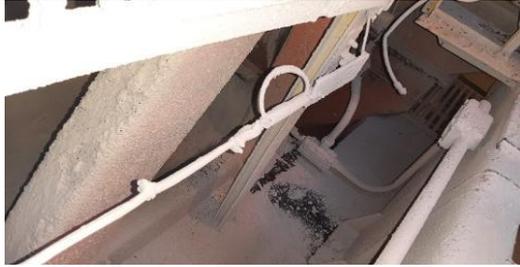
6	Os dispositivos de segurança apresentam boas condições.	NADA CONSTA	-

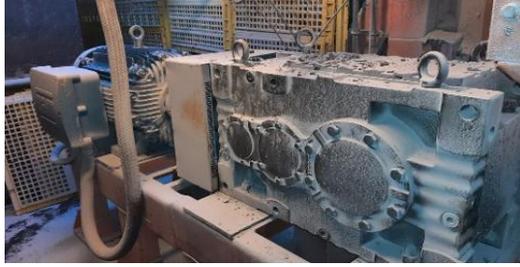
7	Foi verificado que as instalações do equipamento encontram-se em boas condições de conservação.	NADA CONSTA	-

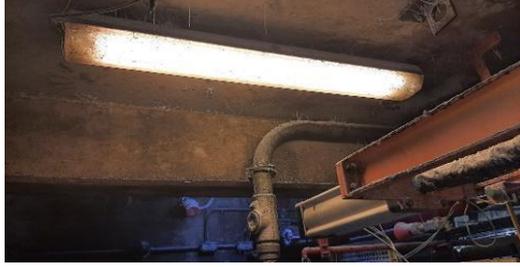
8	O ambiente de instalação do equipamento encontra-se com boa iluminação.	NADA CONSTA	-

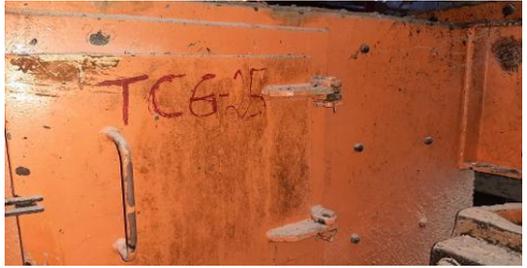
Nº	SITUAÇÃO ENCONTRADA	RECOMENDAÇÃO	PRIORIDADE	FOTO
9	Foi verificado que a pintura da correia transportadora encontra-se em bom estado de conservação	NADA CONSTA	-

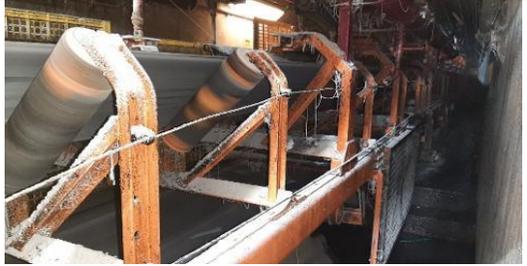
10	Foi verificado que as extremidades da correia transportadora encontra-se em bom estado de conservação	NADA CONSTA	-

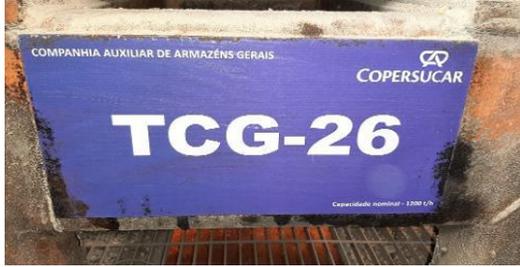
Nº	SITUAÇÃO ENCONTRADA	RECOMENDAÇÃO	PRIORIDADE	FOTO
1	Foi evidenciado que o equipamento possui TAG de identificação.	NADA CONSTA	-

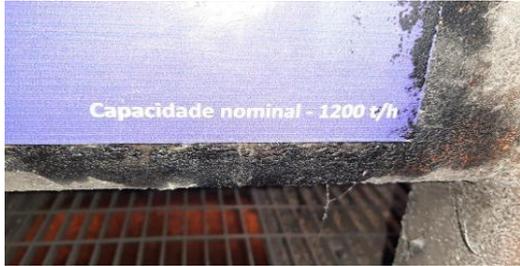
2	Foi verificado que o equipamento possui identificação de carga máxima de trabalho permitida.	NADA CONSTA	-

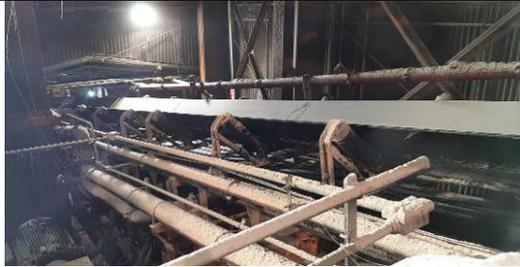
3	Foi verificado que a estrutura metálica da Correia Transportadora encontra-se em bom estado de conservação.	NADA CONSTA	-

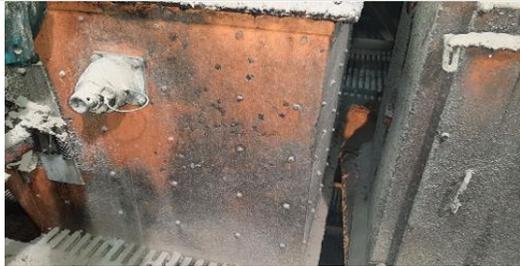
4	Foi evidenciado que ocorre a checagem por aperto nos parafusos da Correia Transportadora.	NADA CONSTA	-

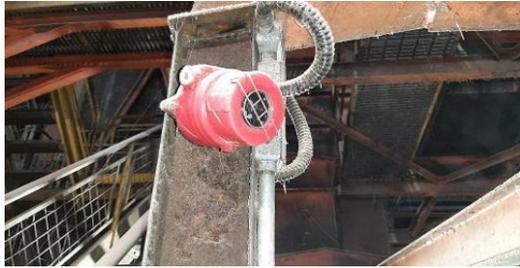
Nº	SITUAÇÃO ENCONTRADA	RECOMENDAÇÃO	PRIORIDADE	FOTO
5	Foi verificado que o equipamento possui sinal de advertência sonoro de partida (buzina) em boas condições operacionais.	NADA CONSTA	-

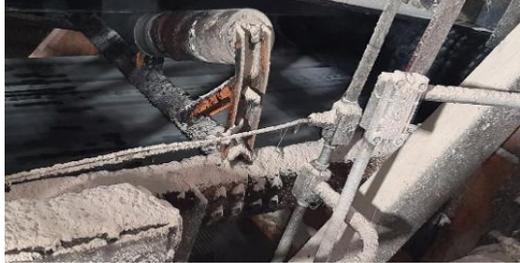
6	Os dispositivos de segurança apresentam boas condições.	NADA CONSTA	-

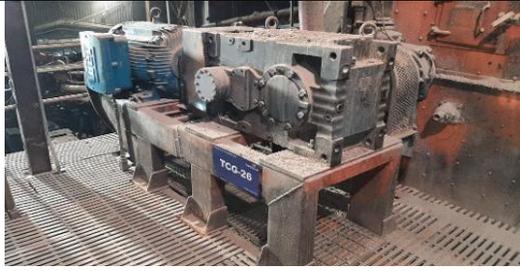
7	Foi verificado que as instalações do equipamento encontram-se em boas condições de conservação.	NADA CONSTA	-

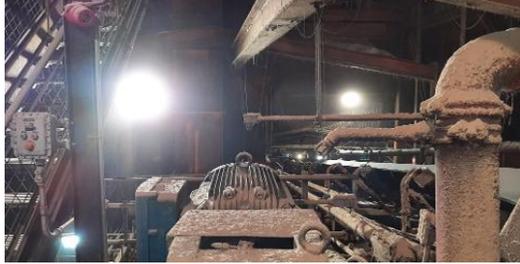
8	O ambiente de instalação do equipamento encontra-se com boa iluminação.	NADA CONSTA	-

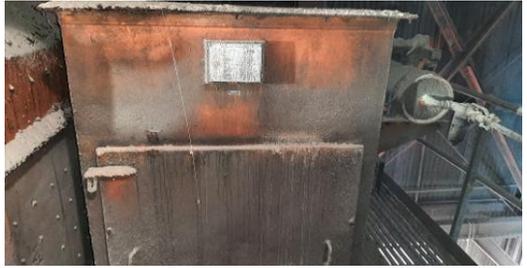
Nº	SITUAÇÃO ENCONTRADA	RECOMENDAÇÃO	PRIORIDADE	FOTO
9	Foi verificado que a pintura da correia transportadora encontra-se em bom estado de conservação	NADA CONSTA	-

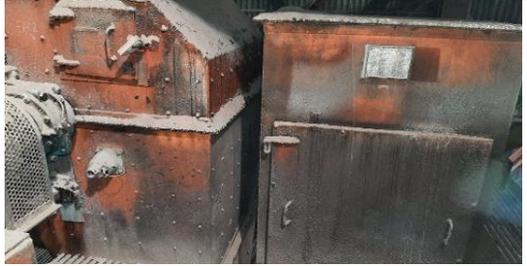
10	Foi verificado que as extremidades da correia transportadora encontra-se em bom estado de conservação	NADA CONSTA	-

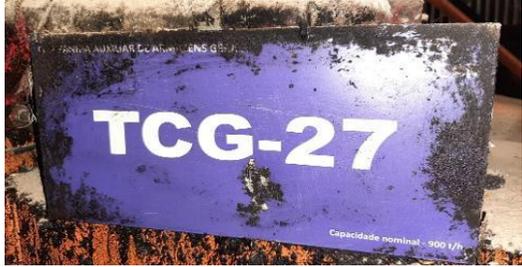
Nº	SITUAÇÃO ENCONTRADA	RECOMENDAÇÃO	PRIORIDADE	FOTO
1	Foi evidenciado que o equipamento possui TAG de identificação.	NADA CONSTA	-

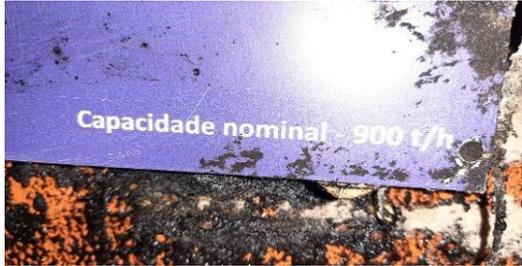
2	Foi verificado que o equipamento possui identificação de carga máxima de trabalho permitida.	NADA CONSTA	-

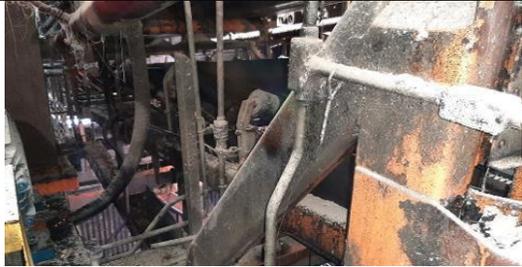
3	Foi verificado que a estrutura metálica da Correia Transportadora encontra-se em bom estado de conservação.	NADA CONSTA	-

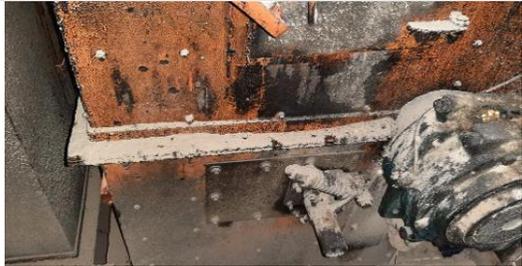
4	Foi evidenciado que ocorre a checagem por aperto nos parafusos da Correia Transportadora.	NADA CONSTA	-

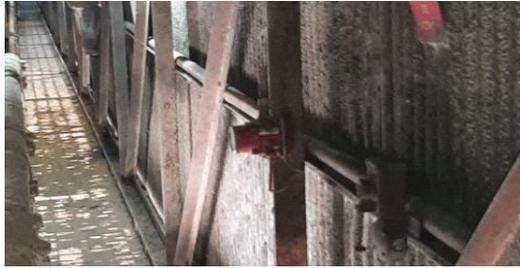
Nº	SITUAÇÃO ENCONTRADA	RECOMENDAÇÃO	PRIORIDADE	FOTO
5	Foi verificado que o equipamento possui sinal de advertência sonoro de partida (buzina) em boas condições operacionais.	NADA CONSTA	-

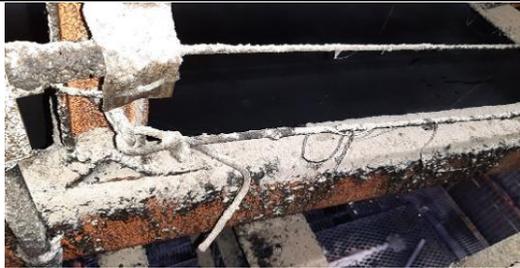
6	Os dispositivos de segurança apresentam boas condições.	NADA CONSTA	-

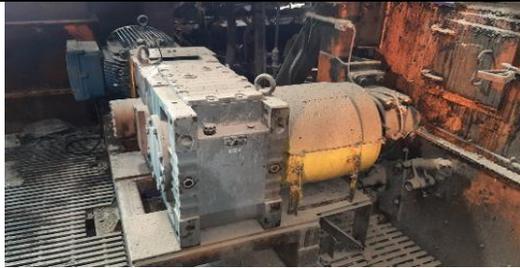
7	Foi verificado que as instalações do equipamento encontram-se em boas condições de conservação.	NADA CONSTA	-

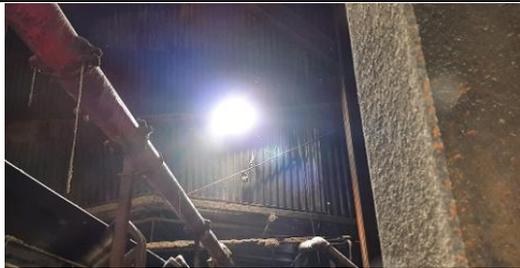
8	O ambiente de instalação do equipamento encontra-se com boa iluminação.	NADA CONSTA	-

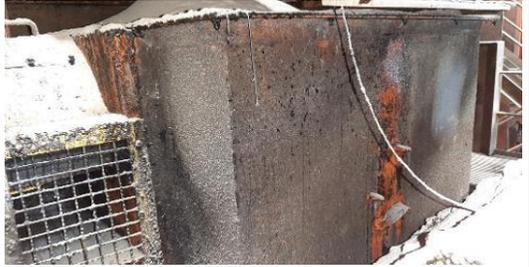
Nº	SITUAÇÃO ENCONTRADA	RECOMENDAÇÃO	PRIORIDADE	FOTO
9	Foi verificado que a pintura da correia transportadora encontra-se em bom estado de conservação	NADA CONSTA	-

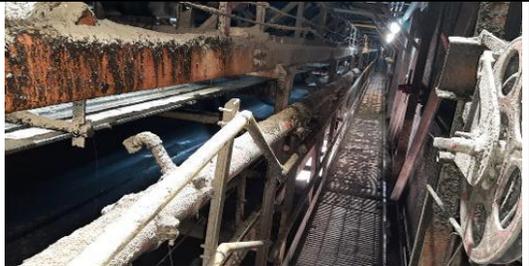
10	Foi verificado que as extremidades da correia transportadora encontra-se em bom estado de conservação	NADA CONSTA	-

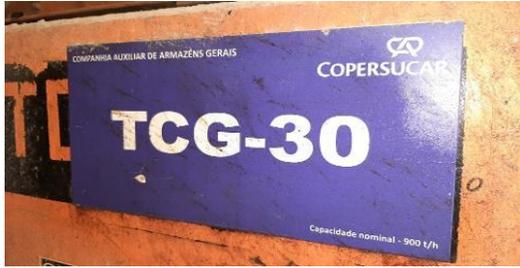
Nº	SITUAÇÃO ENCONTRADA	RECOMENDAÇÃO	PRIORIDADE	FOTO
1	Foi evidenciado que o equipamento possui TAG de identificação.	NADA CONSTA	-

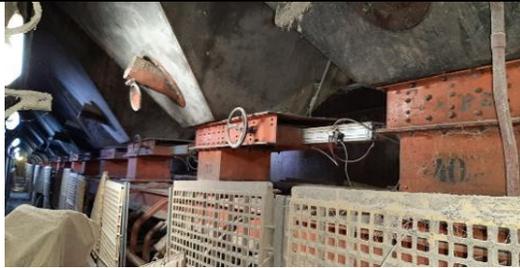
3	Foi verificado que a estrutura metálica da Correia Transportadora encontra-se em bom estado de conservação.	NADA CONSTA	-

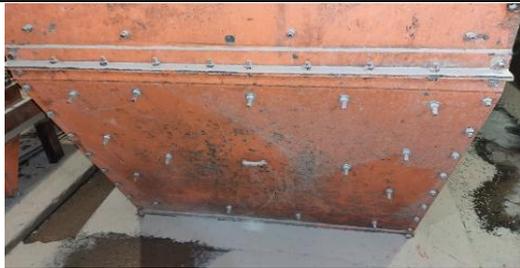
4	Foi evidenciado que ocorre a checagem por aperto nos parafusos da Correia Transportadora.	NADA CONSTA	-

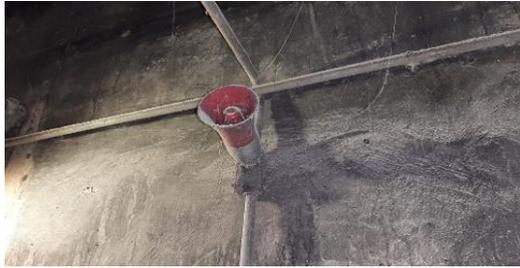
Nº	SITUAÇÃO ENCONTRADA	RECOMENDAÇÃO	PRIORIDADE	FOTO
5	Foi verificado que o equipamento possui sinal de advertência sonoro de partida (buzina) em boas condições operacionais.	NADA CONSTA	-

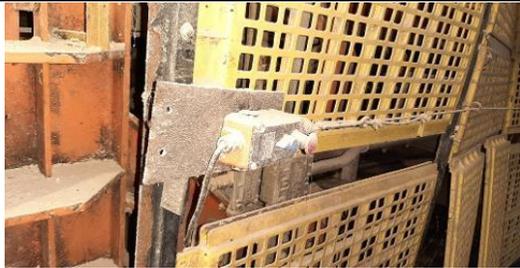
6	Os dispositivos de segurança apresentam boas condições.	NADA CONSTA	-

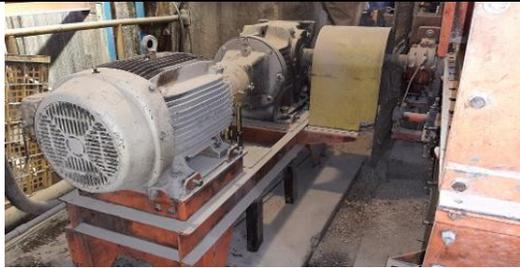
7	Foi verificado que as instalações do equipamento encontram-se em boas condições de conservação.	NADA CONSTA	-

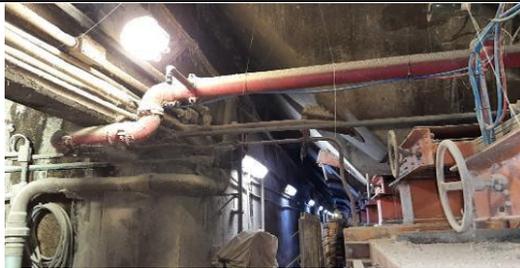
8	O ambiente de instalação do equipamento encontra-se com boa iluminação.	NADA CONSTA	-

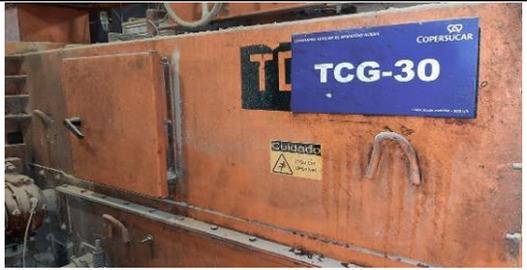
Nº	SITUAÇÃO ENCONTRADA	RECOMENDAÇÃO	PRIORIDADE	FOTO
9	Foi verificado que a pintura da correia transportadora encontra-se em bom estado de conservação	NADA CONSTA	-

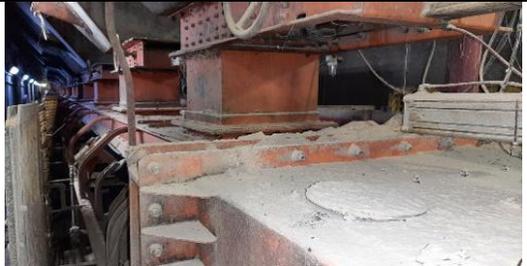
10	Foi verificado que as extremidades da correia transportadora encontra-se em bom estado de conservação	NADA CONSTA	-

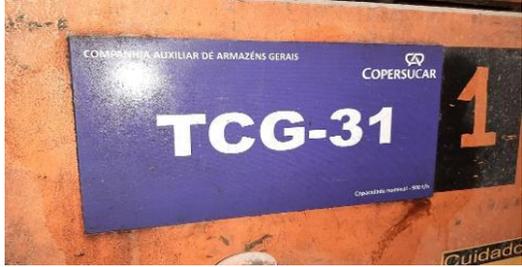
Nº	SITUAÇÃO ENCONTRADA	RECOMENDAÇÃO	PRIORIDADE	FOTO
1	Foi evidenciado que o equipamento possui TAG de identificação.	NADA CONSTA	-

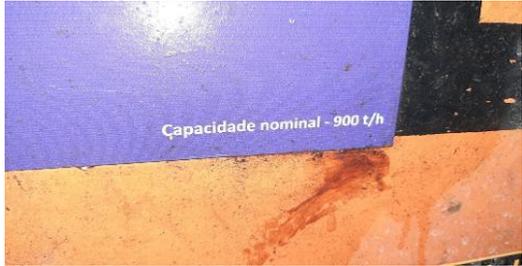
2	Foi verificado que o equipamento possui identificação de carga máxima de trabalho permitida.	NADA CONSTA	-

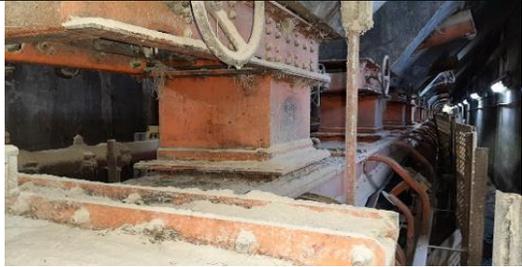
3	Foi verificado que a estrutura metálica da Correia Transportadora encontra-se em bom estado de conservação.	NADA CONSTA	-

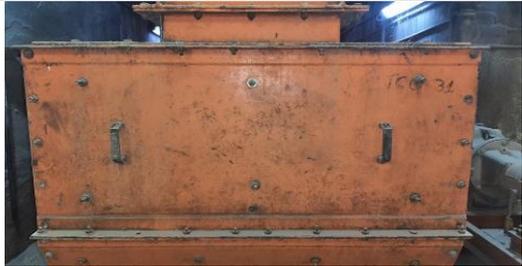
4	Foi evidenciado que ocorre a checagem por aperto nos parafusos da Correia Transportadora.	NADA CONSTA	-

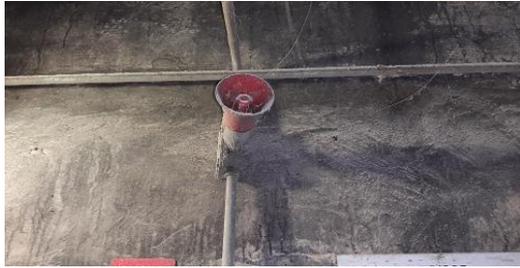
Nº	SITUAÇÃO ENCONTRADA	RECOMENDAÇÃO	PRIORIDADE	FOTO
5	Foi verificado que o equipamento possui sinal de advertência sonoro de partida (buzina) em boas condições operacionais.	NADA CONSTA	-

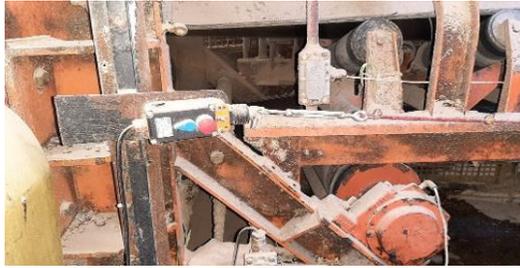
6	Os dispositivos de segurança apresentam boas condições.	NADA CONSTA	-

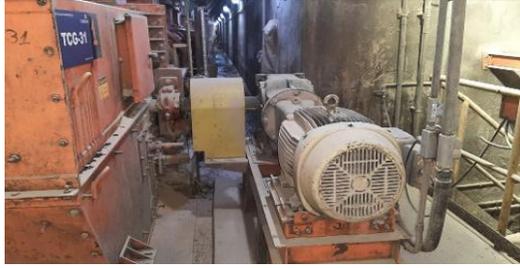
7	Foi verificado que as instalações do equipamento encontram-se em boas condições de conservação.	NADA CONSTA	-

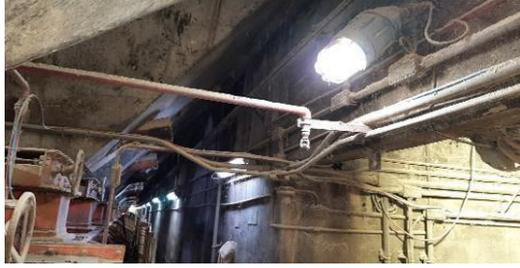
8	O ambiente de instalação do equipamento encontra-se com boa iluminação.	NADA CONSTA	-

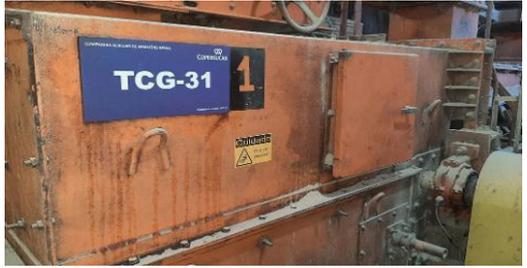
Nº	SITUAÇÃO ENCONTRADA	RECOMENDAÇÃO	PRIORIDADE	FOTO
9	Foi verificado que a pintura da correia transportadora encontra-se em bom estado de conservação	NADA CONSTA	-

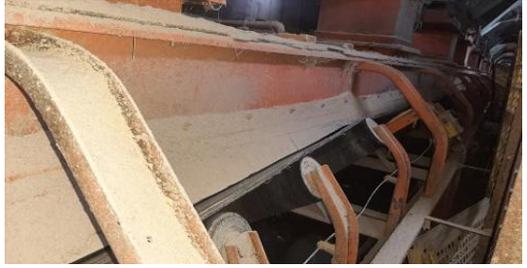
10	Foi verificado que as extremidades da correia transportadora encontra-se em bom estado de conservação	NADA CONSTA	-

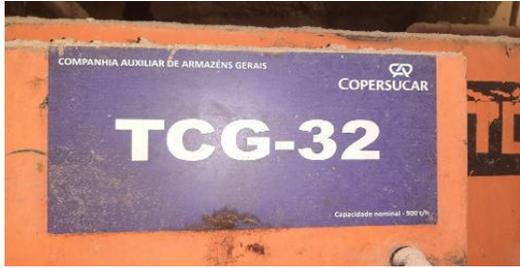
Nº	SITUAÇÃO ENCONTRADA	RECOMENDAÇÃO	PRIORIDADE	FOTO
1	Foi evidenciado que o equipamento possui TAG de identificação.	NADA CONSTA	-

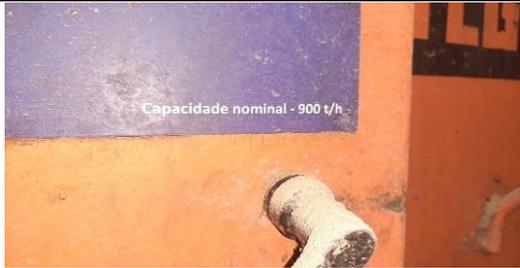
2	Foi verificado que o equipamento possui identificação de carga máxima de trabalho permitida.	NADA CONSTA	-

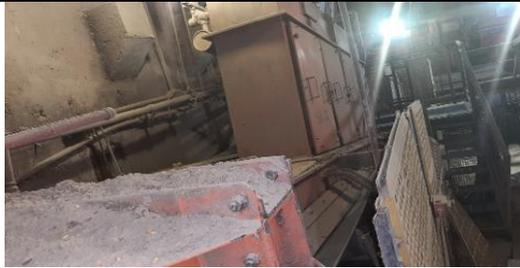
3	Foi verificado que a estrutura metálica da Correia Transportadora encontra-se em bom estado de conservação.	NADA CONSTA	-

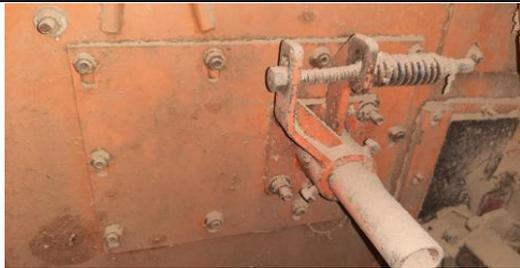
4	Foi evidenciado que ocorre a checagem por aperto nos parafusos da Correia Transportadora.	NADA CONSTA	-

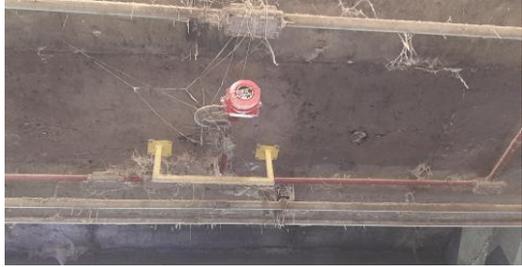
Nº	SITUAÇÃO ENCONTRADA	RECOMENDAÇÃO	PRIORIDADE	FOTO
5	Foi verificado que o equipamento possui sinal de advertência sonoro de partida (buzina) em boas condições operacionais.	NADA CONSTA	-

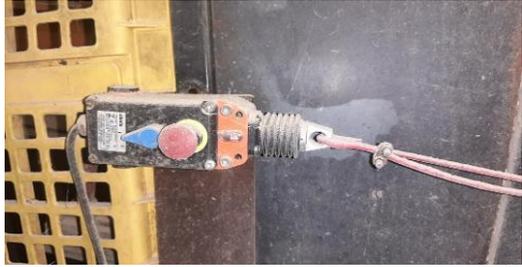
6	Os dispositivos de segurança apresentam boas condições.	NADA CONSTA	-

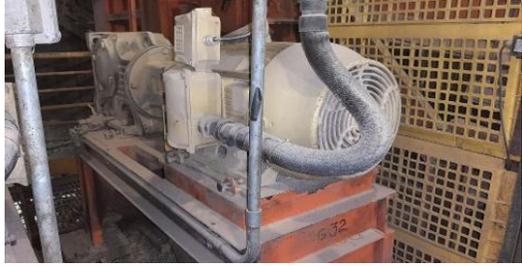
7	Foi verificado que as instalações do equipamento encontram-se em boas condições de conservação.	NADA CONSTA	-

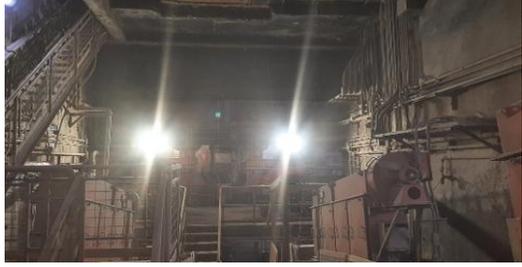
8	O ambiente de instalação do equipamento encontra-se com boa iluminação.	NADA CONSTA	-

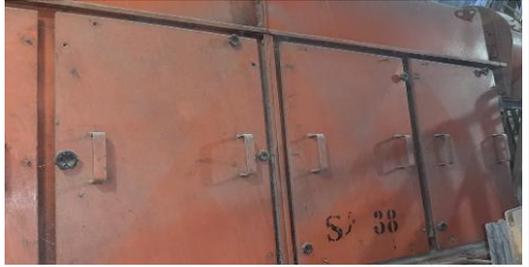
Nº	SITUAÇÃO ENCONTRADA	RECOMENDAÇÃO	PRIORIDADE	FOTO
9	Foi verificado que a pintura da correia transportadora encontra-se em bom estado de conservação	NADA CONSTA	-

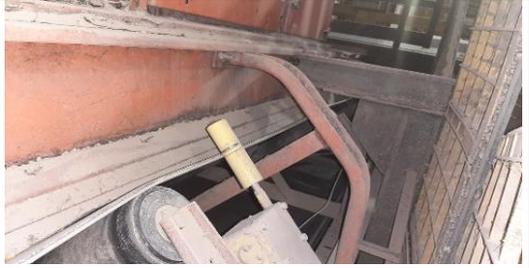
10	Foi verificado que as extremidades da correia transportadora encontra-se em bom estado de conservação	NADA CONSTA	-

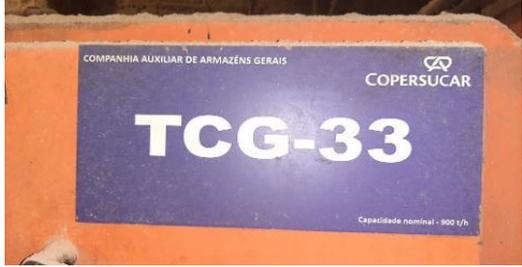
Nº	SITUAÇÃO ENCONTRADA	RECOMENDAÇÃO	PRIORIDADE	FOTO
1	Foi evidenciado que o equipamento possui TAG de identificação.	NADA CONSTA	-

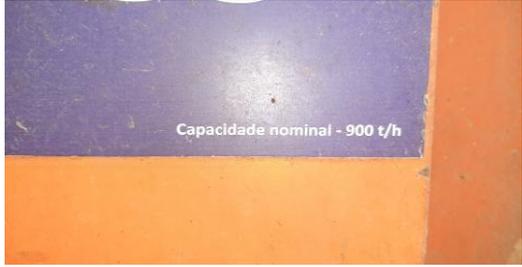
2	Foi verificado que o equipamento possui identificação de carga máxima de trabalho permitida.	NADA CONSTA	-

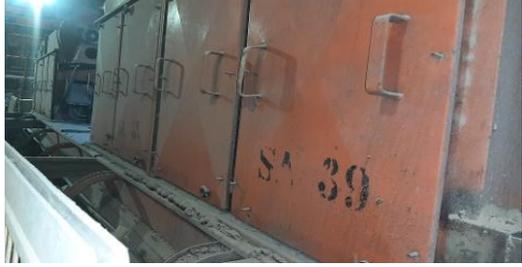
3	Foi verificado que a estrutura metálica da Correia Transportadora encontra-se em bom estado de conservação.	NADA CONSTA	-

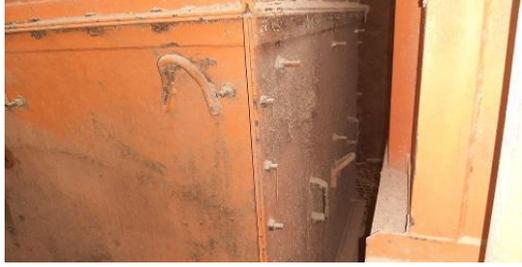
4	Foi evidenciado que ocorre a checagem por aperto nos parafusos da Correia Transportadora.	NADA CONSTA	-

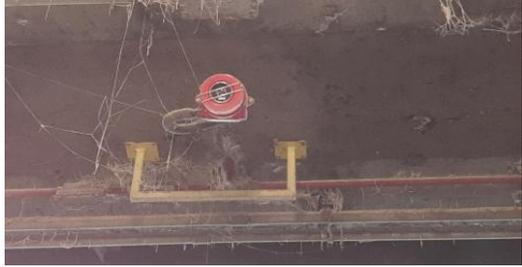
Nº	SITUAÇÃO ENCONTRADA	RECOMENDAÇÃO	PRIORIDADE	FOTO
5	Foi verificado que o equipamento possui sinal de advertência sonoro de partida (buzina) em boas condições operacionais.	NADA CONSTA	-

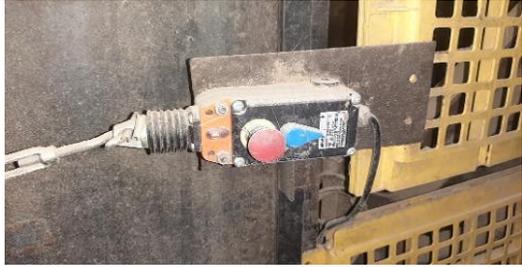
6	Os dispositivos de segurança apresentam boas condições.	NADA CONSTA	-

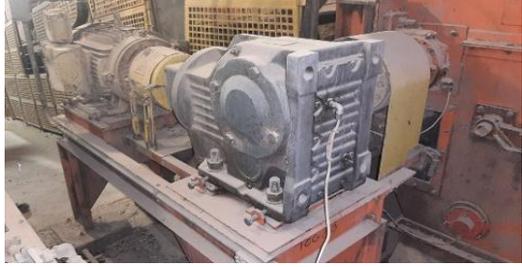
7	Foi verificado que as instalações do equipamento encontram-se em boas condições de conservação.	NADA CONSTA	-

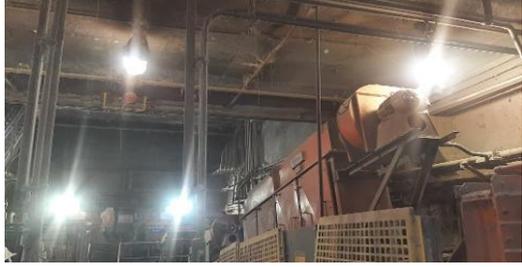
8	O ambiente de instalação do equipamento encontra-se com boa iluminação.	NADA CONSTA	-

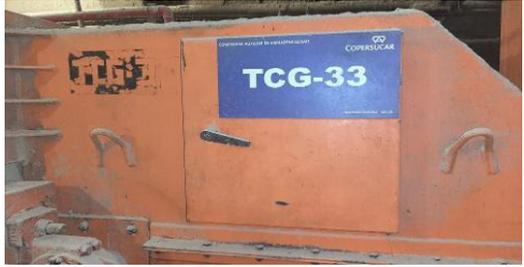
Nº	SITUAÇÃO ENCONTRADA	RECOMENDAÇÃO	PRIORIDADE	FOTO
9	Foi verificado que a pintura da correia transportadora encontra-se em bom estado de conservação	NADA CONSTA	-

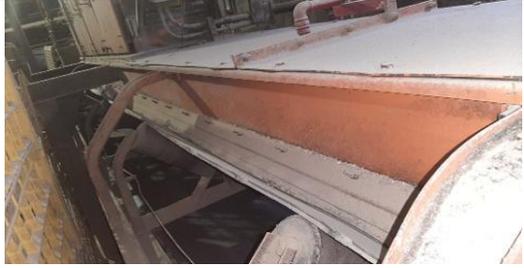
10	Foi verificado que as extremidades da correia transportadora encontra-se em bom estado de conservação	NADA CONSTA	-

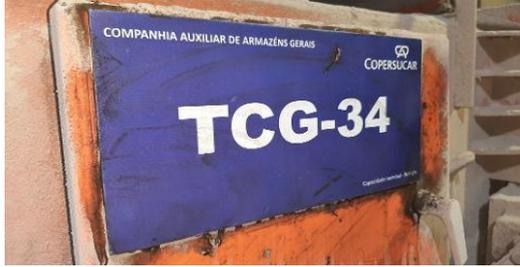
Nº	SITUAÇÃO ENCONTRADA	RECOMENDAÇÃO	PRIORIDADE	FOTO
1	Foi evidenciado que o equipamento possui TAG de identificação.	NADA CONSTA	-

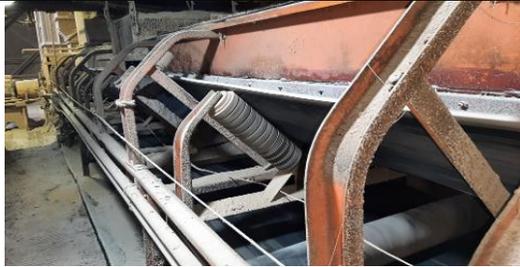
3	Foi verificado que a estrutura metálica da Correia Transportadora encontra-se em bom estado de conservação.	NADA CONSTA	-

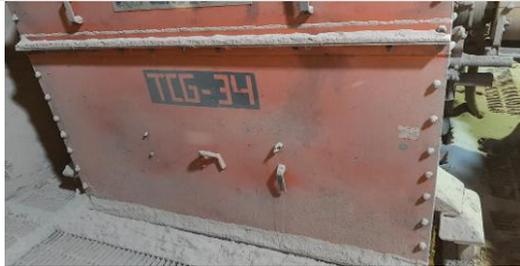
4	Foi evidenciado que ocorre a checagem por aperto nos parafusos da Correia Transportadora.	NADA CONSTA	-

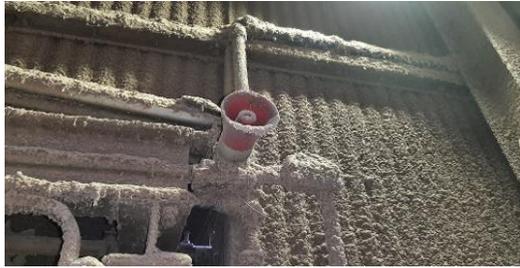
Nº	SITUAÇÃO ENCONTRADA	RECOMENDAÇÃO	PRIORIDADE	FOTO
5	Foi verificado que o equipamento possui sinal de advertência sonoro de partida (buzina) em boas condições operacionais.	NADA CONSTA	-
