# RELATÓRIO DE INSPEÇÃO DE CORREIAS TRANSPORTADORAS

(Conforme Portaria MTPS nº 505 da NR-11 de 29 de abril de 2016)

## COPERSUCAR

## CORREIAS TRANSPORTADORAS

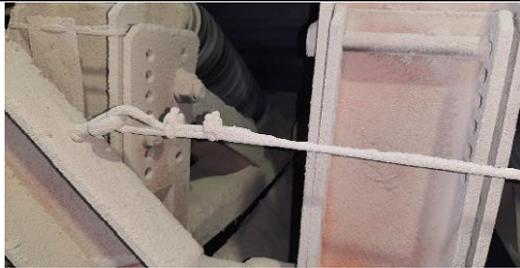
6	Os dispositivos de segurança apresentam boas condições.	NADA CONSTA	-

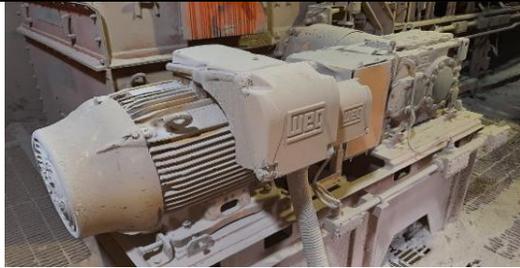
7	Foi verificado que as instalações do equipamento encontram-se em boas condições de conservação.	NADA CONSTA	-

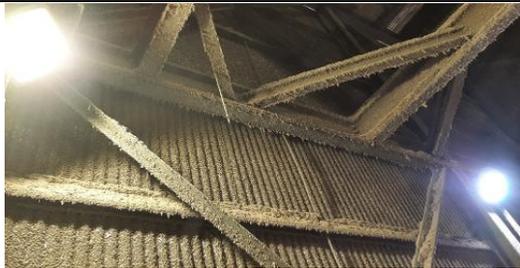
8	O ambiente de instalação do equipamento encontra-se com boa iluminação.	NADA CONSTA	-

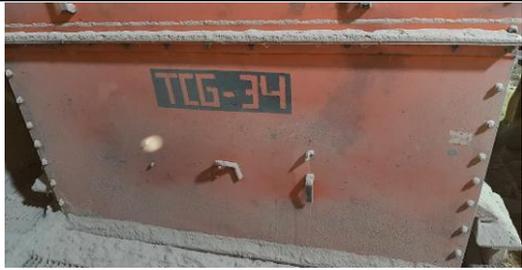
Nº	SITUAÇÃO ENCONTRADA	RECOMENDAÇÃO	PRIORIDADE	FOTO
9	Foi verificado que a pintura da correia transportadora encontra-se em bom estado de conservação	NADA CONSTA	-

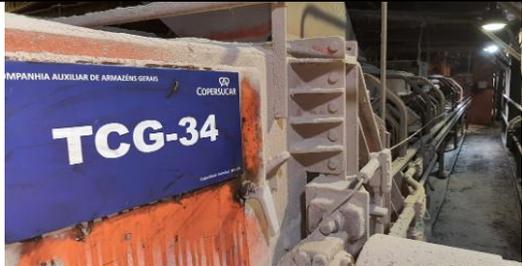
10	Foi verificado que as extremidades da correia transportadora encontra-se em bom estado de conservação	NADA CONSTA	-

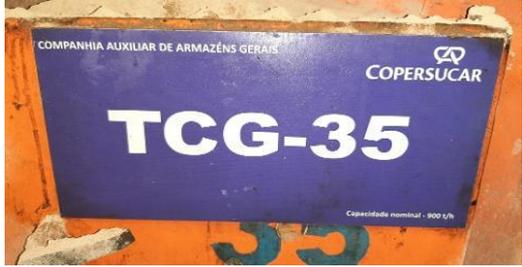
Nº	SITUAÇÃO ENCONTRADA	RECOMENDAÇÃO	PRIORIDADE	FOTO
1	Foi evidenciado que o equipamento possui TAG de identificação.	NADA CONSTA	-

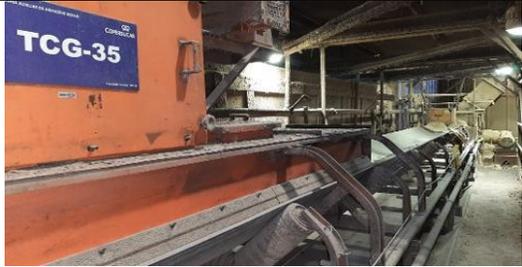
3	Foi verificado que a estrutura metálica da Correia Transportadora encontra-se em bom estado de conservação.	NADA CONSTA	-

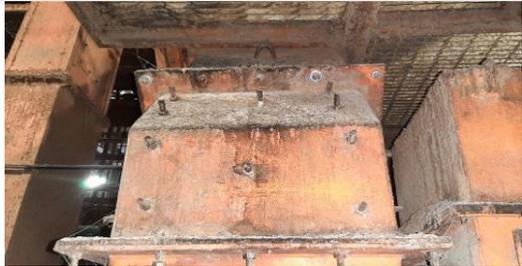
4	Foi evidenciado que ocorre a checagem por aperto nos parafusos da Correia Transportadora.	NADA CONSTA	-

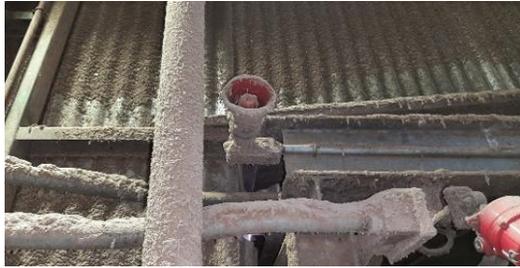
Nº	SITUAÇÃO ENCONTRADA	RECOMENDAÇÃO	PRIORIDADE	FOTO
5	Foi verificado que o equipamento possui sinal de advertência sonoro de partida (buzina) em boas condições operacionais.	NADA CONSTA	-

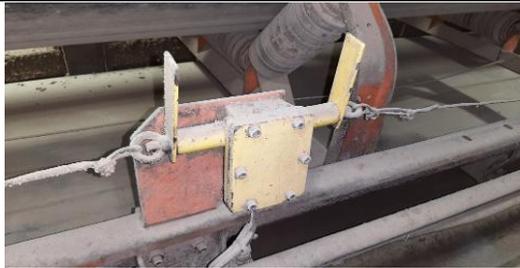
6	Os dispositivos de segurança apresentam boas condições.	NADA CONSTA	-

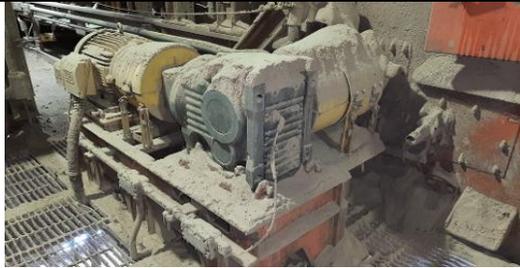
7	Foi verificado que as instalações do equipamento encontram-se em boas condições de conservação.	NADA CONSTA	-

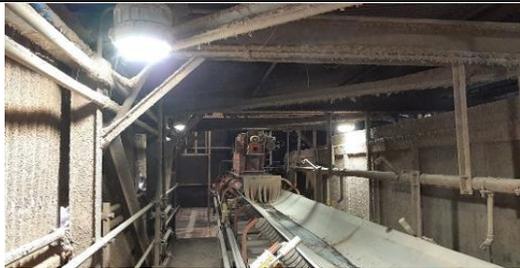
8	O ambiente de instalação do equipamento encontra-se com boa iluminação.	NADA CONSTA	-

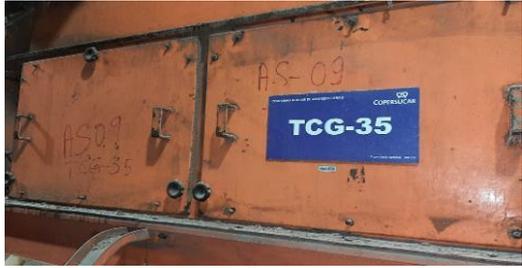
Nº	SITUAÇÃO ENCONTRADA	RECOMENDAÇÃO	PRIORIDADE	FOTO
9	Foi verificado que a pintura da correia transportadora encontra-se em bom estado de conservação	NADA CONSTA	-

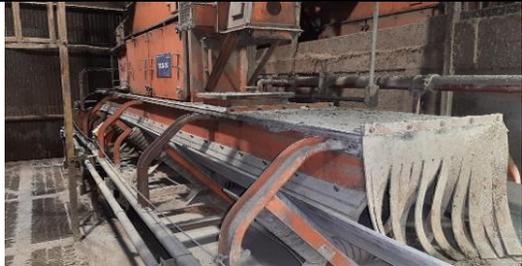
10	Foi verificado que as extremidades da correia transportadora encontra-se em bom estado de conservação	NADA CONSTA	-

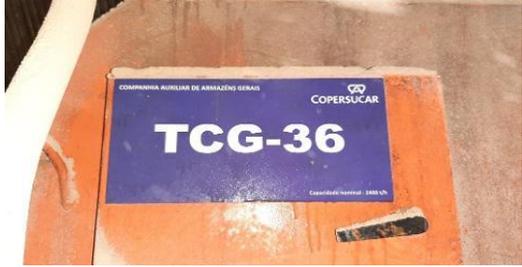
Nº	SITUAÇÃO ENCONTRADA	RECOMENDAÇÃO	PRIORIDADE	FOTO
1	Foi evidenciado que o equipamento possui TAG de identificação.	NADA CONSTA	-

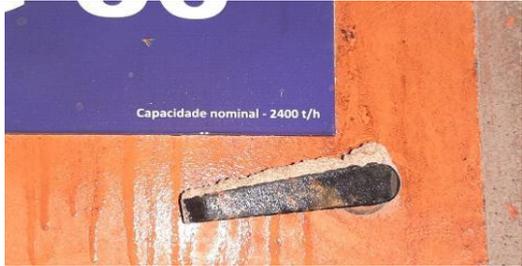
2	Foi verificado que o equipamento possui identificação de carga máxima de trabalho permitida.	NADA CONSTA	-

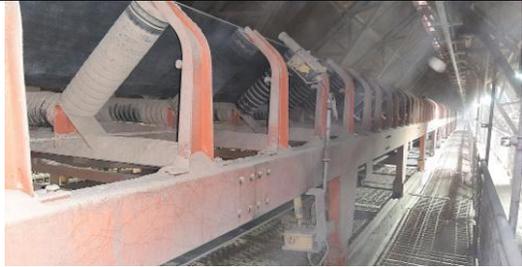
3	Foi verificado que a estrutura metálica da Correia Transportadora encontra-se em bom estado de conservação.	NADA CONSTA	-

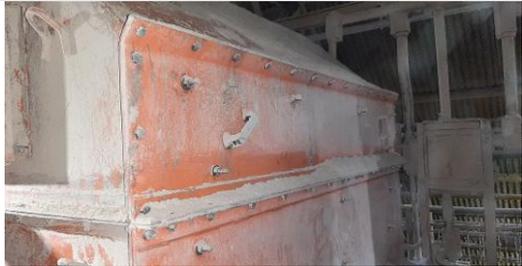
4	Foi evidenciado que ocorre a checagem por aperto nos parafusos da Correia Transportadora.	NADA CONSTA	-

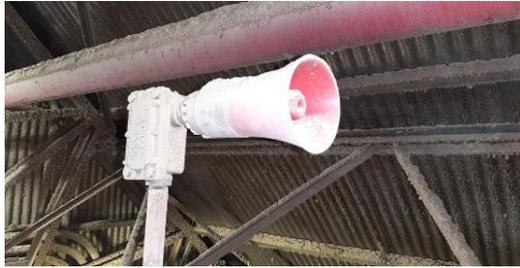
Nº	SITUAÇÃO ENCONTRADA	RECOMENDAÇÃO	PRIORIDADE	FOTO
5	Foi verificado que o equipamento possui sinal de advertência sonoro de partida (buzina) em boas condições operacionais.	NADA CONSTA	-

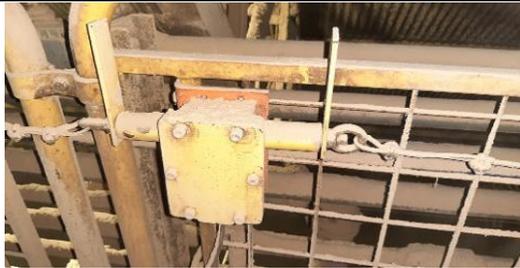
6	Os dispositivos de segurança apresentam boas condições.	NADA CONSTA	-

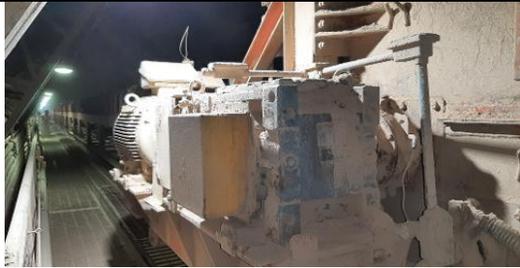
7	Foi verificado que as instalações do equipamento encontram-se em boas condições de conservação.	NADA CONSTA	-

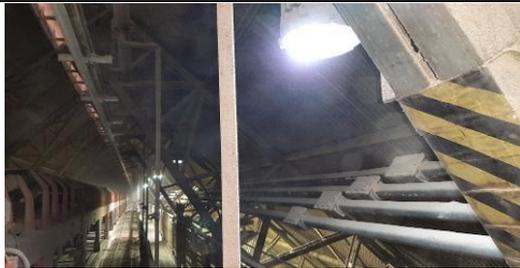
8	O ambiente de instalação do equipamento encontra-se com boa iluminação.	NADA CONSTA	-

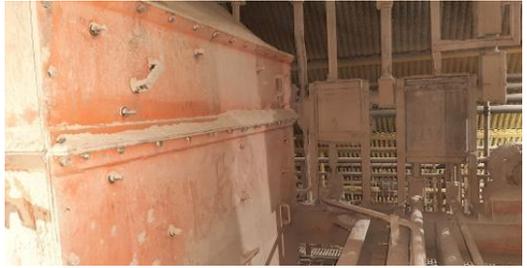
Nº	SITUAÇÃO ENCONTRADA	RECOMENDAÇÃO	PRIORIDADE	FOTO
9	Foi verificado que a pintura da correia transportadora encontra-se em bom estado de conservação	NADA CONSTA	-

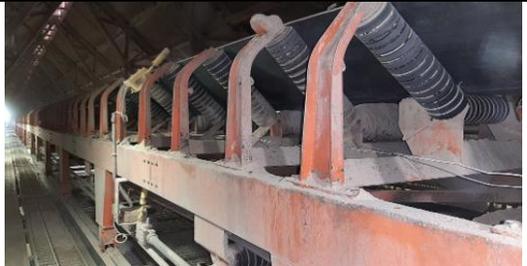
10	Foi verificado que as extremidades da correia transportadora encontra-se em bom estado de conservação	NADA CONSTA	-

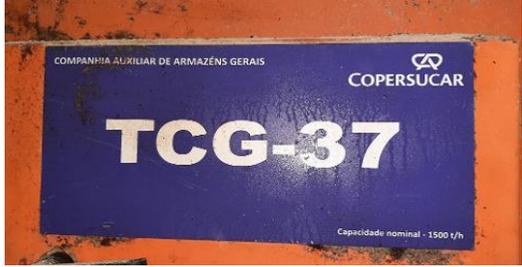
Nº	SITUAÇÃO ENCONTRADA	RECOMENDAÇÃO	PRIORIDADE	FOTO
1	Foi evidenciado que o equipamento possui TAG de identificação.	NADA CONSTA	-

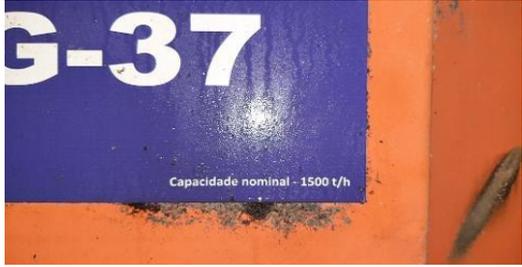
2	Foi verificado que o equipamento possui identificação de carga máxima de trabalho permitida.	NADA CONSTA	-

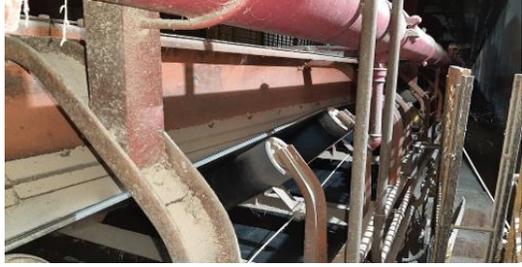
3	Foi verificado que a estrutura metálica da Correia Transportadora encontra-se em bom estado de conservação.	NADA CONSTA	-

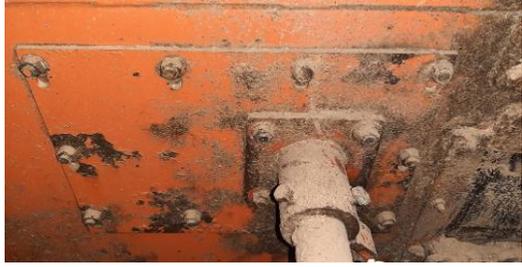
4	Foi evidenciado que ocorre a checagem por aperto nos parafusos da Correia Transportadora.	NADA CONSTA	-

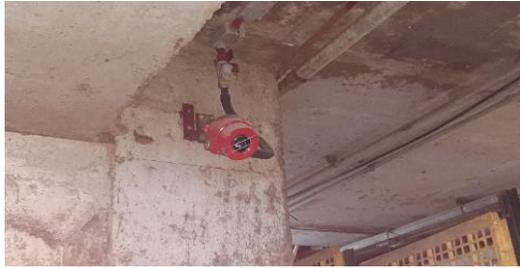
Nº	SITUAÇÃO ENCONTRADA	RECOMENDAÇÃO	PRIORIDADE	FOTO
5	Foi verificado que o equipamento possui sinal de advertência sonoro de partida (buzina) em boas condições operacionais.	NADA CONSTA	-

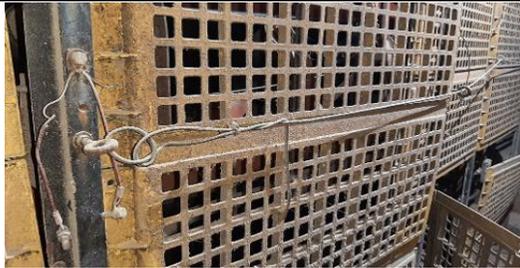
6	Os dispositivos de segurança apresentam boas condições.	NADA CONSTA	-

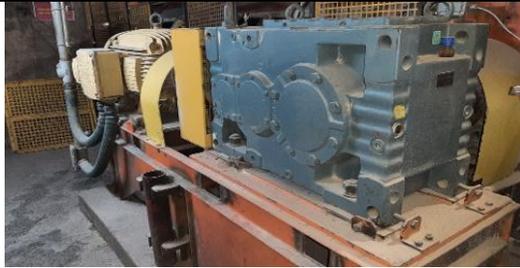
7	Foi verificado que as instalações do equipamento encontram-se em boas condições de conservação.	NADA CONSTA	-

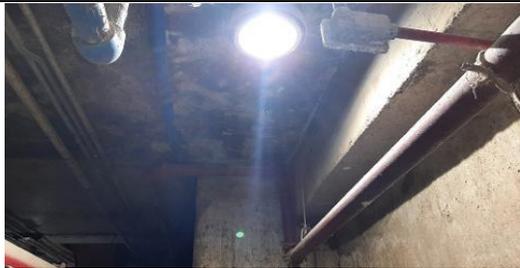
8	O ambiente de instalação do equipamento encontra-se com boa iluminação.	NADA CONSTA	-

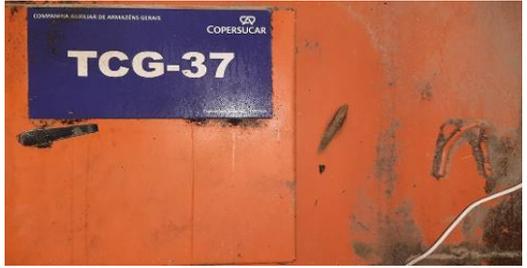
Nº	SITUAÇÃO ENCONTRADA	RECOMENDAÇÃO	PRIORIDADE	FOTO
9	Foi verificado que a pintura da correia transportadora encontra-se em bom estado de conservação	NADA CONSTA	-

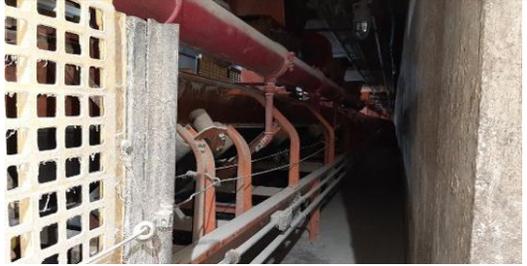
10	Foi verificado que as extremidades da correia transportadora encontra-se em bom estado de conservação	NADA CONSTA	-

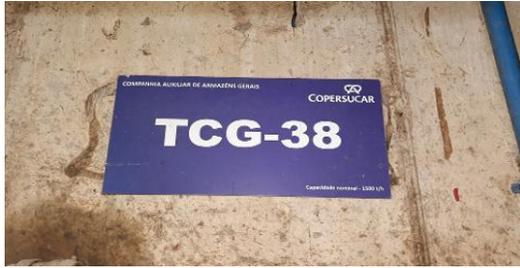
Nº	SITUAÇÃO ENCONTRADA	RECOMENDAÇÃO	PRIORIDADE	FOTO
1	Foi evidenciado que o equipamento possui TAG de identificação.	NADA CONSTA	-

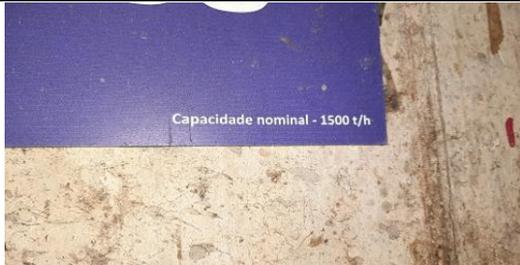
2	Foi verificado que o equipamento possui identificação de carga máxima de trabalho permitida.	NADA CONSTA	-

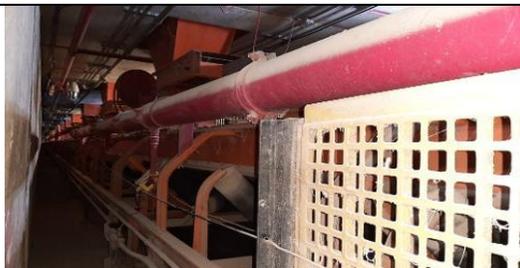
3	Foi verificado que a estrutura metálica da Correia Transportadora encontra-se em bom estado de conservação.	NADA CONSTA	-

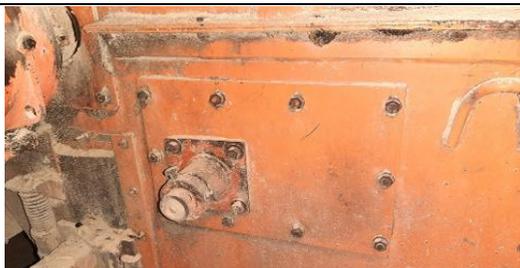
4	Foi evidenciado que ocorre a checagem por aperto nos parafusos da Correia Transportadora.	NADA CONSTA	-

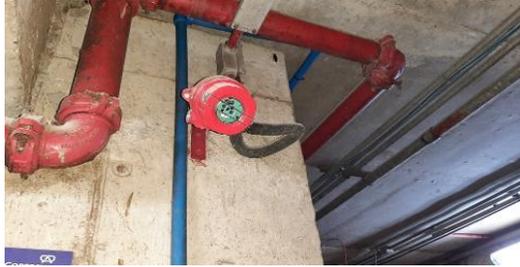
Nº	SITUAÇÃO ENCONTRADA	RECOMENDAÇÃO	PRIORIDADE	FOTO
5	Foi verificado que o equipamento possui sinal de advertência sonoro de partida (buzina) em boas condições operacionais.	NADA CONSTA	-

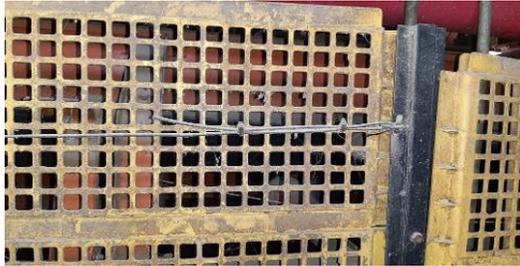
6	Os dispositivos de segurança apresentam boas condições.	NADA CONSTA	-

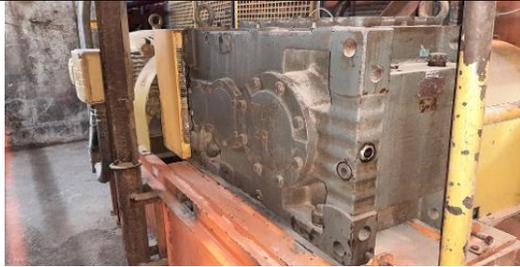
7	Foi verificado que as instalações do equipamento encontram-se em boas condições de conservação.	NADA CONSTA	-

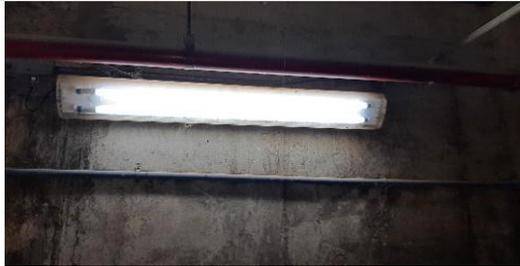
8	O ambiente de instalação do equipamento encontra-se com boa iluminação.	NADA CONSTA	-

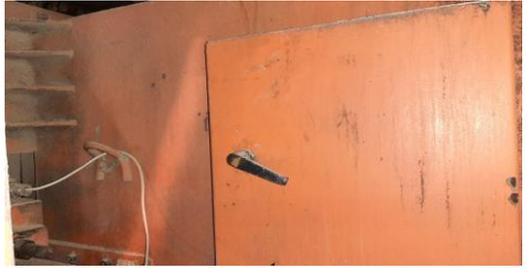
Nº	SITUAÇÃO ENCONTRADA	RECOMENDAÇÃO	PRIORIDADE	FOTO
9	Foi verificado que a pintura da correia transportadora encontra-se em bom estado de conservação	NADA CONSTA	-

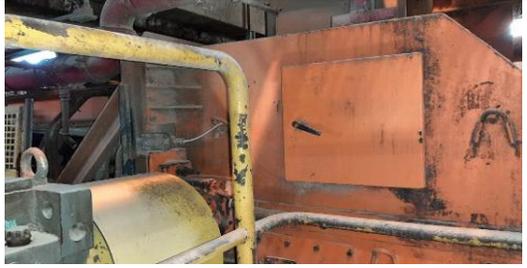
10	Foi verificado que as extremidades da correia transportadora encontra-se em bom estado de conservação	NADA CONSTA	-

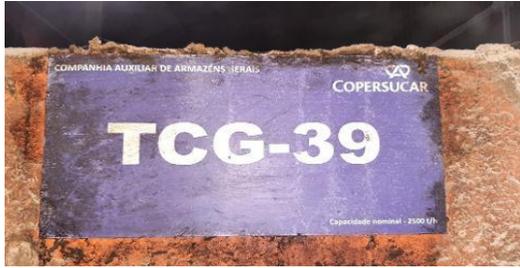
Nº	SITUAÇÃO ENCONTRADA	RECOMENDAÇÃO	PRIORIDADE	FOTO
1	Foi evidenciado que o equipamento possui TAG de identificação.	NADA CONSTA	-

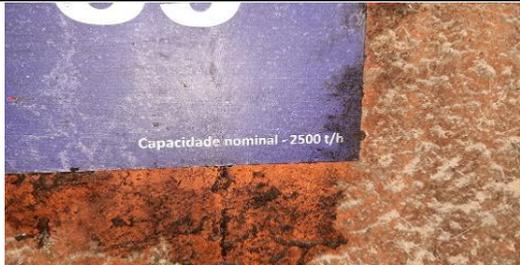
2	Foi verificado que o equipamento possui identificação de carga máxima de trabalho permitida.	NADA CONSTA	-

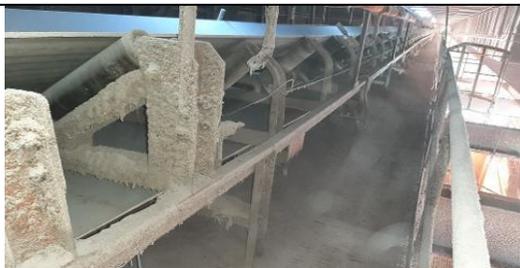
3	Foi verificado que a estrutura metálica da Correia Transportadora encontra-se em bom estado de conservação.	NADA CONSTA	-

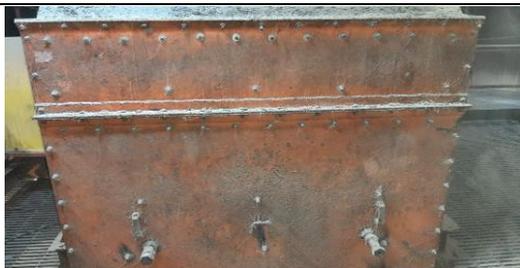
4	Foi evidenciado que ocorre a checagem por aperto nos parafusos da Correia Transportadora.	NADA CONSTA	-

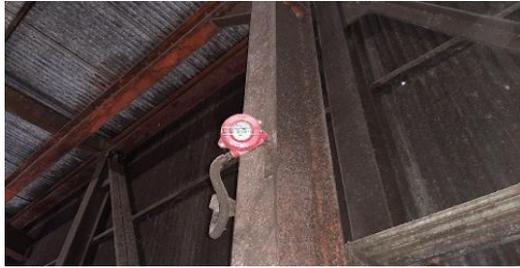
Nº	SITUAÇÃO ENCONTRADA	RECOMENDAÇÃO	PRIORIDADE	FOTO
5	Foi verificado que o equipamento possui sinal de advertência sonoro de partida (buzina) em boas condições operacionais.	NADA CONSTA	-

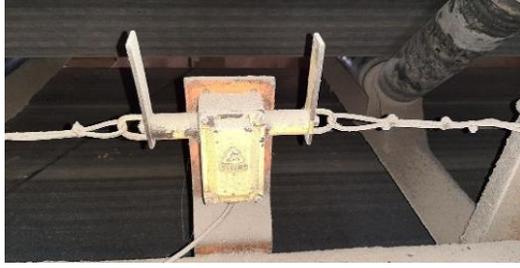
6	Os dispositivos de segurança apresentam boas condições.	NADA CONSTA	-

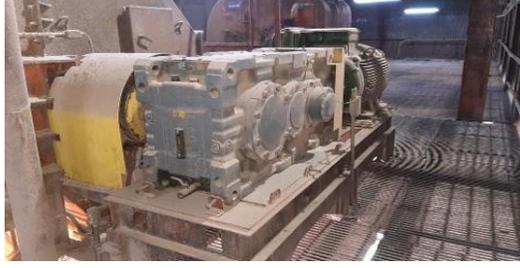
7	Foi verificado que as instalações do equipamento encontram-se em boas condições de conservação.	NADA CONSTA	-

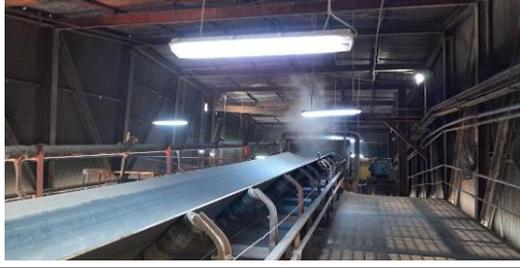
8	O ambiente de instalação do equipamento encontra-se com boa iluminação.	NADA CONSTA	-

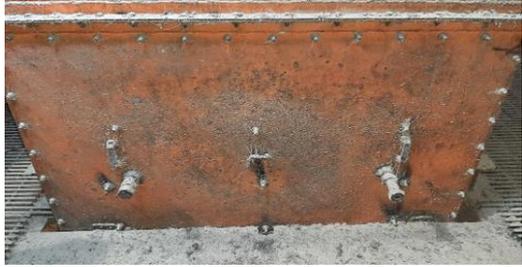
Nº	SITUAÇÃO ENCONTRADA	RECOMENDAÇÃO	PRIORIDADE	FOTO
9	Foi verificado que a pintura da correia transportadora encontra-se em bom estado de conservação	NADA CONSTA	-

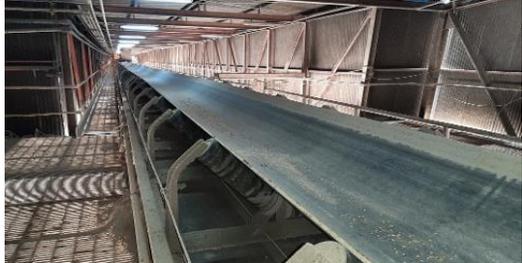
10	Foi verificado que as extremidades da correia transportadora encontra-se em bom estado de conservação	NADA CONSTA	-

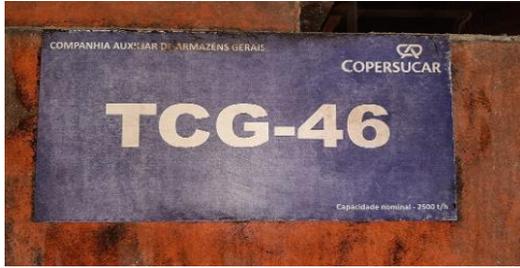
Nº	SITUAÇÃO ENCONTRADA	RECOMENDAÇÃO	PRIORIDADE	FOTO
1	Foi evidenciado que o equipamento possui TAG de identificação.	NADA CONSTA	-

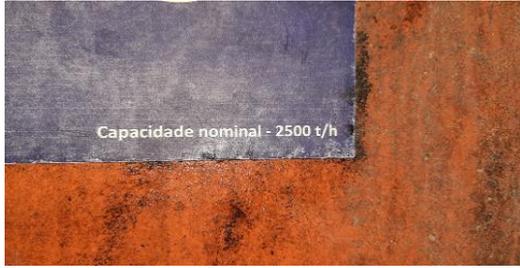
2	Foi verificado que o equipamento possui identificação de carga máxima de trabalho permitida.	NADA CONSTA	-

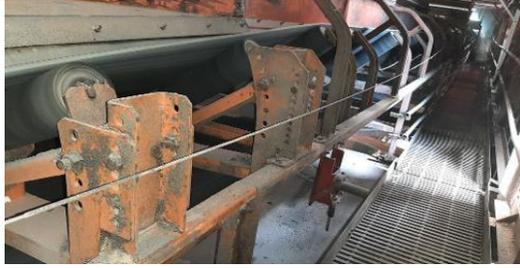
3	Foi verificado que a estrutura metálica da Correia Transportadora encontra-se em bom estado de conservação.	NADA CONSTA	-

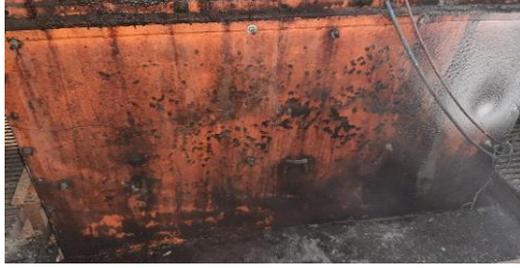
4	Foi evidenciado que ocorre a checagem por aperto nos parafusos da Correia Transportadora.	NADA CONSTA	-

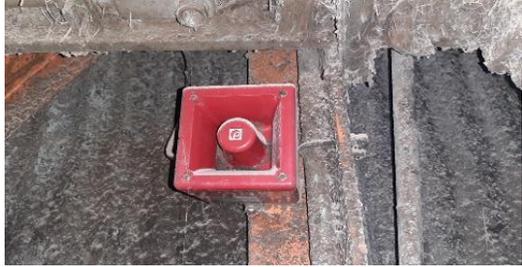
Nº	SITUAÇÃO ENCONTRADA	RECOMENDAÇÃO	PRIORIDADE	FOTO
5	Foi verificado que o equipamento possui sinal de advertência sonoro de partida (buzina) em boas condições operacionais.	NADA CONSTA	-

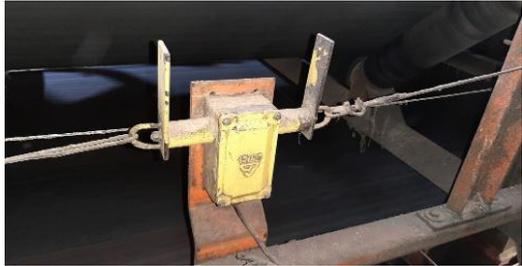
6	Os dispositivos de segurança apresentam boas condições.	NADA CONSTA	-

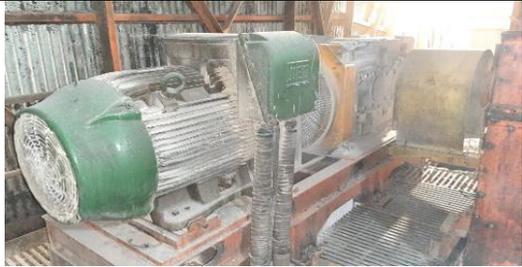
7	Foi verificado que as instalações do equipamento encontram-se em boas condições de conservação.	NADA CONSTA	-

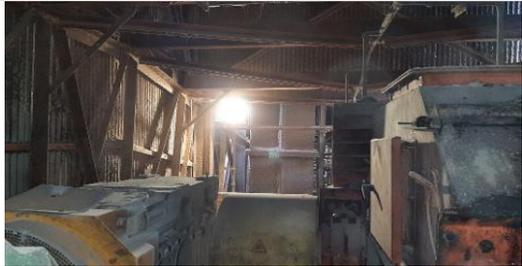
8	O ambiente de instalação do equipamento encontra-se com boa iluminação.	NADA CONSTA	-

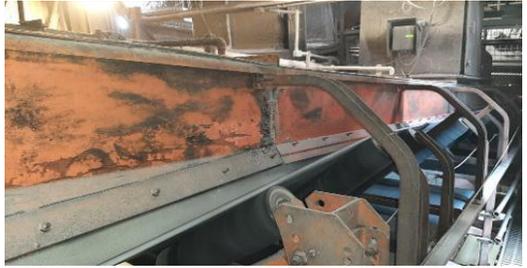
Nº	SITUAÇÃO ENCONTRADA	RECOMENDAÇÃO	PRIORIDADE	FOTO
9	Foi verificado que a pintura da correia transportadora encontra-se em bom estado de conservação	NADA CONSTA	-

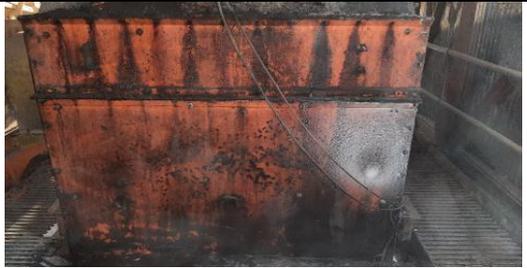
10	Foi verificado que as extremidades da correia transportadora encontra-se em bom estado de conservação	NADA CONSTA	-

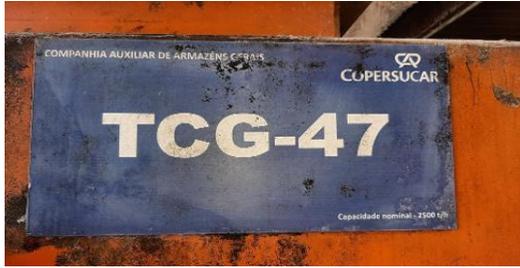
Nº	SITUAÇÃO ENCONTRADA	RECOMENDAÇÃO	PRIORIDADE	FOTO
1	Foi evidenciado que o equipamento possui TAG de identificação.	NADA CONSTA	-

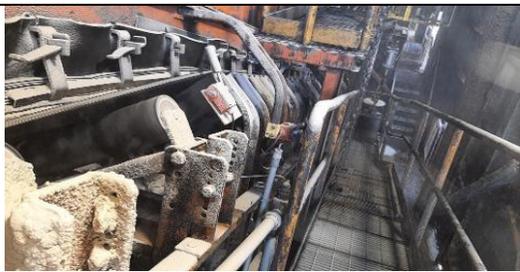
3	Foi verificado que a estrutura metálica da Correia Transportadora encontra-se em bom estado de conservação.	NADA CONSTA	-

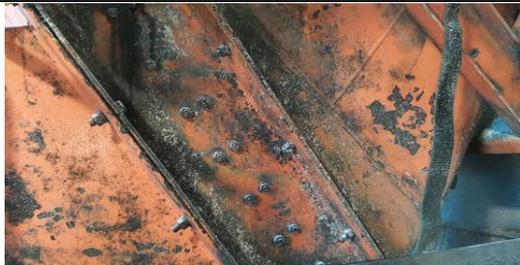
4	Foi evidenciado que ocorre a checagem por aperto nos parafusos da Correia Transportadora.	NADA CONSTA	-

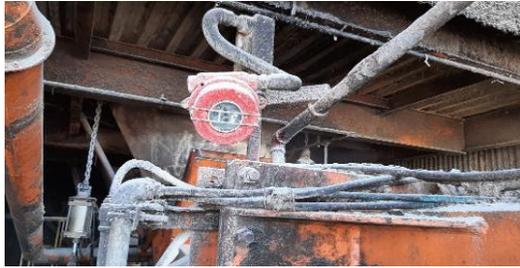
Nº	SITUAÇÃO ENCONTRADA	RECOMENDAÇÃO	PRIORIDADE	FOTO
5	Foi verificado que o equipamento possui sinal de advertência sonoro de partida (buzina) em boas condições operacionais.	NADA CONSTA	-

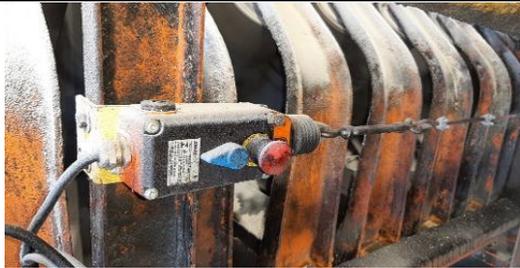
6	Os dispositivos de segurança apresentam boas condições.	NADA CONSTA	-

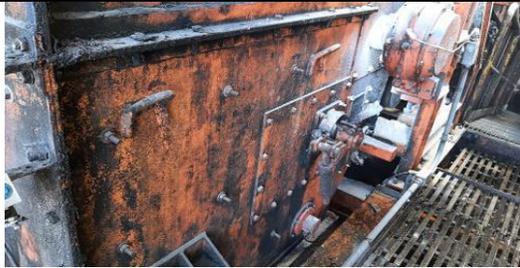
7	Foi verificado que as instalações do equipamento encontram-se em boas condições de conservação.	NADA CONSTA	-

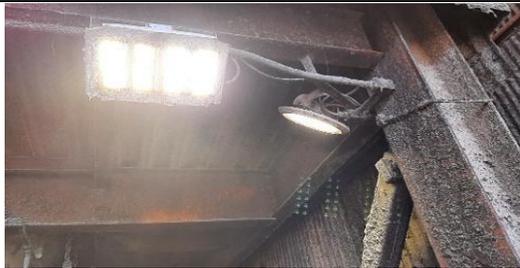
8	O ambiente de instalação do equipamento encontra-se com boa iluminação.	NADA CONSTA	-

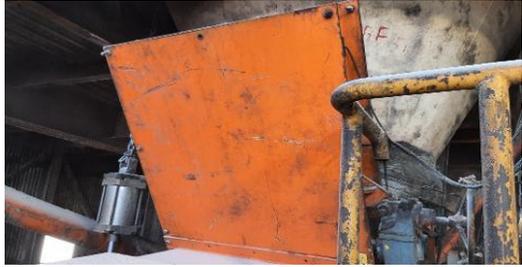
Nº	SITUAÇÃO ENCONTRADA	RECOMENDAÇÃO	PRIORIDADE	FOTO
9	Foi verificado que a pintura da correia transportadora encontra-se em bom estado de conservação	NADA CONSTA	-

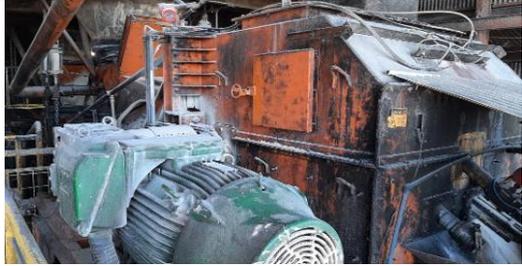
10	Foi verificado que as extremidades da correia transportadora encontra-se em bom estado de conservação	NADA CONSTA	-

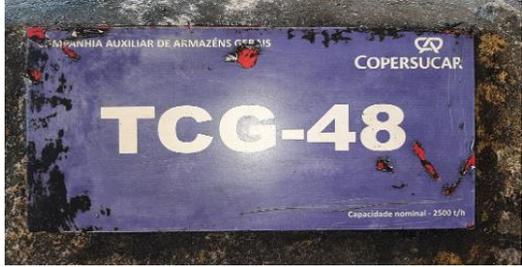
Nº	SITUAÇÃO ENCONTRADA	RECOMENDAÇÃO	PRIORIDADE	FOTO
1	Foi evidenciado que o equipamento possui TAG de identificação.	NADA CONSTA	-

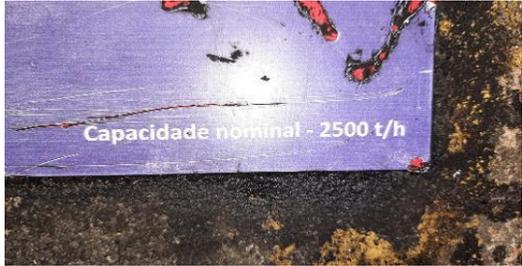
2	Foi verificado que o equipamento possui identificação de carga máxima de trabalho permitida.	NADA CONSTA	-

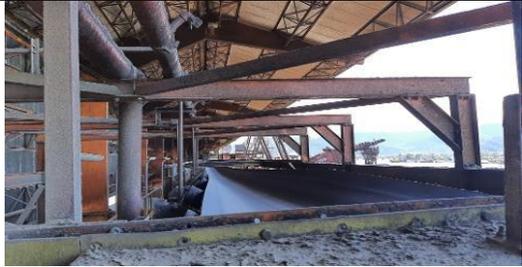
3	Foi verificado que a estrutura metálica da Correia Transportadora encontra-se em bom estado de conservação.	NADA CONSTA	-

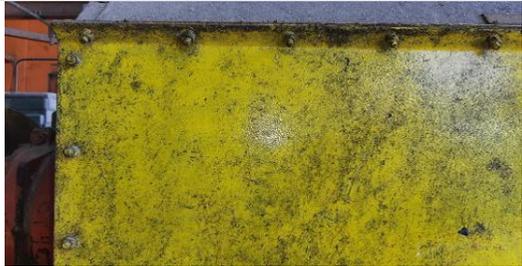
4	Foi evidenciado que ocorre a checagem por aperto nos parafusos da Correia Transportadora.	NADA CONSTA	-

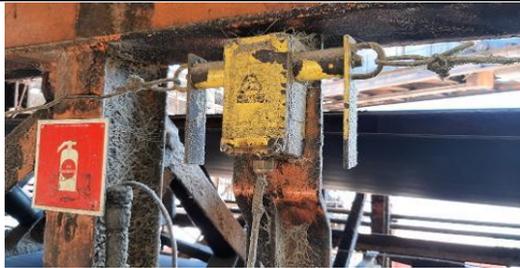
6	Os dispositivos de segurança apresentam boas condições.	NADA CONSTA	-

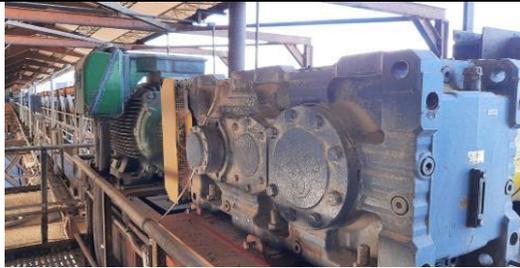
7	Foi verificado que as instalações do equipamento encontram-se em boas condições de conservação.	NADA CONSTA	-

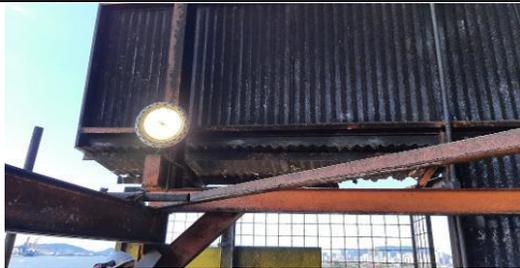
8	O ambiente de instalação do equipamento encontra-se com boa iluminação.	NADA CONSTA	-

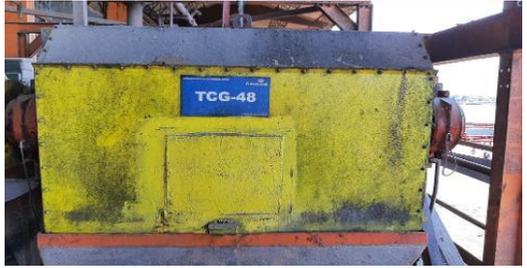
Nº	SITUAÇÃO ENCONTRADA	RECOMENDAÇÃO	PRIORIDADE	FOTO
9	Foi verificado que a pintura da correia transportadora encontra-se em bom estado de conservação	NADA CONSTA	-

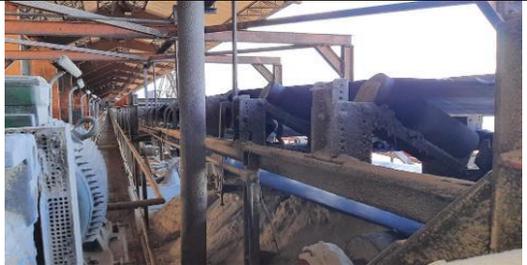
10	Foi verificado que as extremidades da correia transportadora encontra-se em bom estado de conservação	NADA CONSTA	-
